UNIVERSIDAD NACIONAL DE CATAMARCA
Facultad de Tecnología y Ciencias Aplicadas
Carrera Licenciatura en Geología

***LOS PROCESOS NATURALES Y EL
RIESGO GEOLOGICO EN LA
QUEBRADA DE BELEN, ENTRE LAS
COORDENADAS $27^{\circ}37'29.13''S$ - 67°
 $1'26.55''O$***

FEBRERO 2018

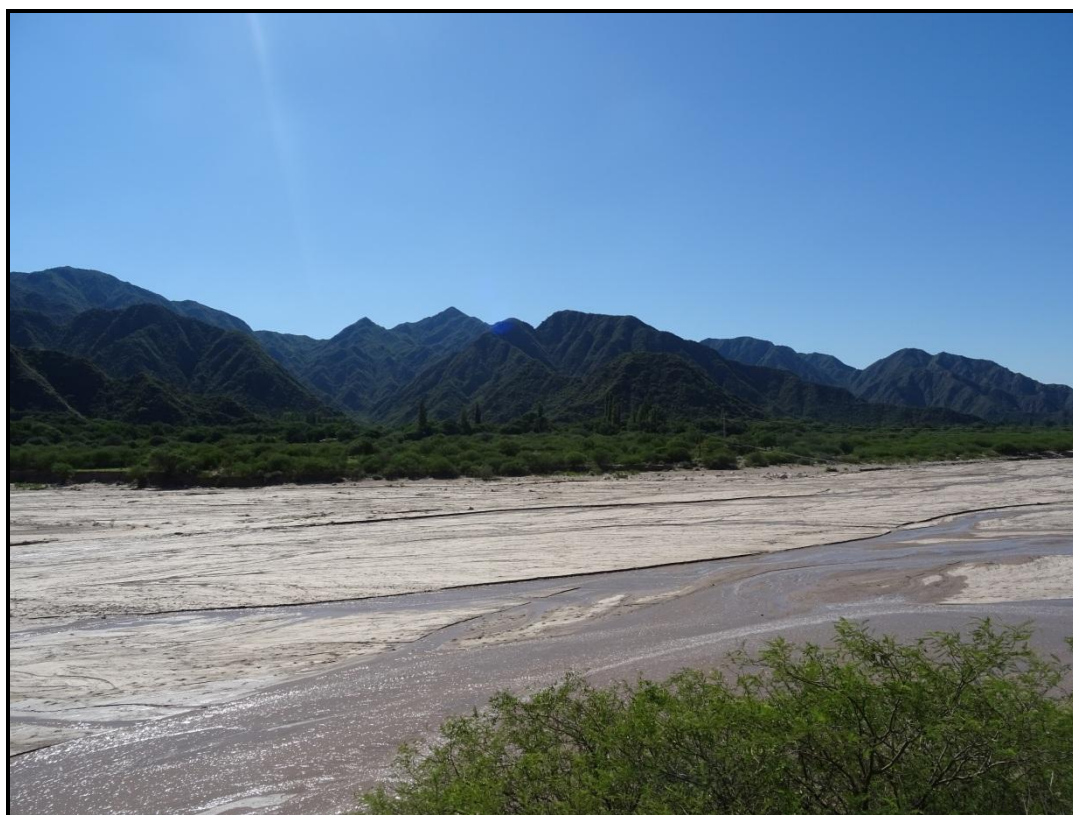
Observaciones: primer nivel de terraza, se puede notar que es un depósito aluvial, cuaternario, el mismo fue erosionado lateralmente por el cauce dejando el primer nivel.

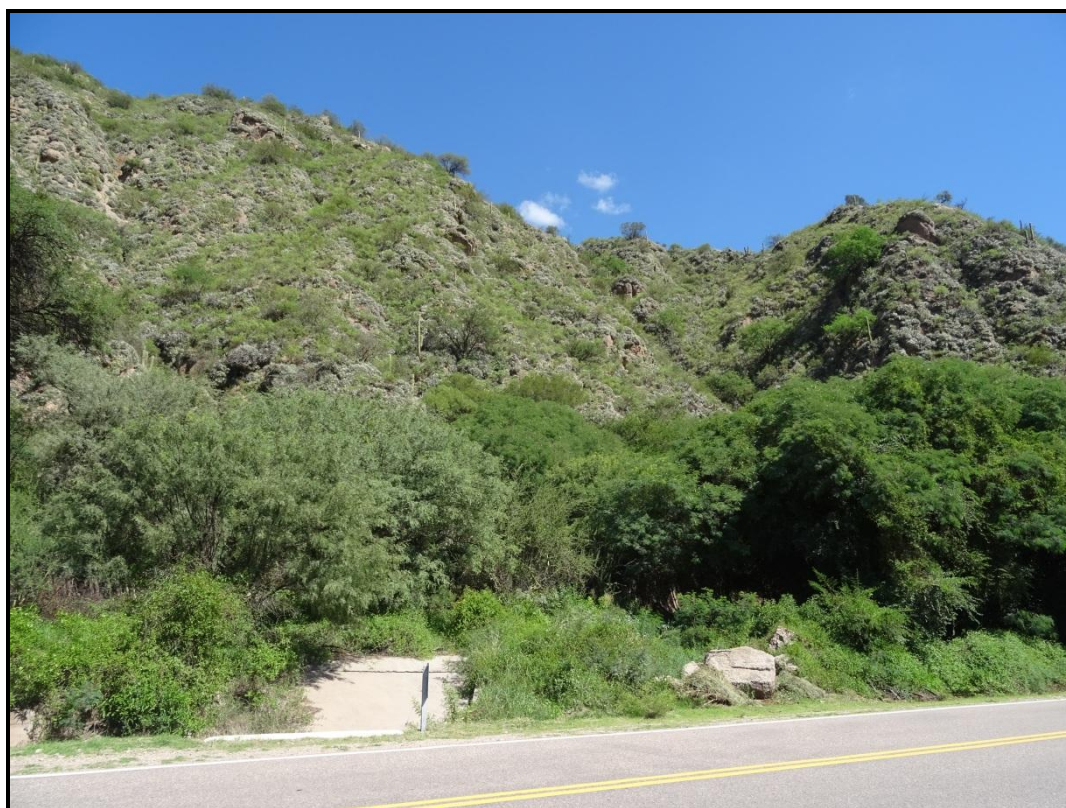
Observaciones: afluentes provenientes de la cuenca que confluyen hacia un desagüe de forma circular con un radio de 50cm. Las posibilidades de taponamiento originados en épocas de crecidas son bajas, debido a que el río pierde energía e intensidad transportando solo material fino.

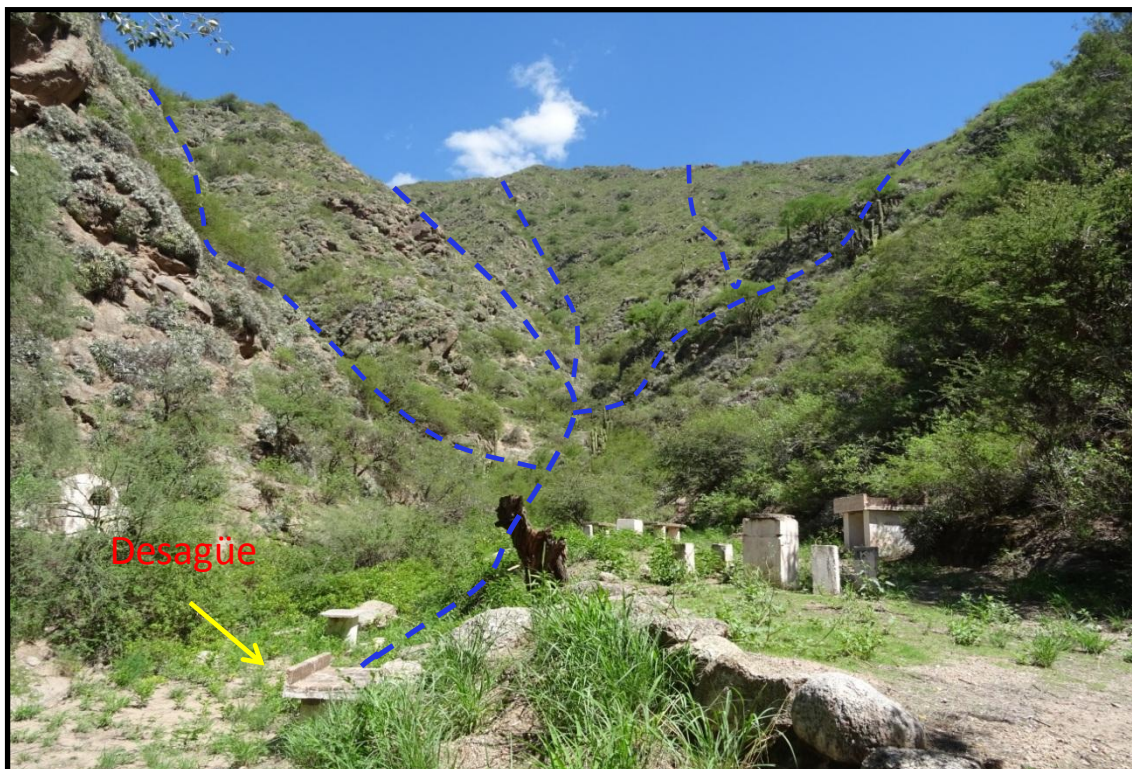
Observaciones: puede identificarse el valle principal y zona de piedemonte. Los cursos de aguas bajan por las depresiones del valle erosionando, transportando y depositando en las zonas más altas bloques y detritos. Estos afluentes confluyen hacia un desagüe construido con arena, ripio, cemento y que circula por debajo de la ruta hasta desembocar en el río principal. Este desagüe, en una precipitación extraordinaria, soporta la embestida de la creciente y no corre riesgo de obstruirse.

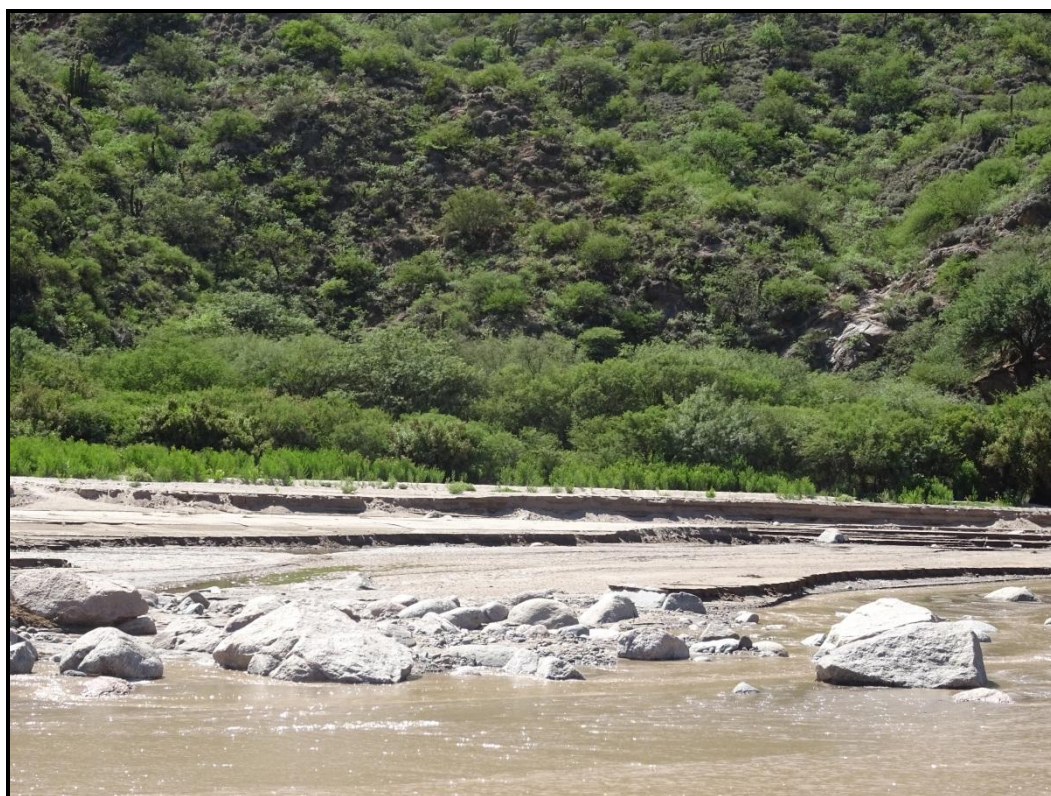
Observaciones: Se puede apreciar en la imagen, una llanura de inundación con bloques provenientes de la quebrada de la ladera este, la dimensión de los bloques nos da evidencia de la energía que pueden alcanzar los afluentes de esa zona, dejando depósitos de sedimentos finos y elevando el nivel de la llanura, esta acumulación crece a medida que ocurren las crecidas. El hecho de que la llanura esta colmatada implica una vulnerabilidad de ese sector al anegamiento, aun en crecidas medianas.

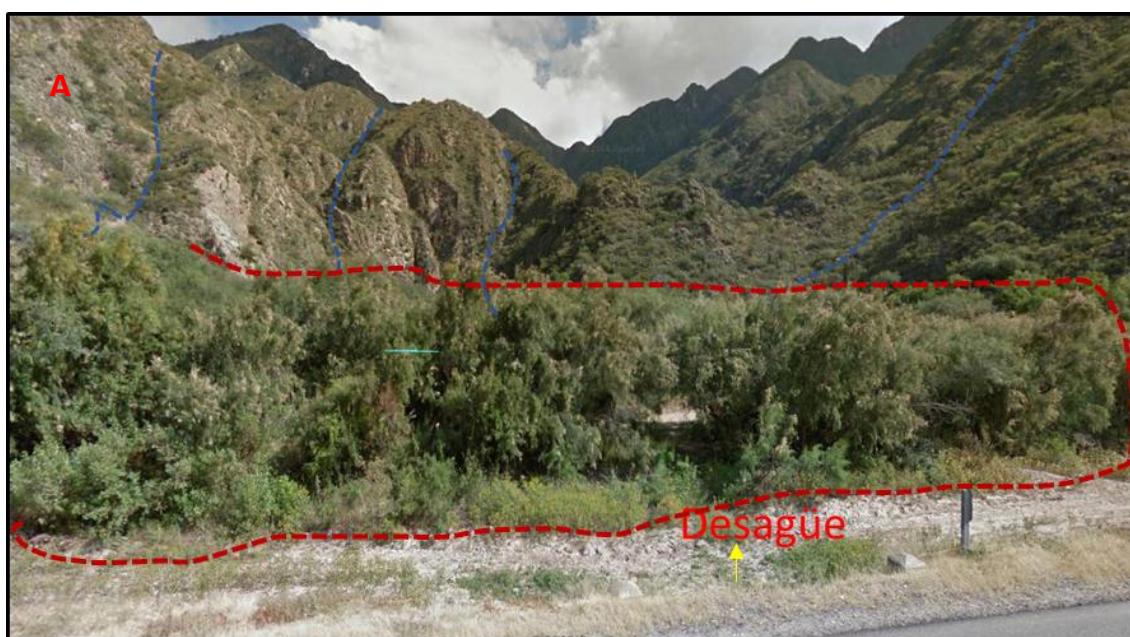
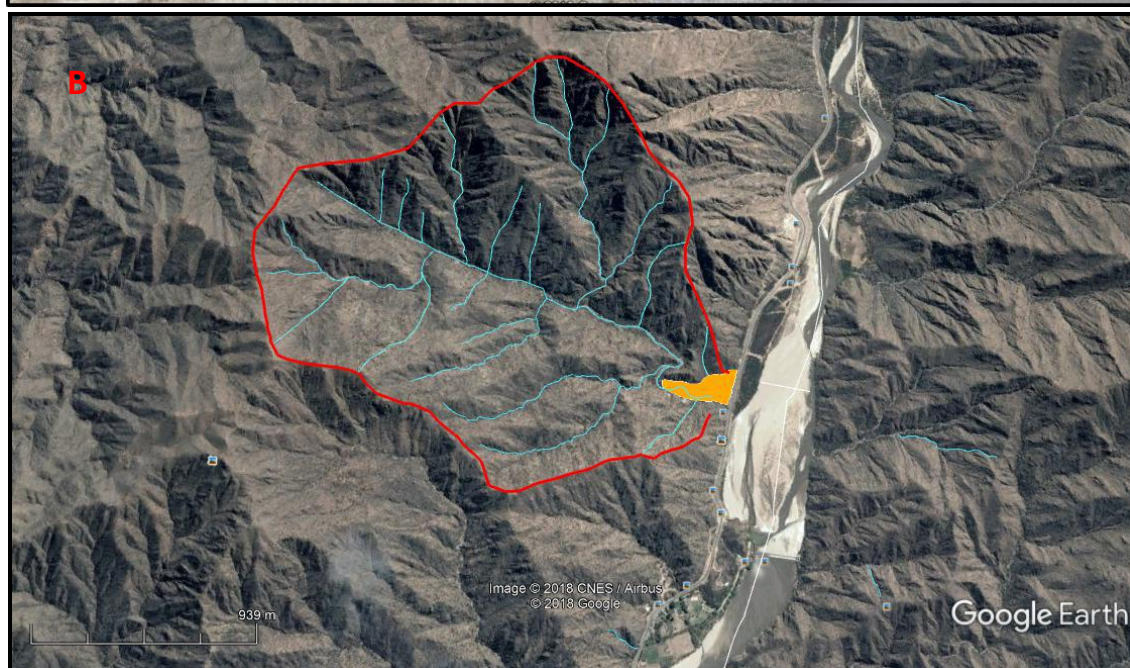
Observaciones: Se presenta una zona deprimida (Foto A) compuesta por sedimentos que provienen de zonas altas, cuando fuertes lluvias estacionales produce procesos de erosión,

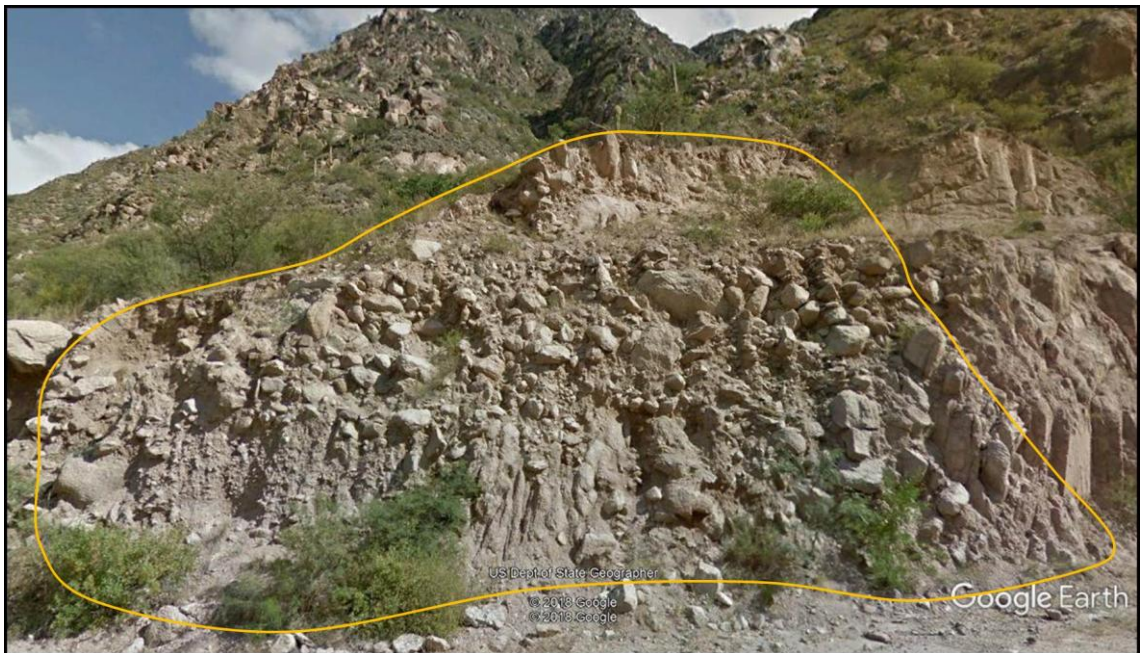
Observaciones: depósito de tipo fanglomerado, de bloques angulosos, sector de pendiente elevada, donde fluyen cursos de agua proveniente de la cuenca alta. Al contener sedimentos friables son causales de zonas de fricción provocando deslizamientos de sedimentos.

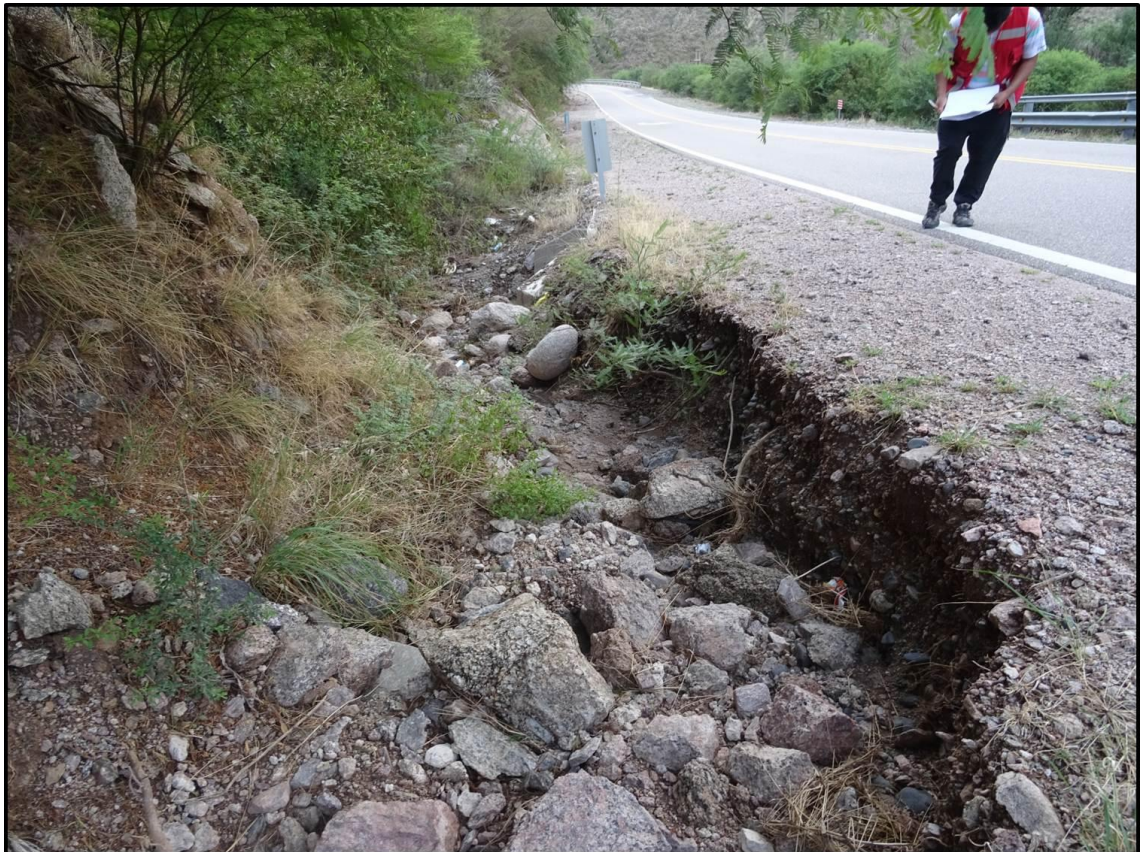
Observaciones: erosión lateral de la ruta debido a la circulación del agua proveniente de los afluentes de las quebradas. El agua en esta zona se concentra en la unión de la ladera con la traza de la ruta, para circular hacia zonas deprimidas, esta situación ocurre debido a que el peralte de la ruta se sitúa en una posición más elevada, por lo tanto el agua escurre por los puntos más bajos.

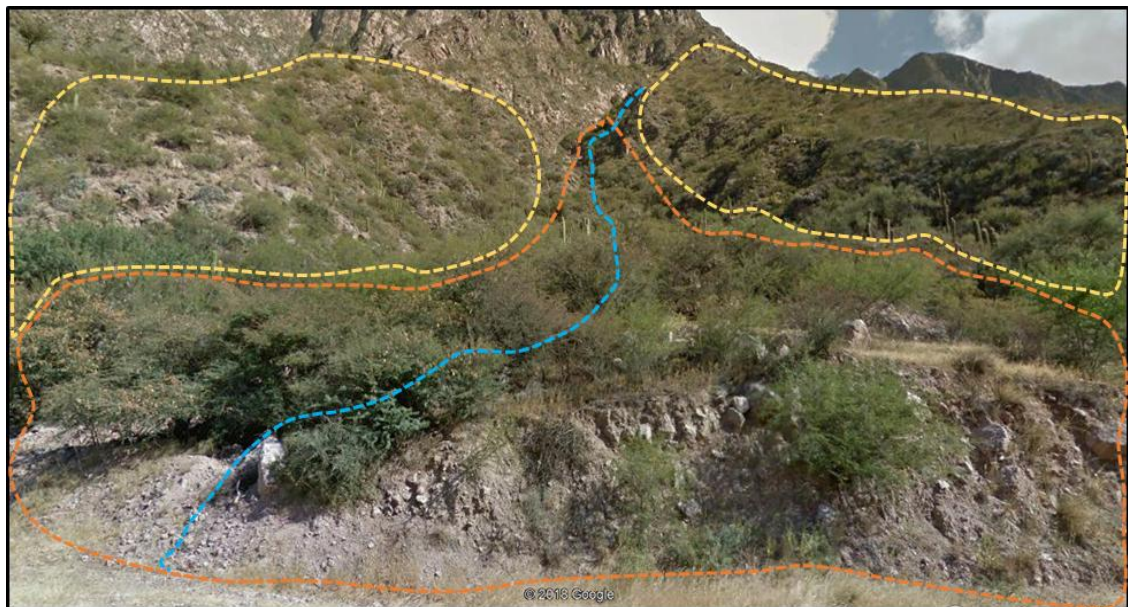
Observaciones: puede identificarse un gran cono aluvial, en donde fue erosionado, dando la forma de un abanico como se ve en la figura (línea punteada en color marrón). Después la misma fue modificada por el hombre para la construcción de la ruta.

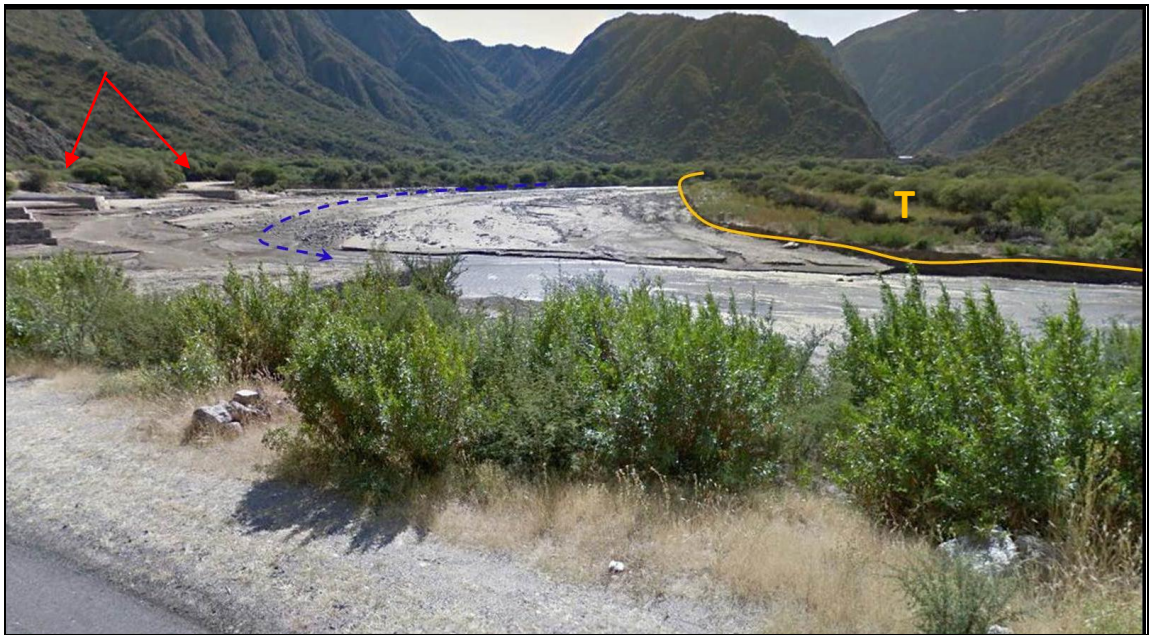
Observaciones: Curso de agua tipo meandroso, del lado izquierdo del Rio Belén, se observa cómo el río erosiona más en su parte exterior, mientras que en el interior de la curva suele sedimentar debido a una disminución de la velocidad del agua. En la parte superior derecha se puede observar una terraza natural (T) por la evolución del curso de agua. A la izquierda espigones de gaviones para impedir la erosión que puede ocasionar el meandro.

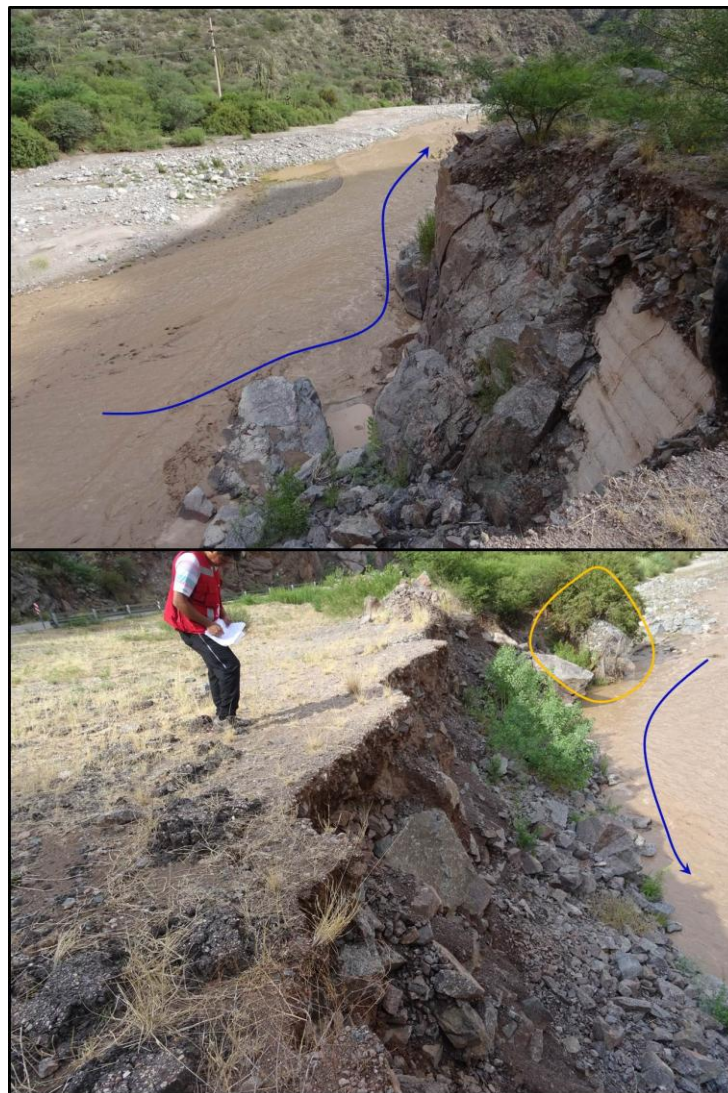
Observaciones: la imagen representa el sector convexo de un meandro, como sabemos es la sección del mismo que produce erosión, en particular en este sector del cauce erosionó la ruta y destruyó los gaviones realizados a modos de contención.

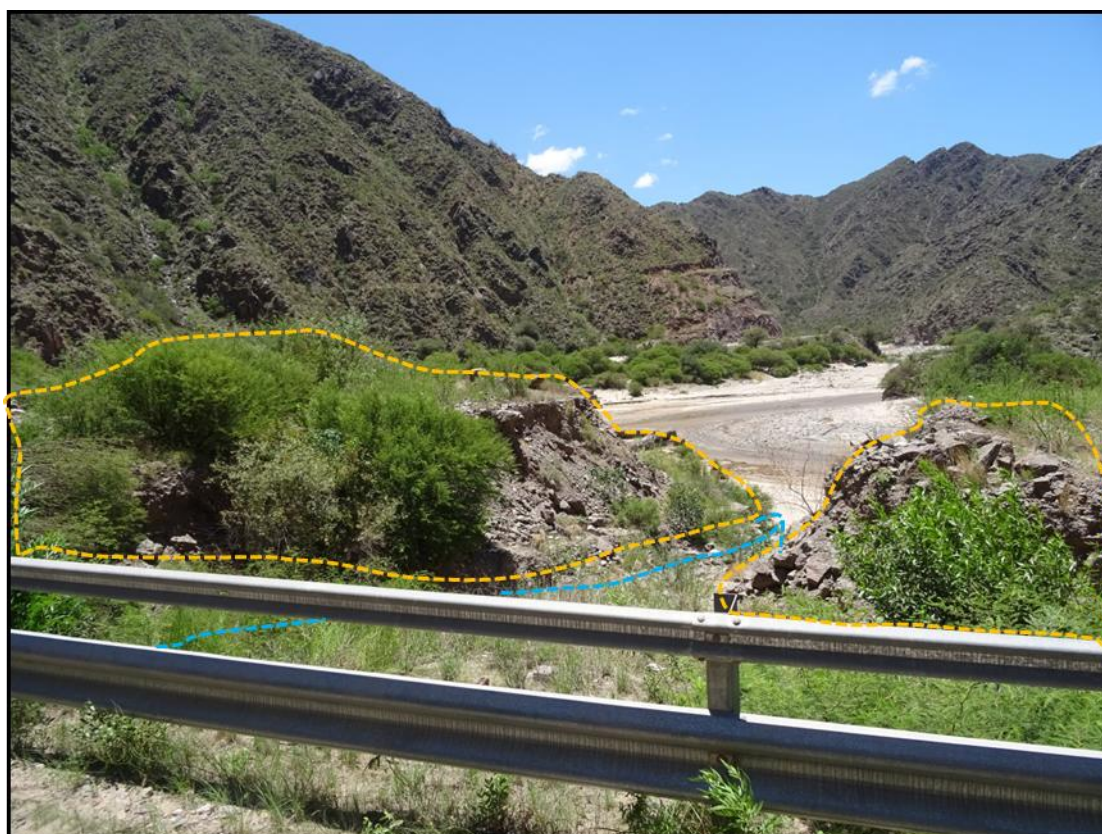
Observaciones: terraza de origen antrópico (antropofoma), generada por la acumulación del material producto de las voladuras al momento de la construcción de la ruta en la quebrada, se puede notar también, el conducto realizado en la misma para la circulación del cauce proveniente de la ladera oeste.

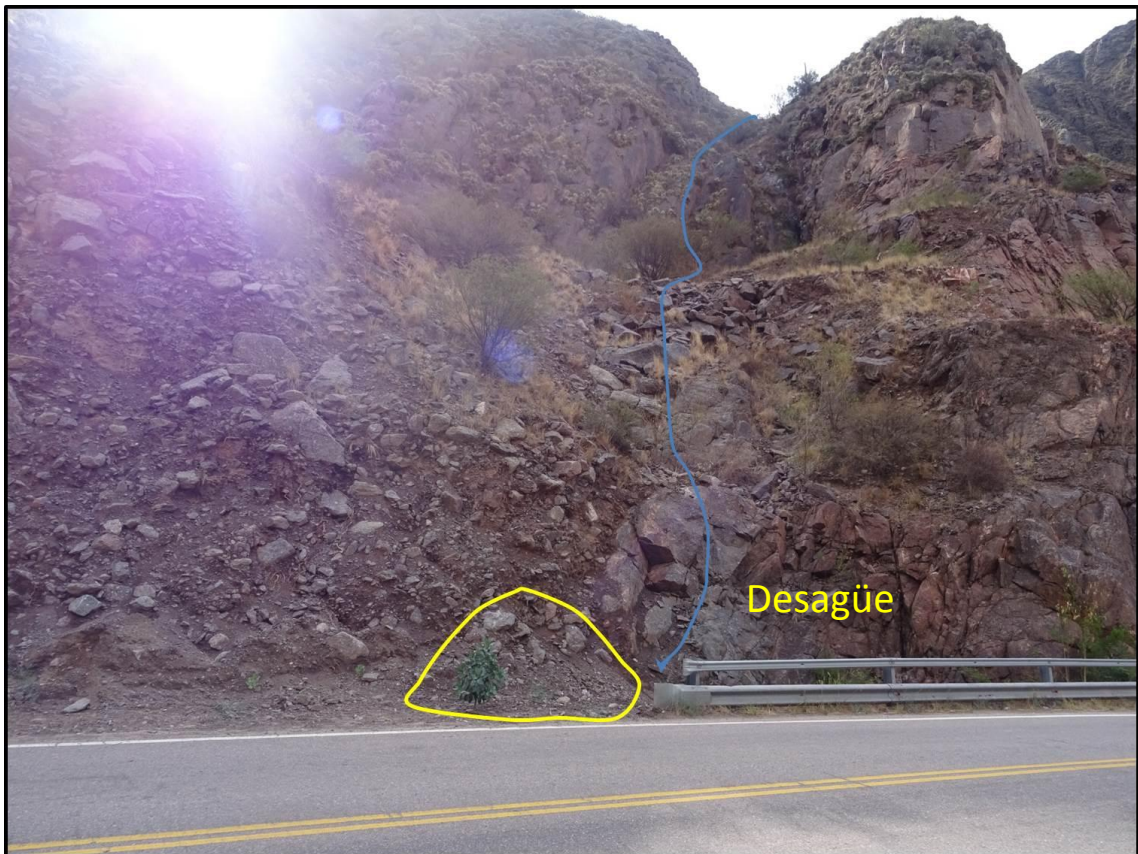
Observaciones: afluente proveniente de ladera oeste, con una pendiente pronunciada, aproximadamente de 60°. El desagüe se encuentra en buenas condiciones. Cono de derrubio producto de la erosión de la ladera.

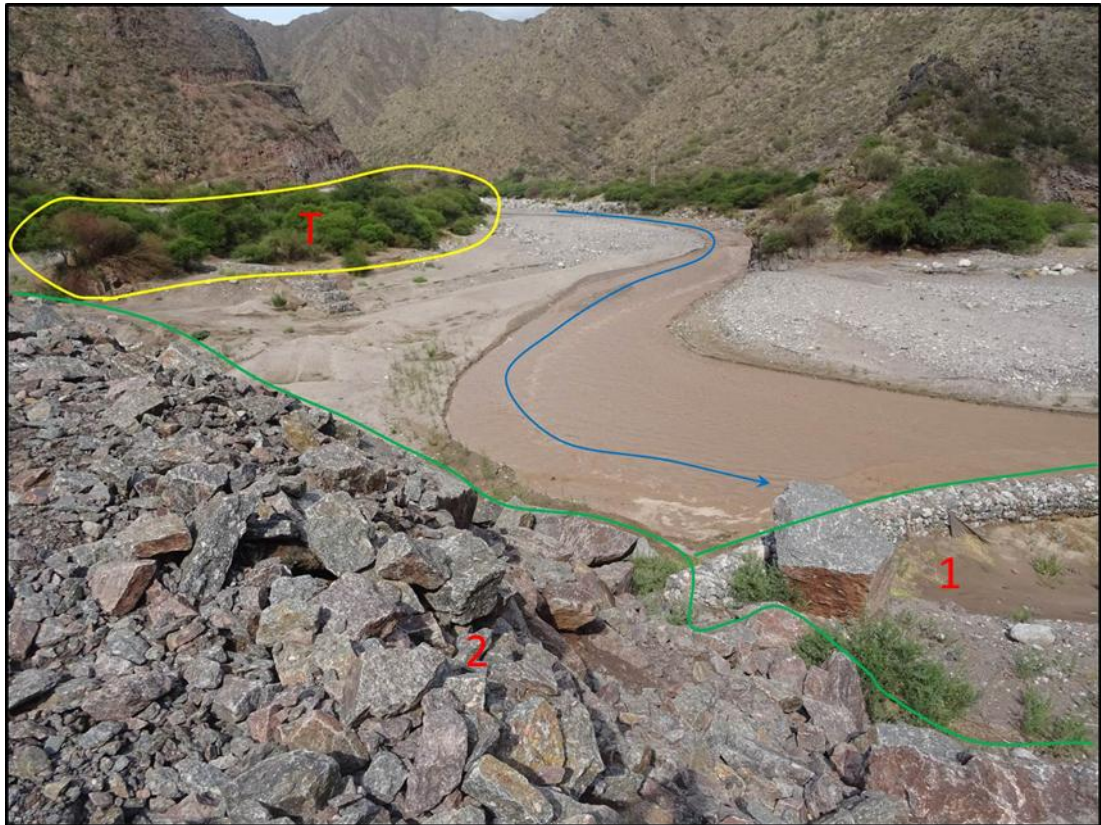
Observaciones: en este sector del cauce, se pueden apreciar dos tipos de obras civiles de contención; gaviones cóncavos para evitar la erosión del meandro (1) y gaviones de bloques no consolidados (2) para evitar el socavamiento de la ruta. En el sector superior izquierdo de la imagen se puede observar una terraza natural formada posiblemente por los pulsos de inundaciones y posterior sedimentación T.

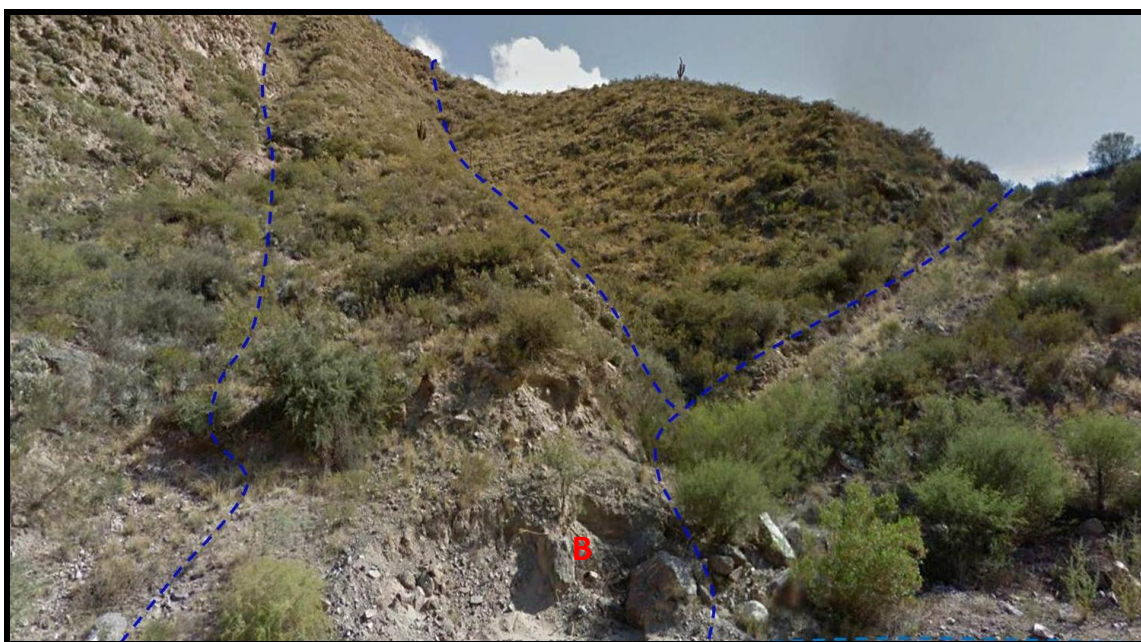
Observaciones: confluencia de la cuenca, hacia el rio principal, es destacable la pendiente de los cauces, lo que nos habla de la alta energía de erosión y transporte que puede alcanzar e una precipitación muy fuerte o extraordinaria, una evidencia de esa energía se puede percibir en los bloques (B) que se encuentran en el cauce bajo, es de destacar además, que la quebrada no posee desagüe, lo que puede generar la destrucción de la ruta.

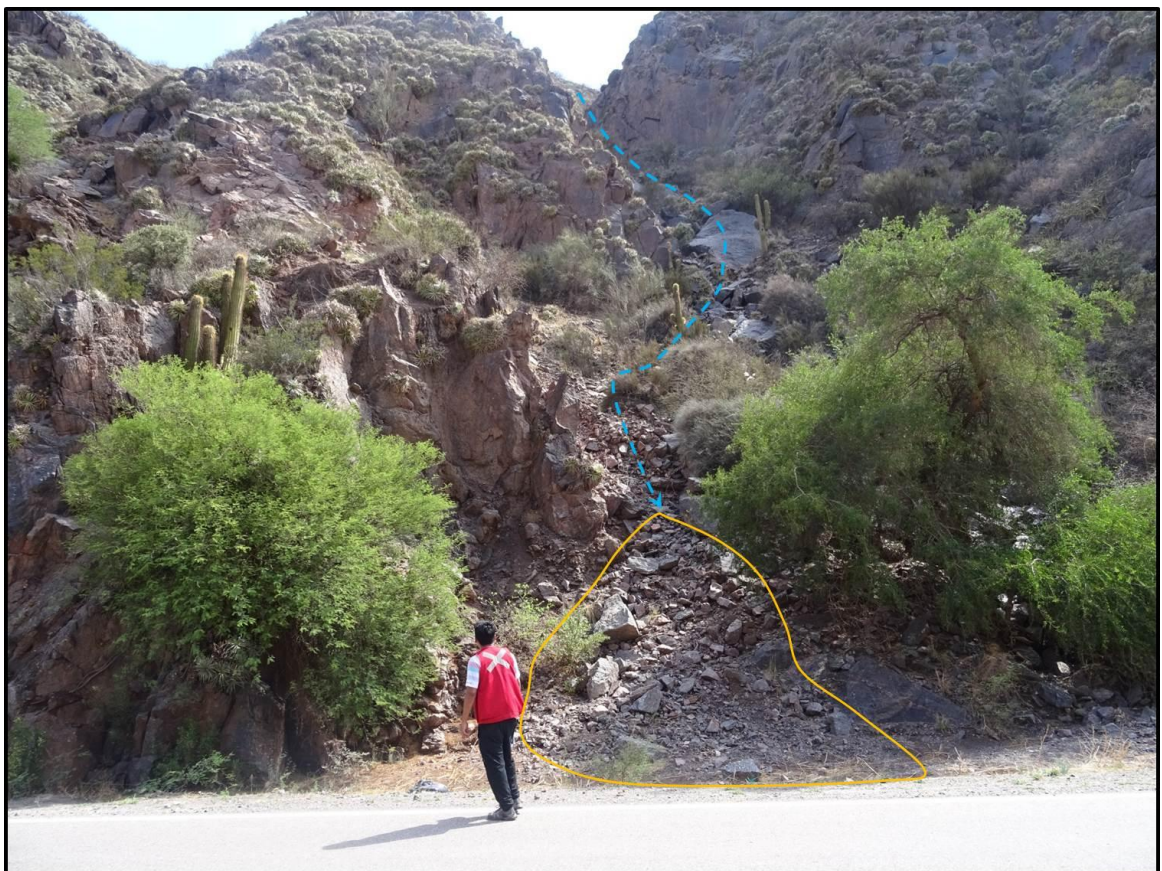
Observaciones: se presenta desborde de cauce, desembocadura de una quebrada con pendiente pronunciada, proveniente de la ladera oeste. Se puede observar la formación de un cono de derrubio producto del transporte y erosión proveniente de zonas altas de la ladera. No cuenta con un sistema de desagüe hacia el río principal.

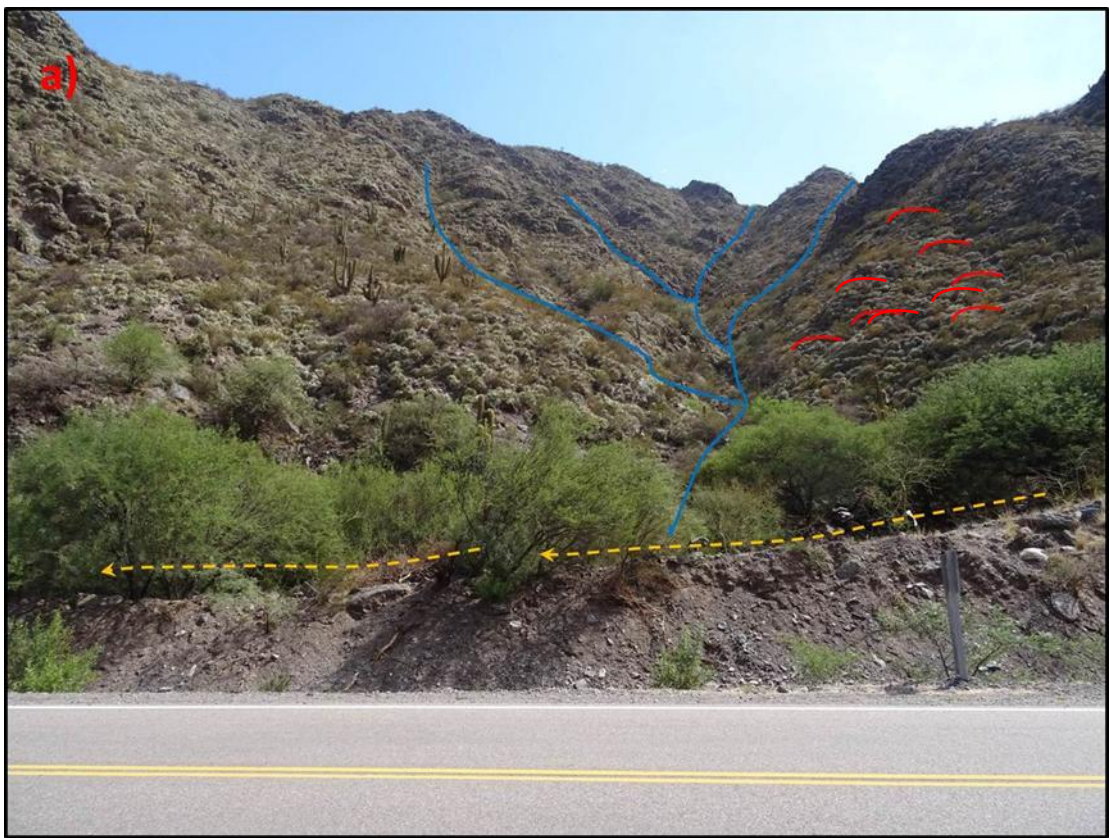
Observaciones: quebrada natural, donde confluyen los afluentes hacia un canal artificial que drena las aguas provenientes de la quebrada hacia el río principal a través de una alcantarilla. Puede notarse un depósito acumulado por el hombre producto de la excavación del canal. Esta canalización del curso de agua posee una cierta inclinación para que el agua fluya hacia el desagüe, y debe tener una constante limpieza en épocas estivales, para evitar la colmatación del mismo y la posible obstrucción del fluido. En la ladera norte se observa remoción en masa de tipo lento, reptación.

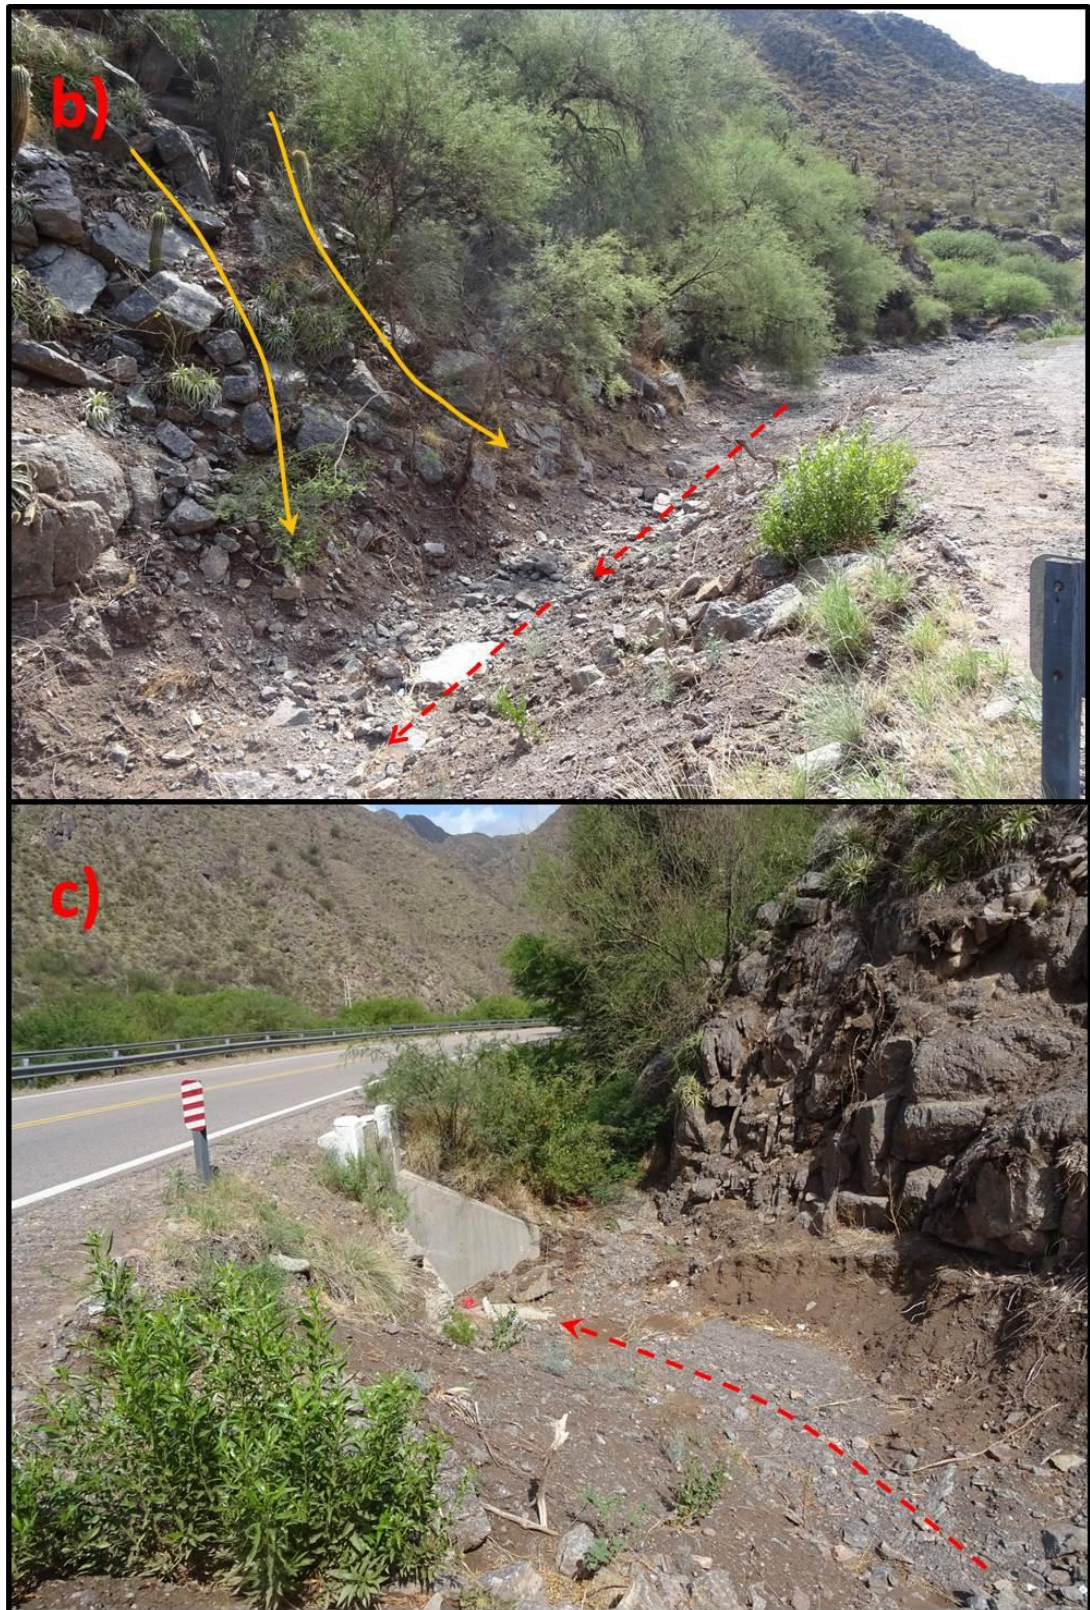
a) Quebrada Natural, y desviación de los afluentes. b) Desviación del curso de agua y material suelto disponible para deslizamiento con posible obstrucción de canal. c) Canal de derivación hacia Alcantarilla.

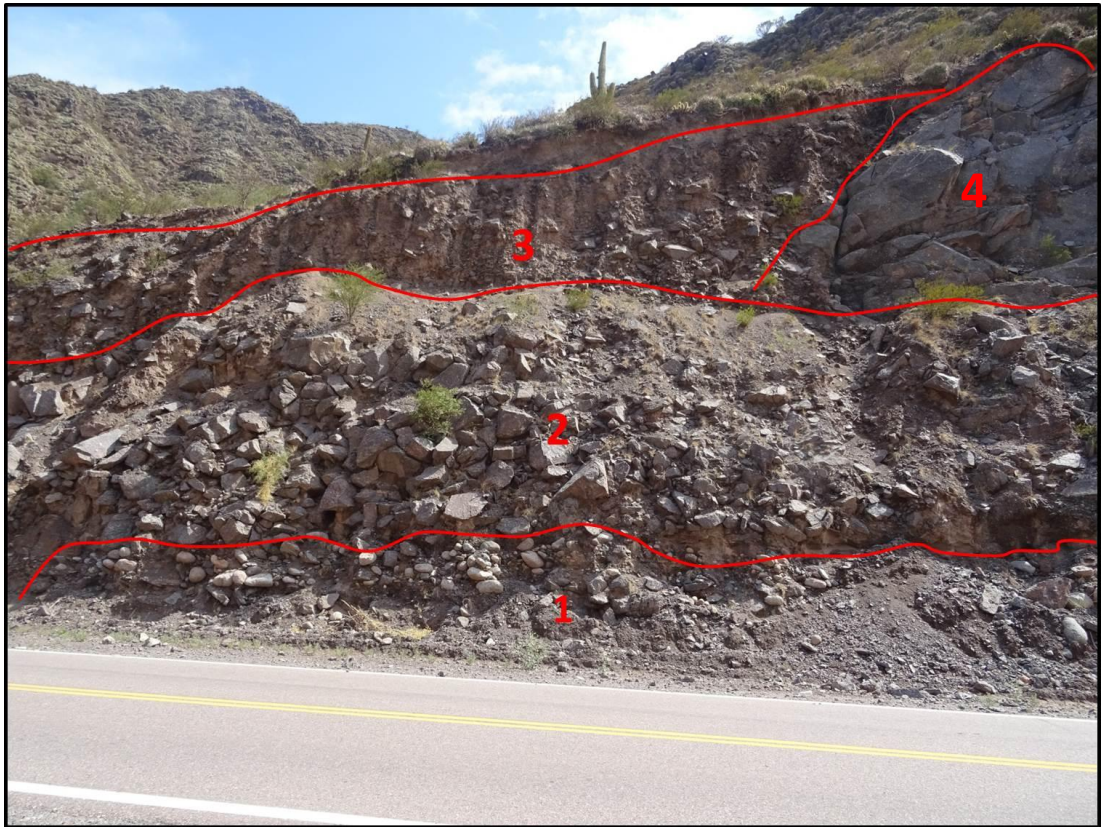
Observaciones: se indican tres pulsos de sedimentación, en la base pueden notarse bloques redondeados (cantos) que originalmente han estado sujetos a transporte fluvial evidenciado a través de la redondez de los mismos (1). Sobre éste se deposita material aluvial formando un cono de deyección (2), el mismo conformado por bloques angulosos de diferentes tamaños, dispuesto en forma caótica, sin seguir ningún patrón de ordenamiento. En la cabecera del deslizamiento se deposita material fino con intercalación de bloques angulosos, es decir predomina la matriz sobre los bloques (3). Sin embargo, en la misma área, (4) se puede observar un afloramiento rocoso, fracturado y metamorfizado muy vulnerable para la caída en forma de bloques.

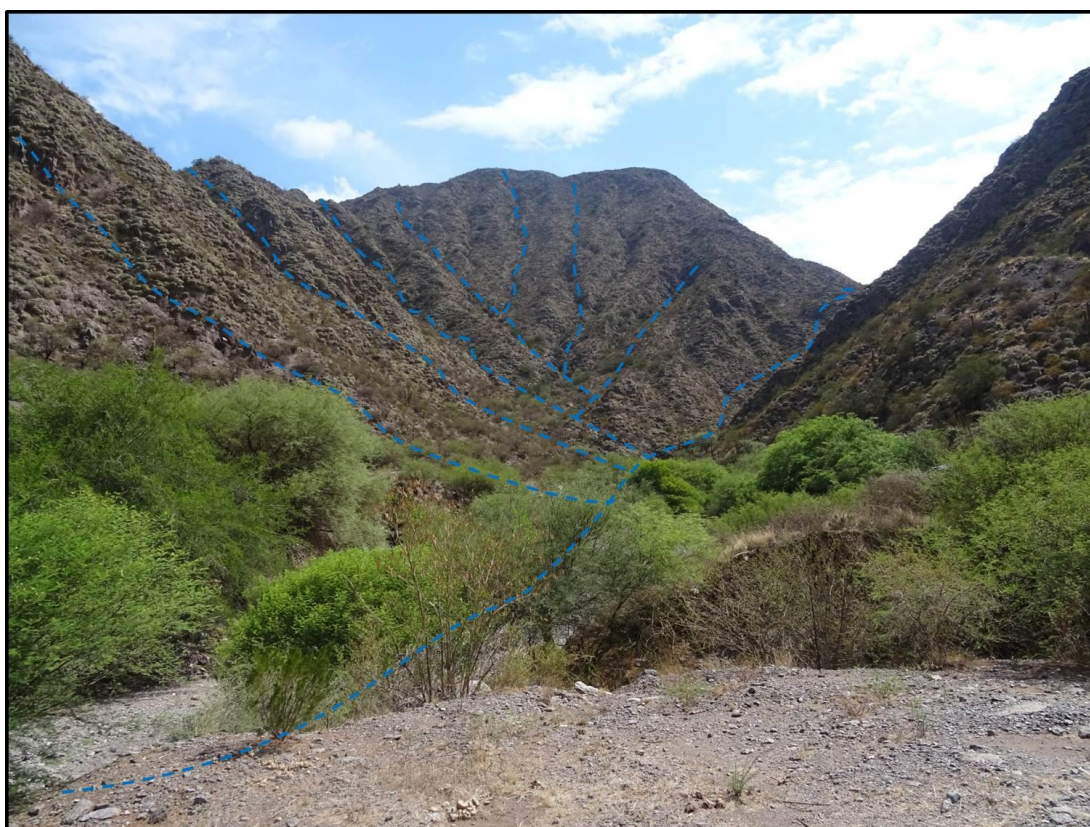
Observaciones: confluencia de la cuenca, hacia el lado este, los afluentes secundarios de ambas laderas poseen una pendiente elevada, muestran un marcado control estructural, dirigiéndose al tributario principal que fluye hacia el Rio Belén. Puede notarse el piedemonte con una dimensión de aproximadamente 200 m, lo cual reviste importancia como área de depositación de los materiales transportados por posibles deslizamientos.

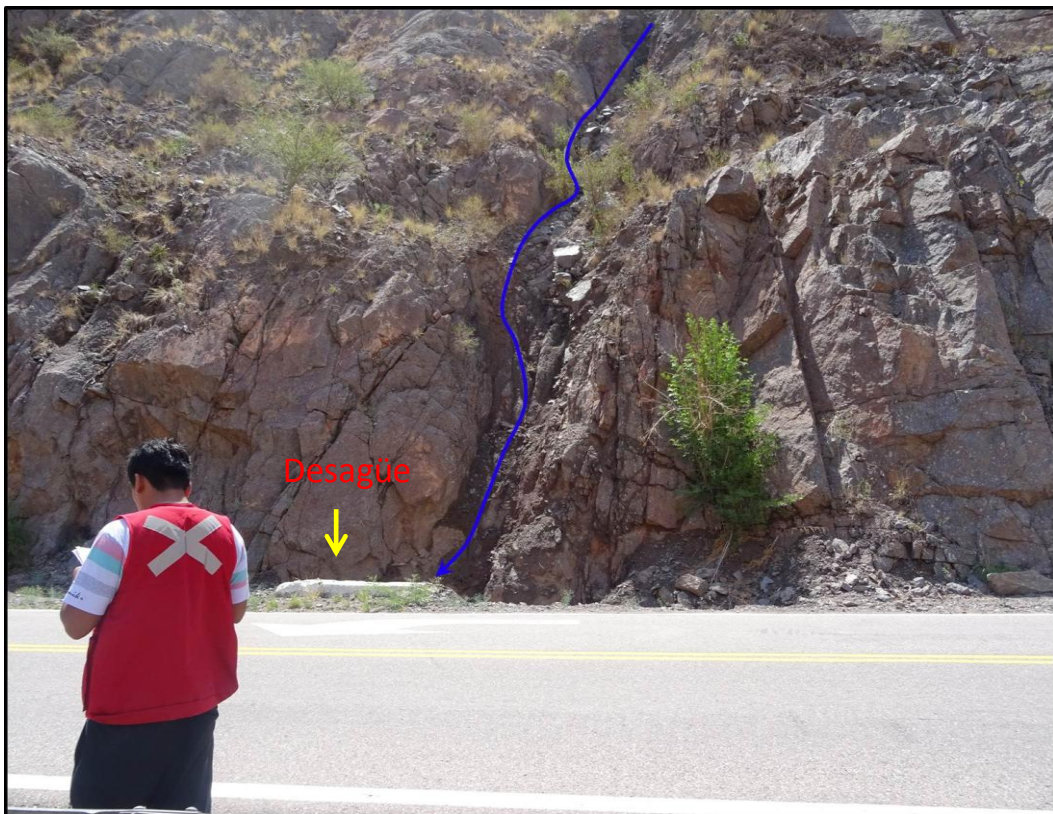
Observaciones: este curso de agua ha aprovechado para drenar una fractura preexistente, posee una pendiente abrupta, lo que significa mayor energía de circulación y mayor transporte de sedimento. En caso de una precipitación muy copiosa o extraordinaria, canaliza el agua desde la zona cumbral hacia la ruta de forma directa.

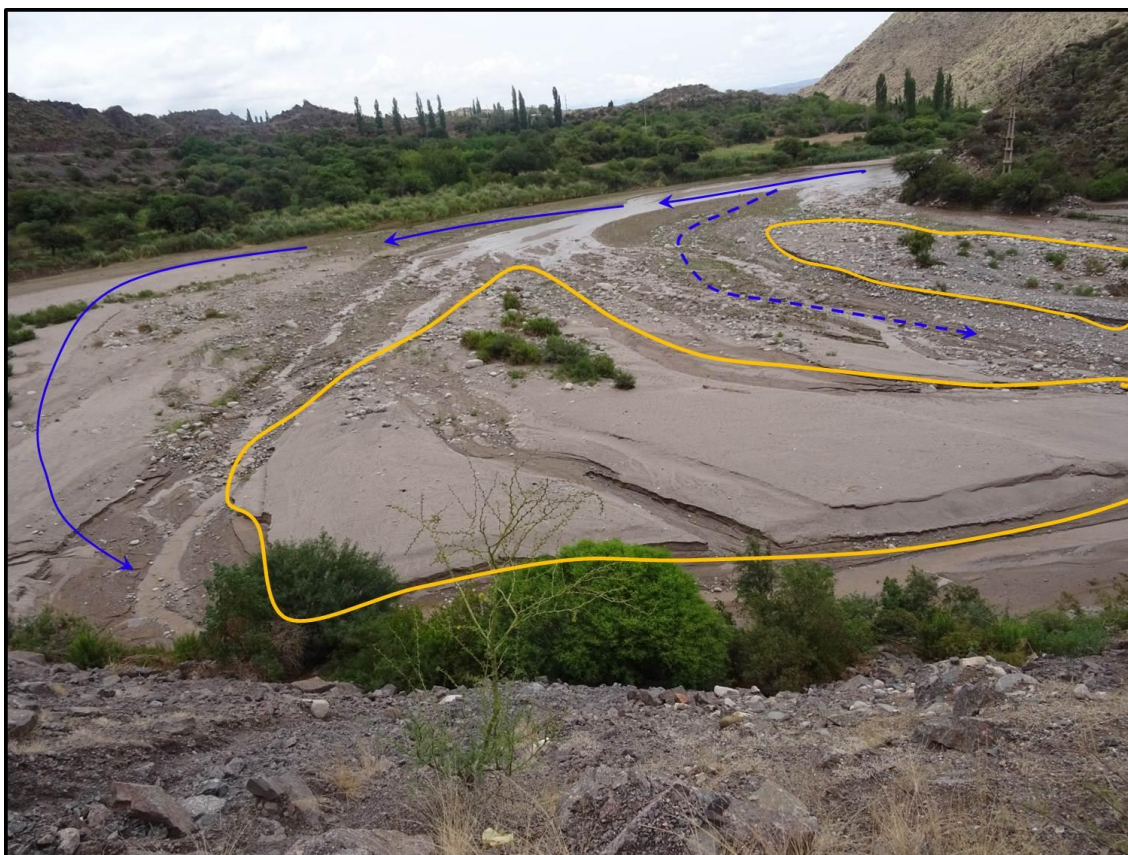
Observaciones: llanura aluvial muy desarrollada, por lo cual se originó el meandro evolucionado, producto de esto puede notarse la depositación de sedimento formando una terraza natural. Al llegar al punto de colmatación el curso de agua cambió de dirección ampliando el meandro.

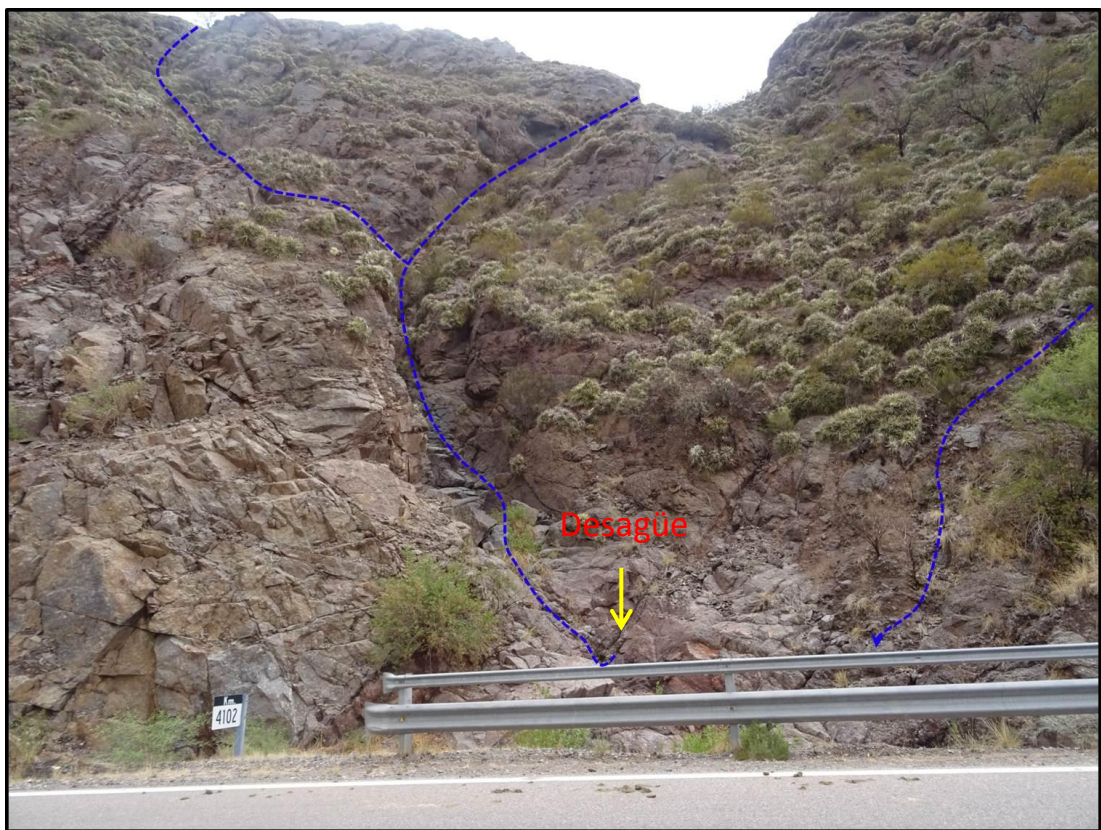
Observaciones: se pueden distinguir tres afluentes que provienen de la ladera oeste, que confluyen hacia una alcantarilla, que cumple la función de encausar y desagotar el agua proveniente de la misma para evitar el desborde del cauce por encima de la ruta y la colmatación de los sedimentos.
