UNIVERSIDAD NACIONAL DE CATAMARCA
Facultad de Tecnología y Ciencias Aplicadas
Carrera Licenciatura en Geología

***LOS PROCESOS NATURALES Y EL
RIESGO GEOLOGICO EN LA
QUEBRADA DE BELEN, ENTRE LAS
COORDENADAS $27^{\circ}37'29.13''S$ - 67°
 $1'26.55''O$***

FEBRERO 2018

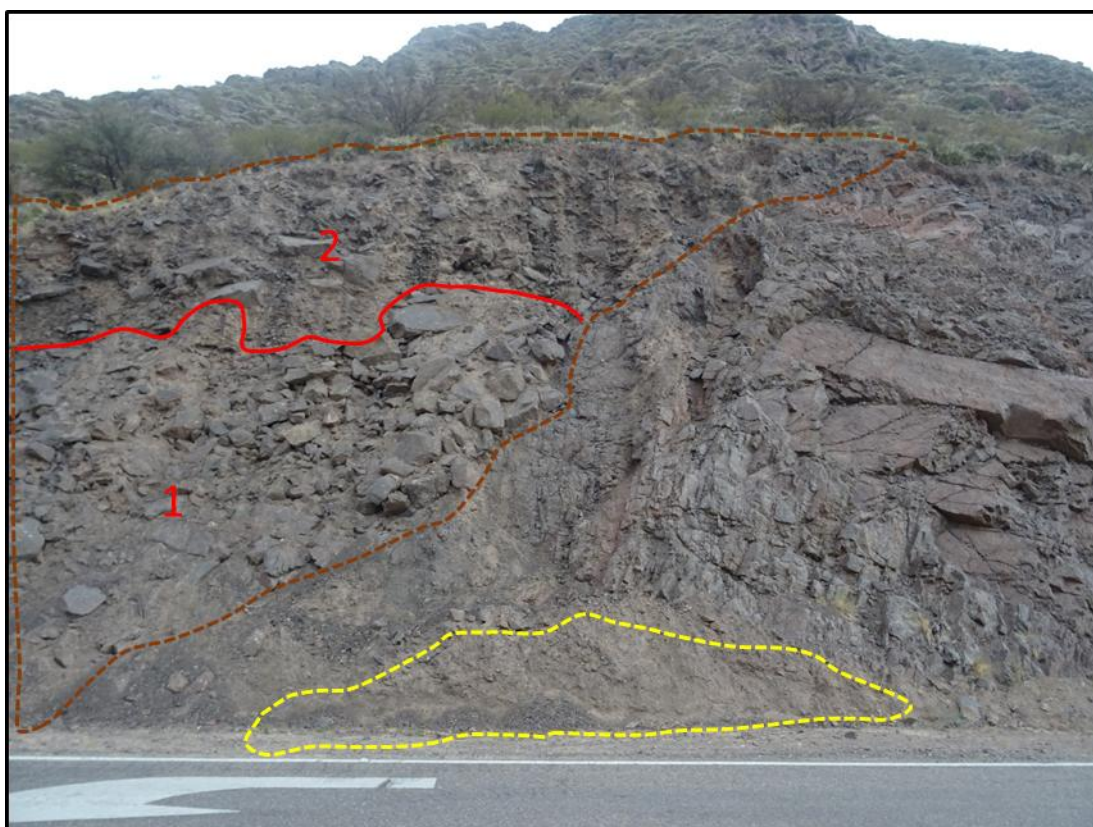
Observaciones: se puede notar una zona de contacto entre el cono de derrubio (línea punteada en color marrón) y la roca granítica del lado derecho. Los puntos 1 y 2 indican dos episodios de acumulación, uno caótico (1) y el otro lineal (2), de ello se infiere que el primero se debió a un régimen de transporte rápido, sin clasificación del material, posiblemente producto de la pendiente abrupta que, asociado a la presencia de agua, le imprimió una energía fuerte. En el segundo se puede advertir que los clastos se depositaron en forma subparalela, indicando una acumulación más lenta debido a la disminución de la pendiente. Es importante destacar que el corte de talud no se realizó respetando su ángulo de reposo, lo que provoca la caída de material.

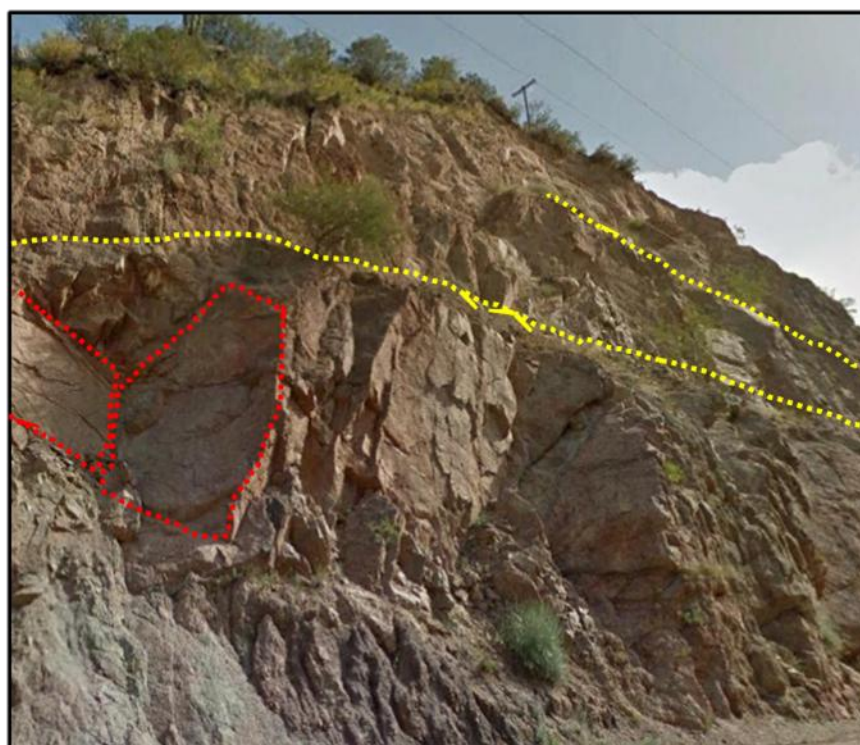
Observaciones: zona de talud, presenta rotura en cuña y planar. La roca se encuentra fracturada, predominan dos juegos de diaclasamiento; la altura del talud es de aproximadamente 20 metros, tiene inclinaciones superiores a los 50 grados. Se observaron bermas (marcadas en amarillo), que proporcionan el espacio para acumular el material proveniente de la zona superior y evitar que el mismo llegue a la plataforma del camino.

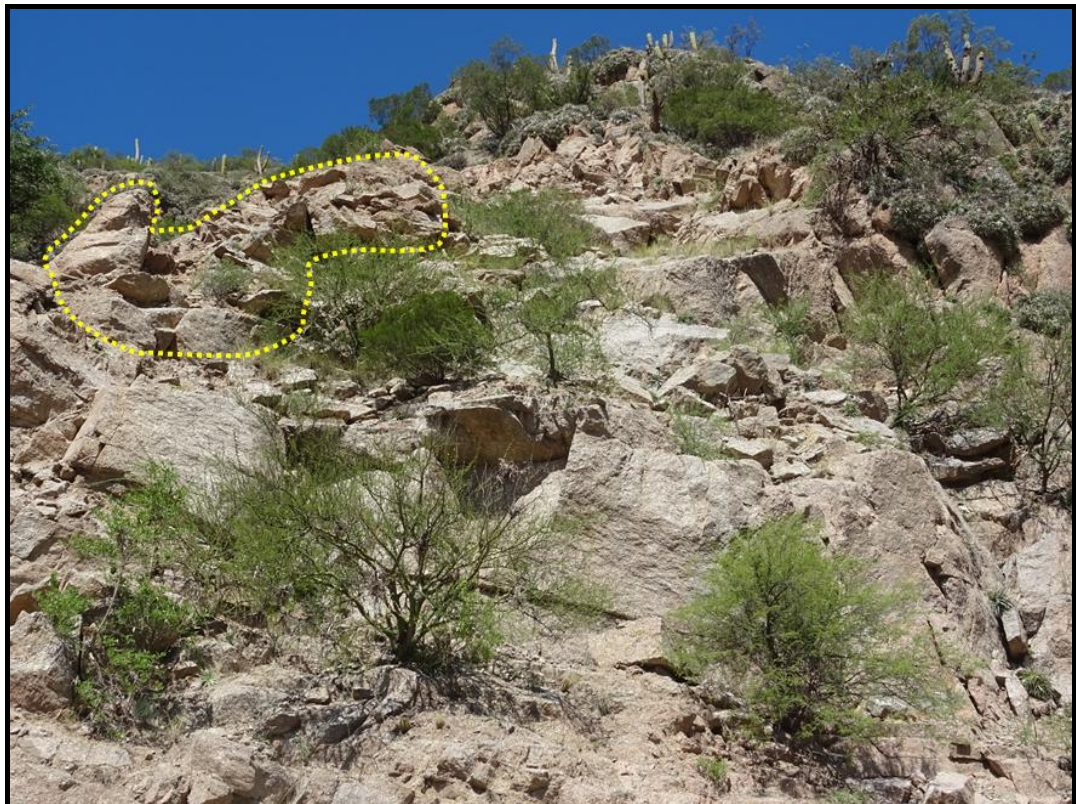
Observaciones: grandes bloques angulosos, inestables, ubicados en una zona de pendiente abrupta, pueden llegar a desprenderse o deslizarse hacia la ruta afectando el tránsito o incluso daños hacia las personas.

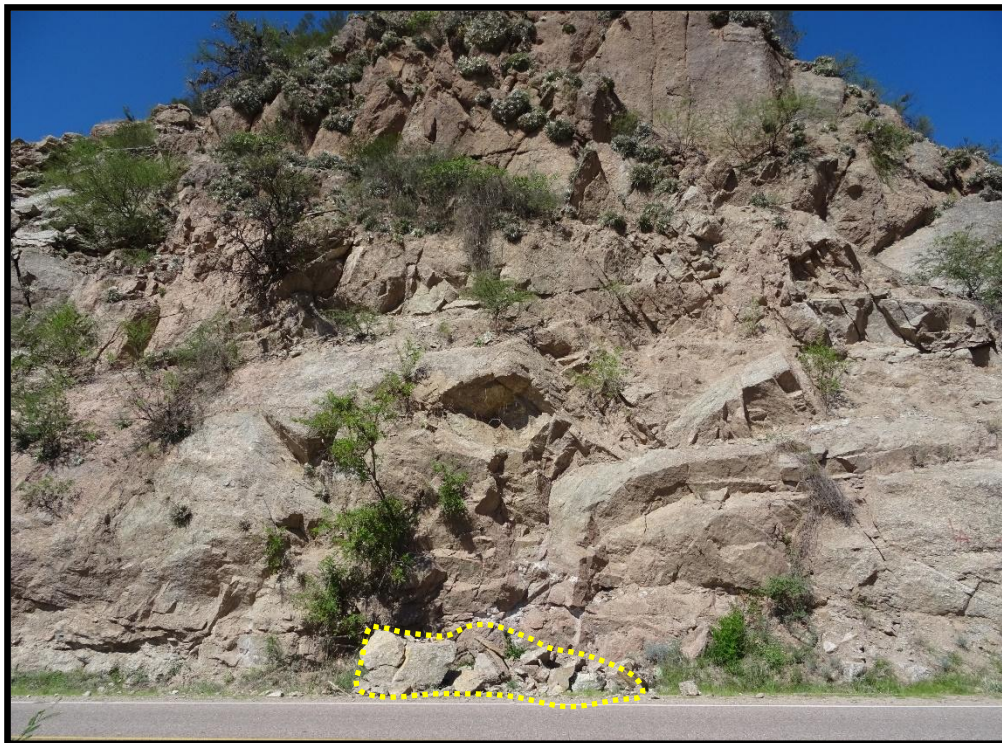
Observaciones: en amarillo se presenta material acumulado de la propia ladera, el principal factor desencadenante son las lluvias, que insertan en la separación de las diaclasas material fino, yacente en la superficie, producto de la meteorización, lo cual proporciona un elemento lubricante que favorece la caída de bloques, también el desarrollo de las raíces de la vegetación que hace un efecto de cuña entre los bloques, y las vibraciones producida por el tránsito de los vehículos y camiones de diverso porte que circulan por la ruta.

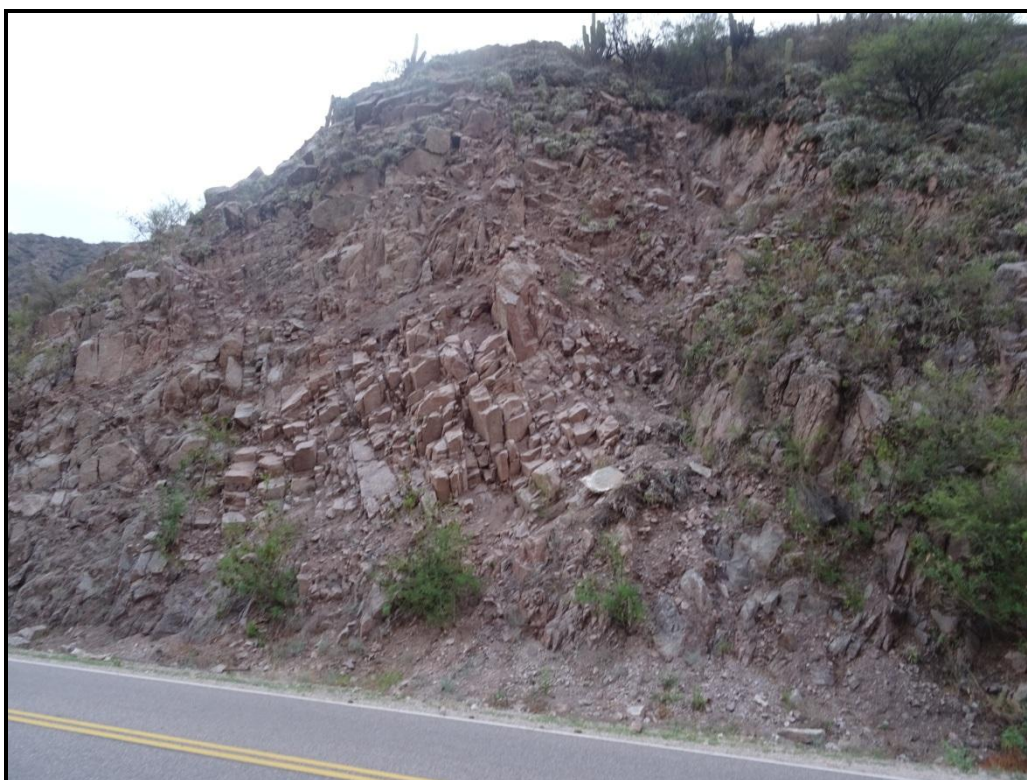
Observaciones: zona de ladera con altura de cuatro metros y pendiente superior a los 50°. El macizo rocoso se encuentra muy fracturado fuertemente erosionado por la meteorización física y el intemperismo, conformado por materiales finos y bloques de hasta 45 centímetros que descienden por rodamiento y saltación.

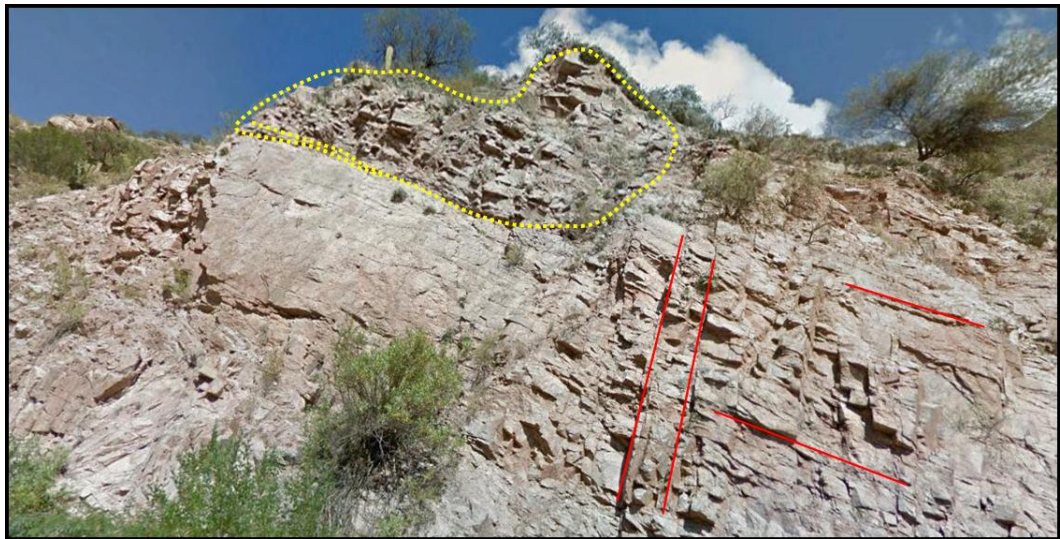
Observaciones: ladera natural, el macizo rocoso está muy fracturado dominado por dos juegos de diaclasas. La parte demarcada en amarillo representa una zona inestable y de alto riesgo, por desprendimiento de bloque.

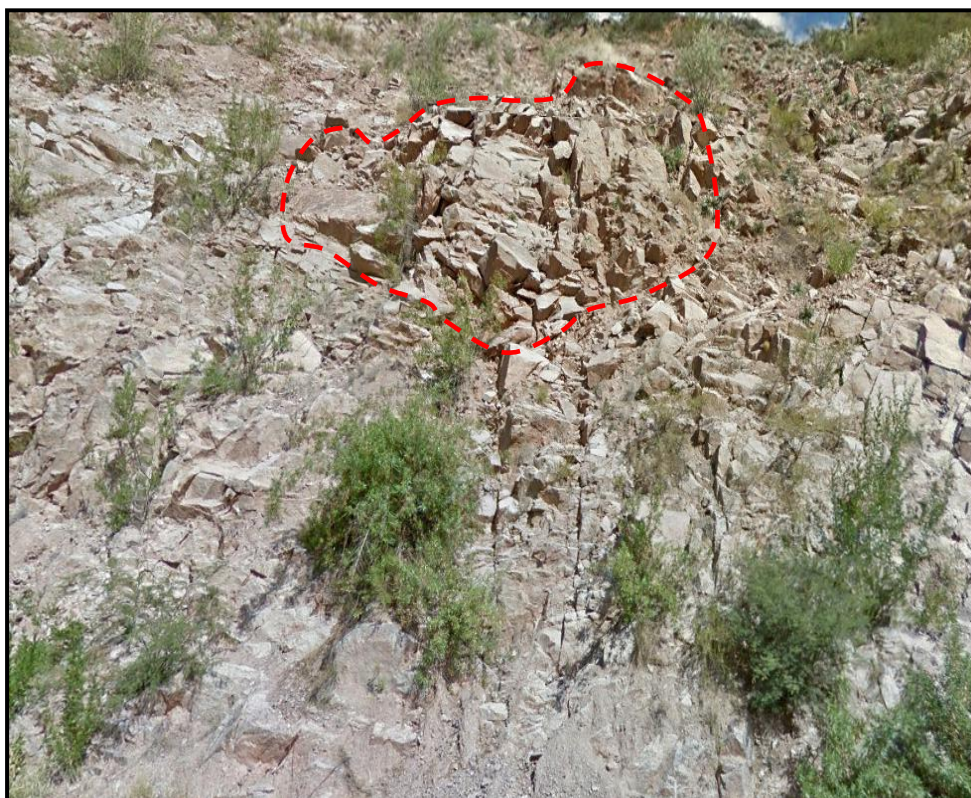
Observaciones: en la zona demarcada con rojo se presenta una roca muy fracturada en bloques medianos, con elevada probabilidad de desprenderse y generar una obstrucción en la carretera, asimismo representa un riesgo para los transeúntes ocasionales, el nivel de impacto dependerá de la ubicación de las personas al momento del desprendimiento de bloques.

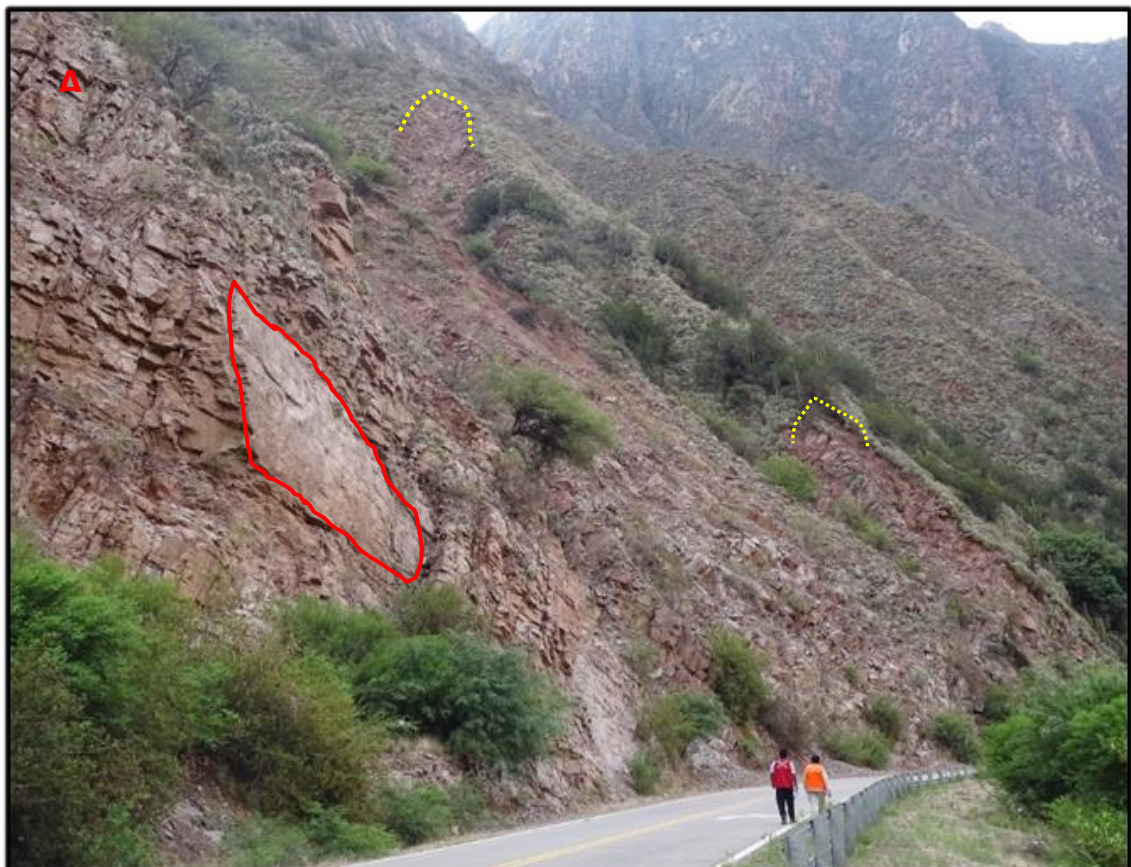
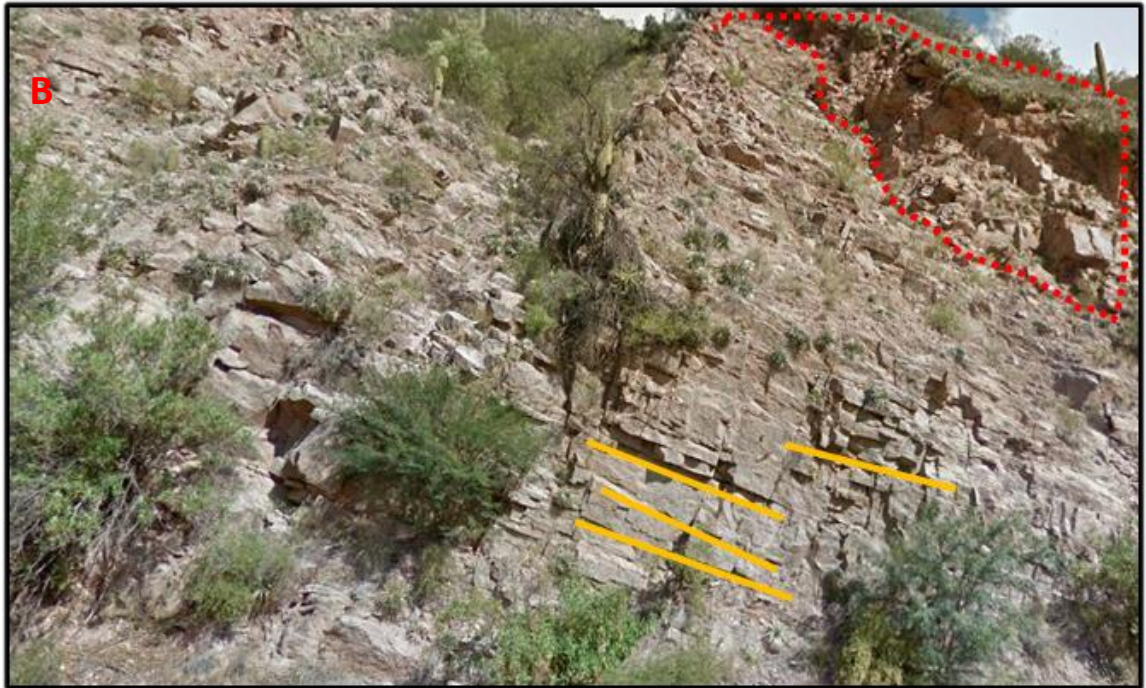
Observaciones: zona de ladera natural con pendiente pronunciada en donde se registraron deslizamientos de material fino y grueso. En este caso la vegetación no actúa como un medio protector ante la erosión, tampoco es efectivo como fijador del sustrato, más bien actúa provocando meteorización por crecimiento de raíces en el diaclasamiento, como se puede notar en la foto **A**, en la misma también se puede ver en rojo resaltado un deslizamiento planar relativamente fresco, que permite inferir que el material situado abajo a la derecha tiene altas probabilidades de desplazarse de la misma manera. En la figura **B** vemos que el deslizamiento se produce siguiendo los planos de fractura que inclinan a favor de la ladera, en este caso hacia la ruta, lo cual potencia la vulnerabilidad frente al riesgo de caída de bloques.

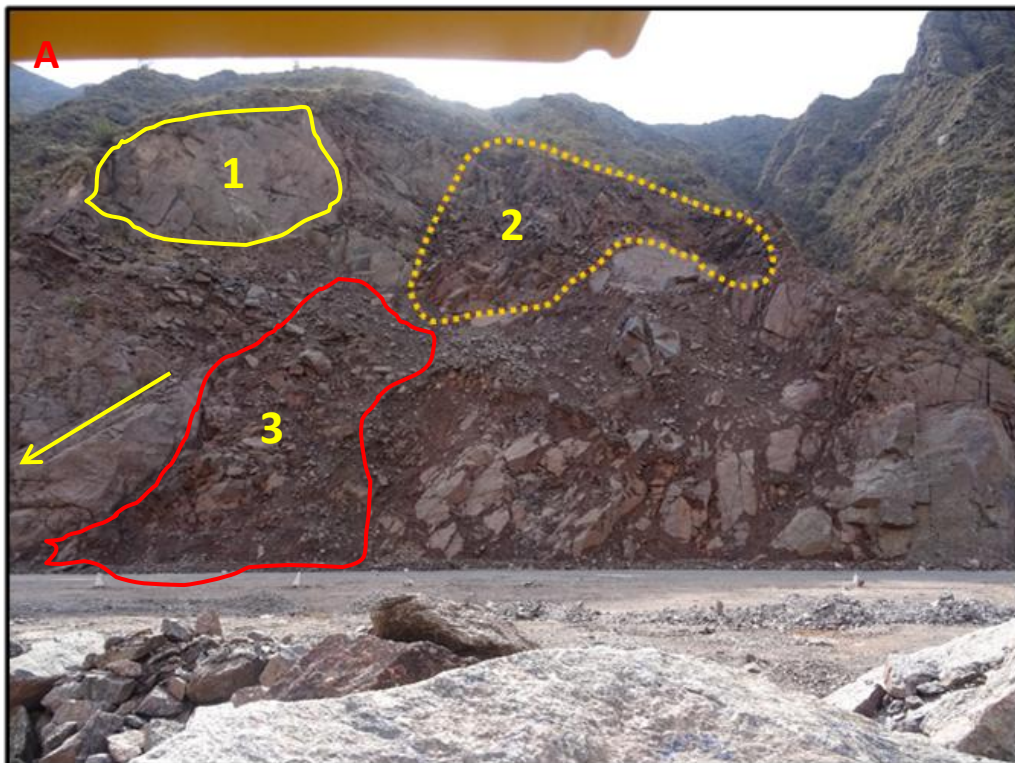
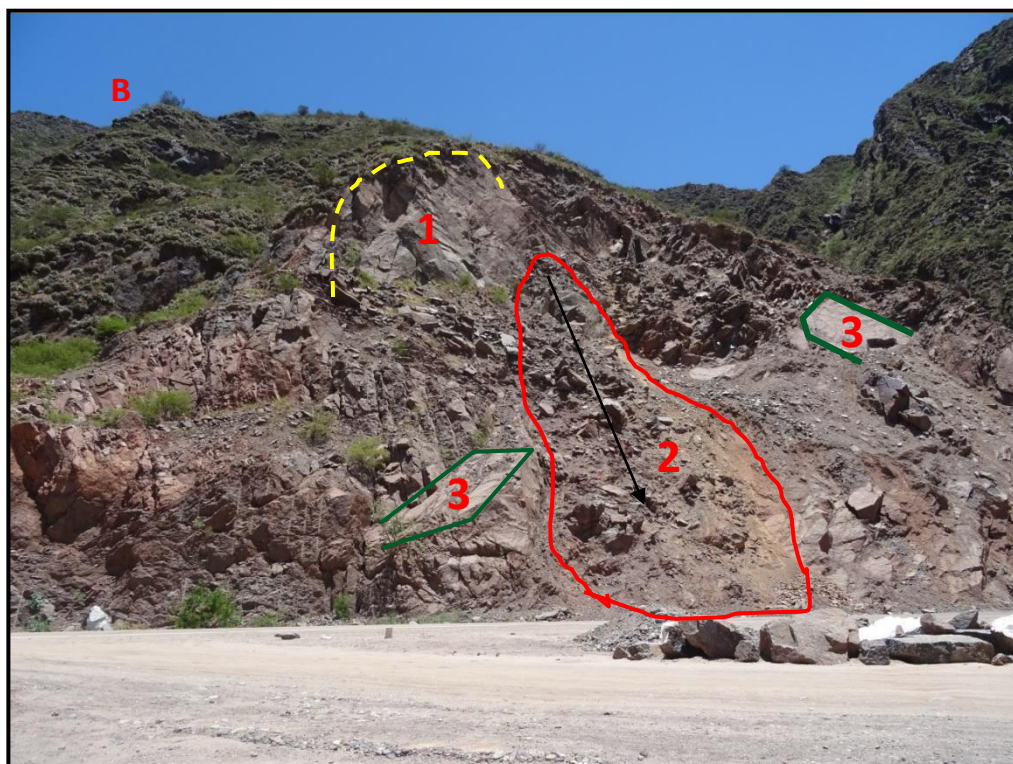
Observaciones: en fotografía A se destaca un frente de deslizamiento del material que se encuentra en 2, que a su vez constituye una zona inestable, ante una precipitación intensa será removido de su lugar debido a que la roca se encuentra muy fracturada el agua se infiltra con facilidad generando presiones en las paredes de la roca; en 3 vemos la dirección de desplazamiento de los materiales producto de caídas de clastos previas y de la desagregación de la roca. En fotografía B, en 1 distinguimos la cicatriz de arranque de los clastos depositados en forma de lengua en 2. Las superficies definidas con 3 indican deslizamiento planar. Esto implica que, en esta área, se combinan movimientos de tipo planar y de caída de rocas, lo cual hace de este frente una zona de alto riesgo ante un proceso de remoción en masa. Sin embargo, en vistas de que no se encuentra en contacto directo con la ruta, sus depósitos contribuyen al río, significa riesgo solo cuando hay crecidas de alta energía capaces de transportar el material.

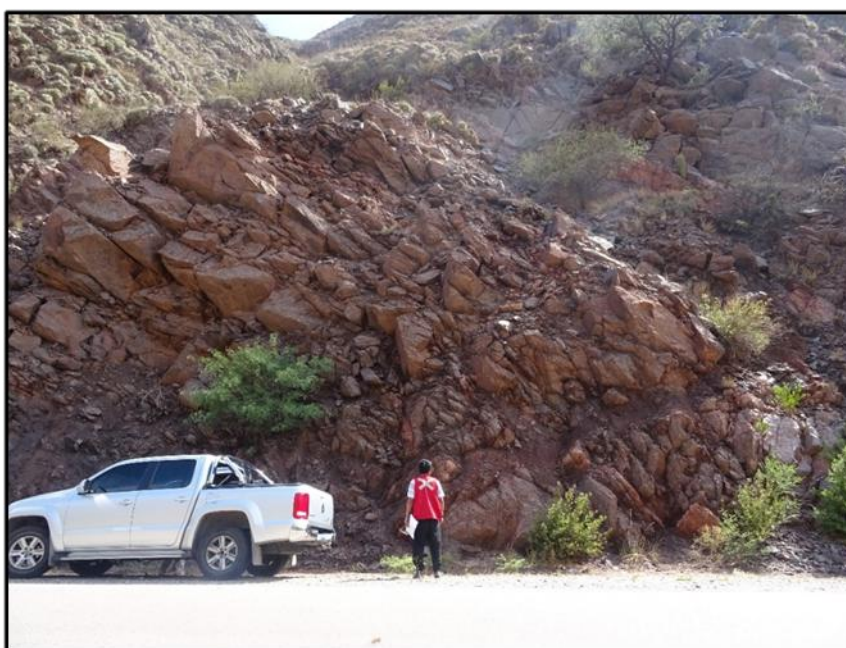
Observaciones: el macizo rocoso está muy fracturado haciendo posible que el agua de lluvia actúe de dos maneras, por un lado, que ejerza presiones en las paredes y actúe como lubricante, además pueda lavar las superficies y el material fino que rellena las fracturas a su vez, es común que genere la caída de rocas.

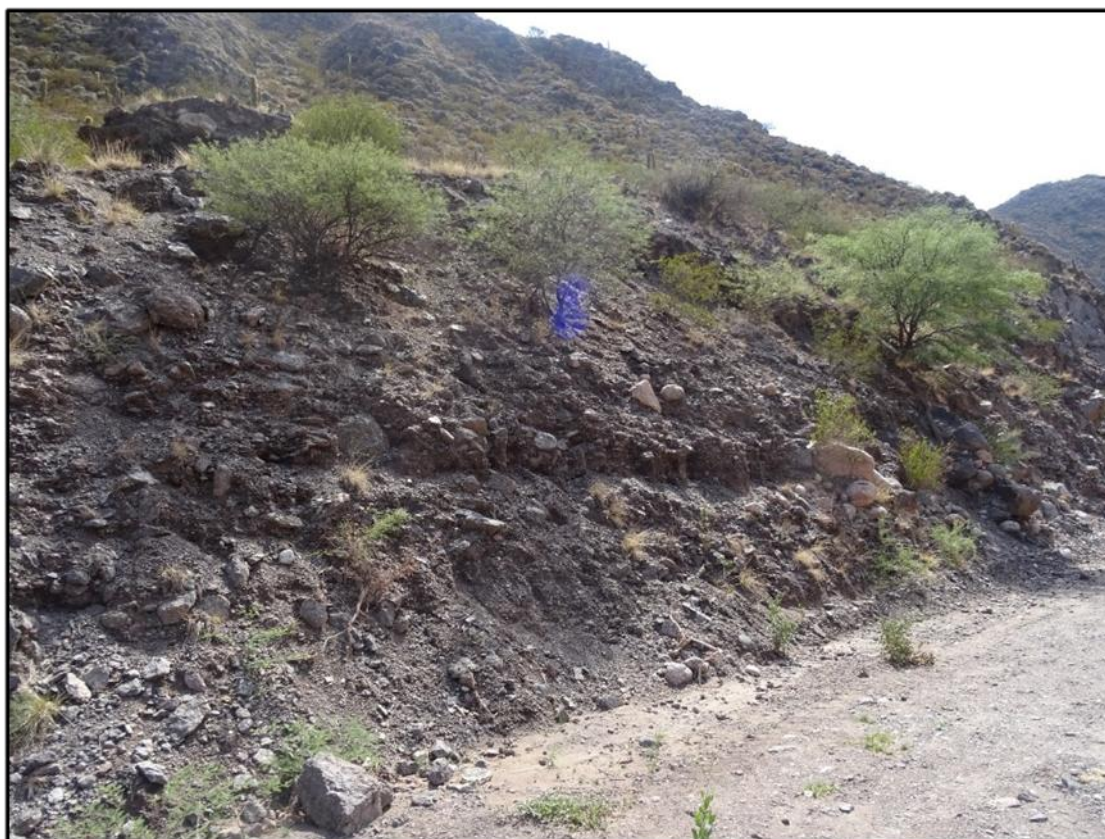
Observaciones: deslizamiento lento de materiales, de tipo reptación, en general se los puede reconocer por la inclinación que presentan las plantas.

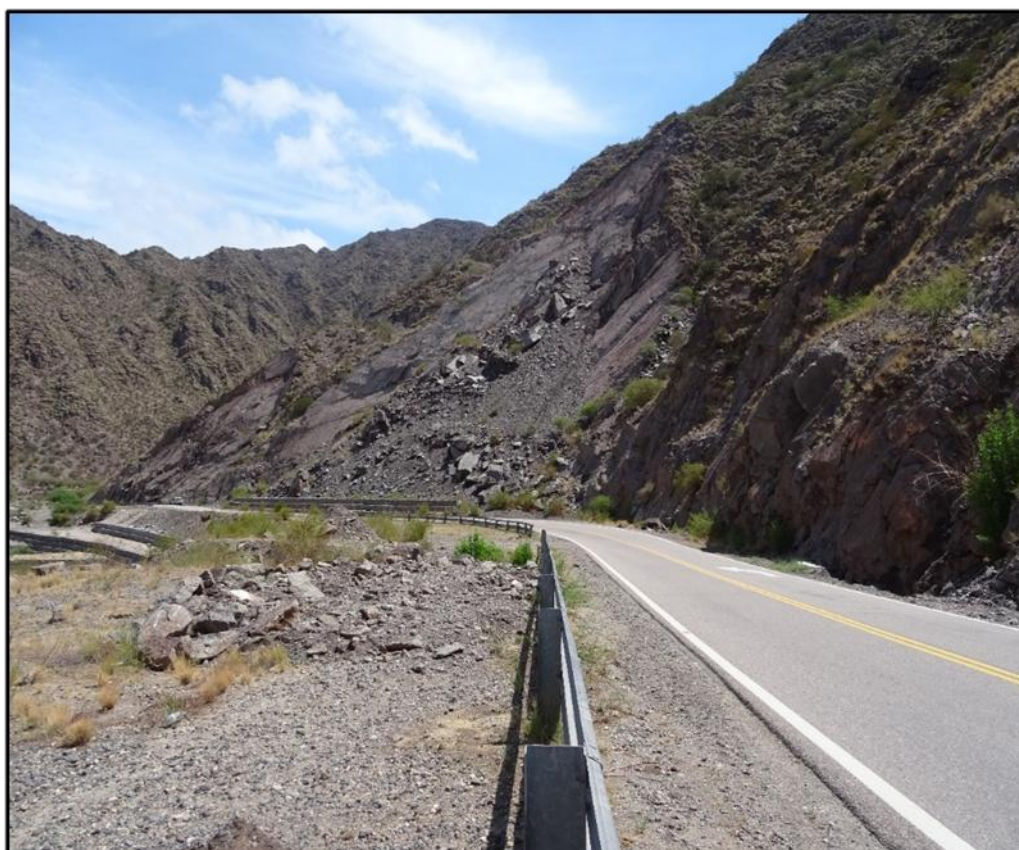
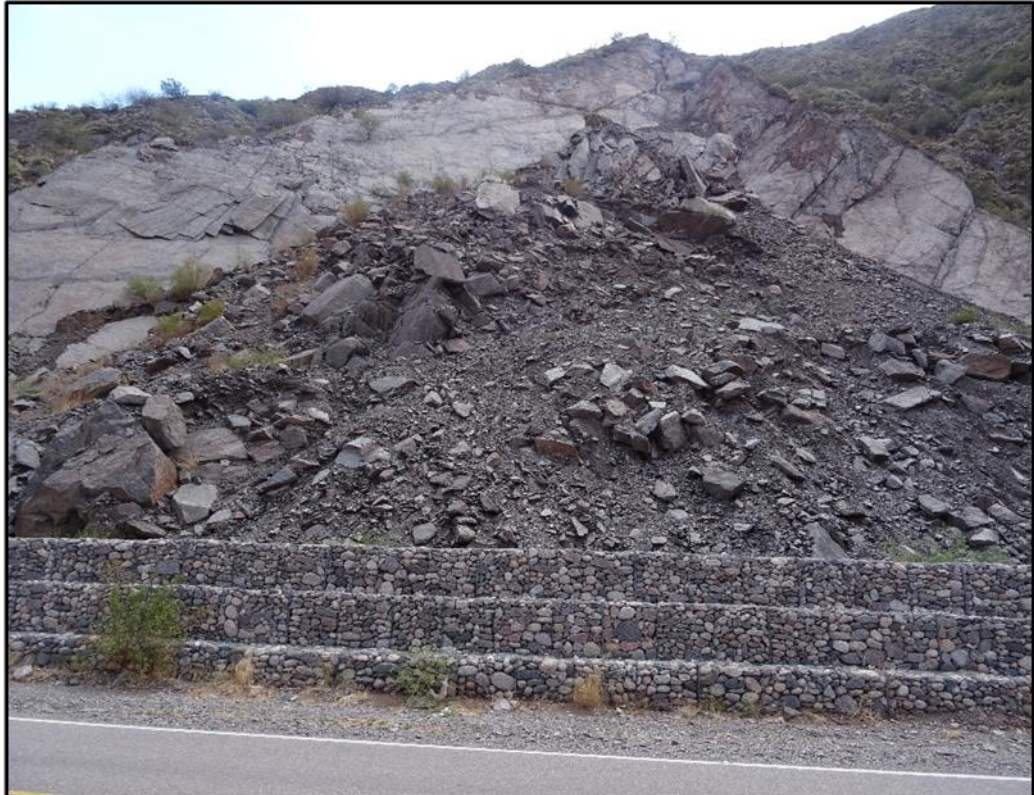
Observaciones: deslizamiento planar, con la ayuda de la gravedad se desliza por la pendiente y provoca la caída de los bloques, agregado a esto se produce el desprendimiento de detritos por el esfuerzo que genera el bloque en su caída.

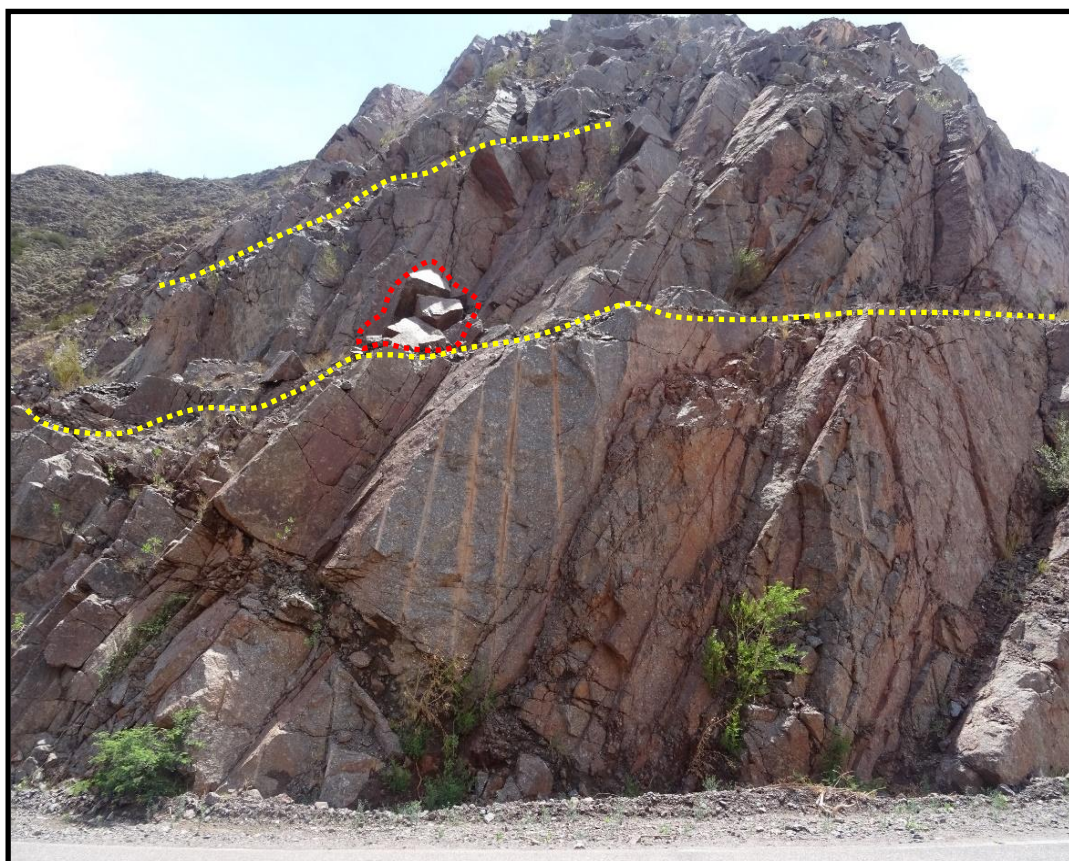
Observaciones: se puede notar la acumulación de bloques en la primera berma. Los desprendimientos son de tipo traslacional que puede llegar a originar a lo largo de una

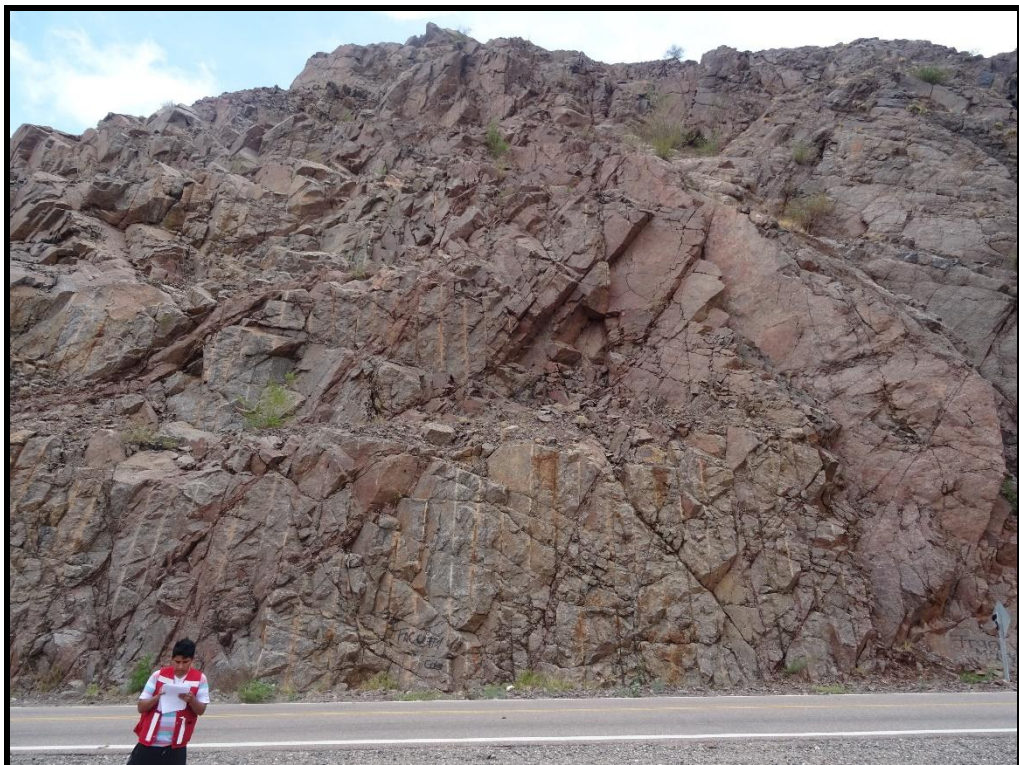
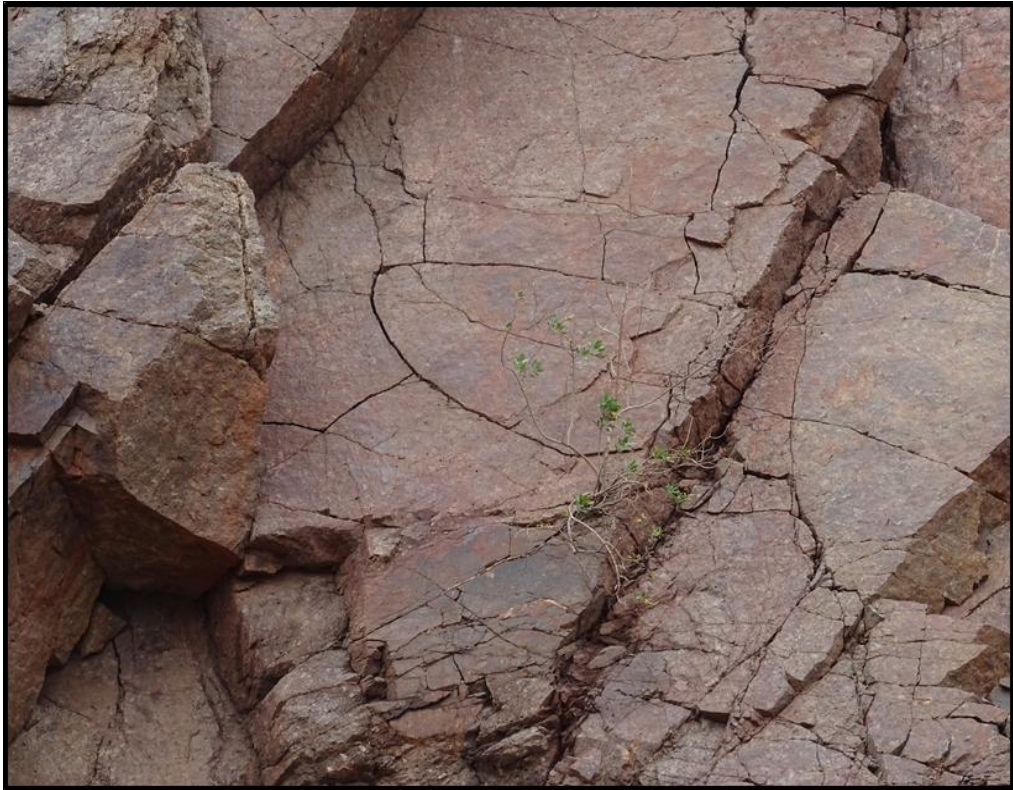
Observaciones: movimiento de tipo caída de bloques, al desprenderse liberan presión provocando la abertura de las diaclasas y causando un efecto domino. En la segunda figura se observa un tipo de fractura provocada por la misma voladura cuando se realizaron los precortes.

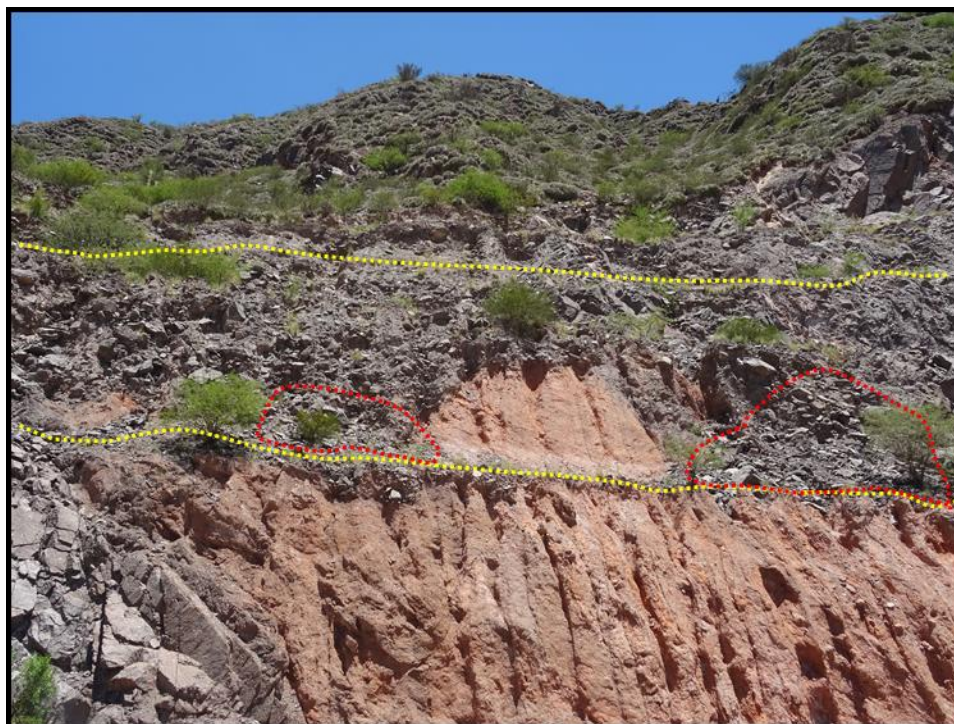
Observaciones: estos depósitos de flujos de detritos son producto de la erosión y meteorización del granito, se componen de grava de tamaño grueso y pequeños bloques de formas angulares a subangulares. Estos flujos son causados por el exceso de lluvia durante el verano generando acumulación de materiales en las bermas.

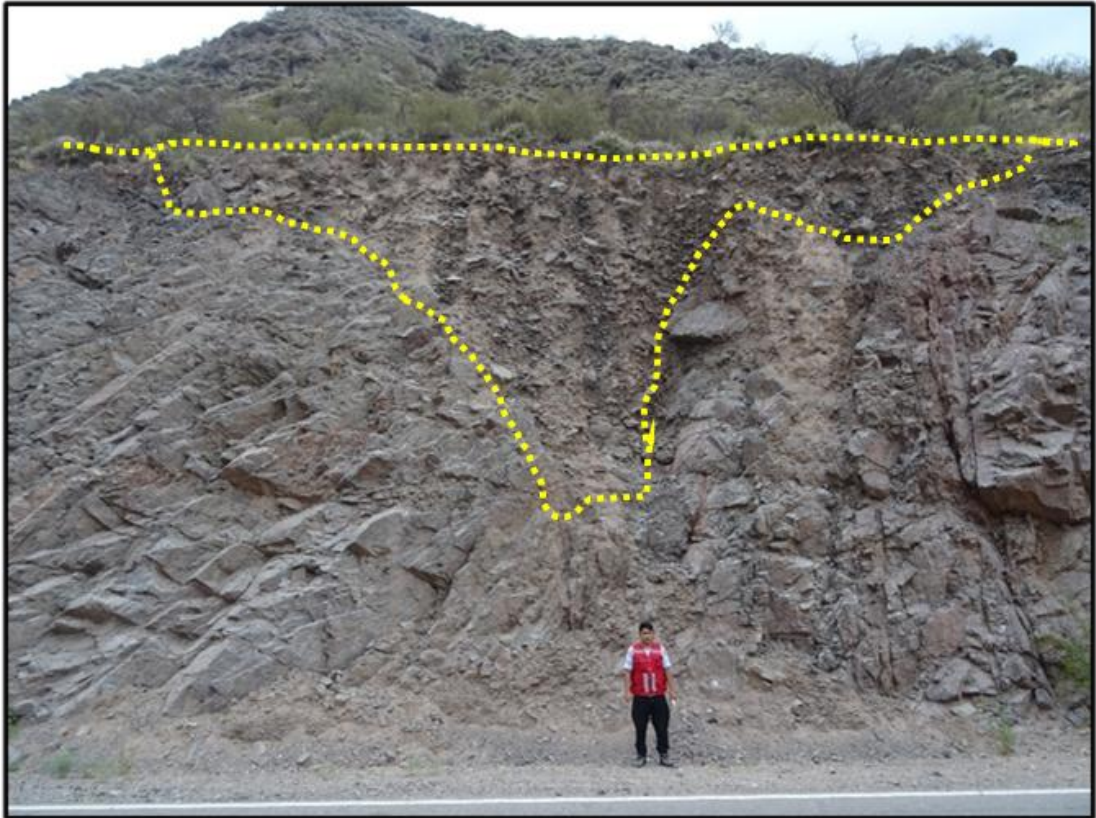
Observaciones: en amarillo se resalta el material susceptible de deslizamiento, se trata de una cubierta cuaternaria, el deslizamiento se puede llegar a generar cuando las precipitaciones son muy intensas y parte de la misma se infiltra con facilidad en el material suelto haciéndola inestable.

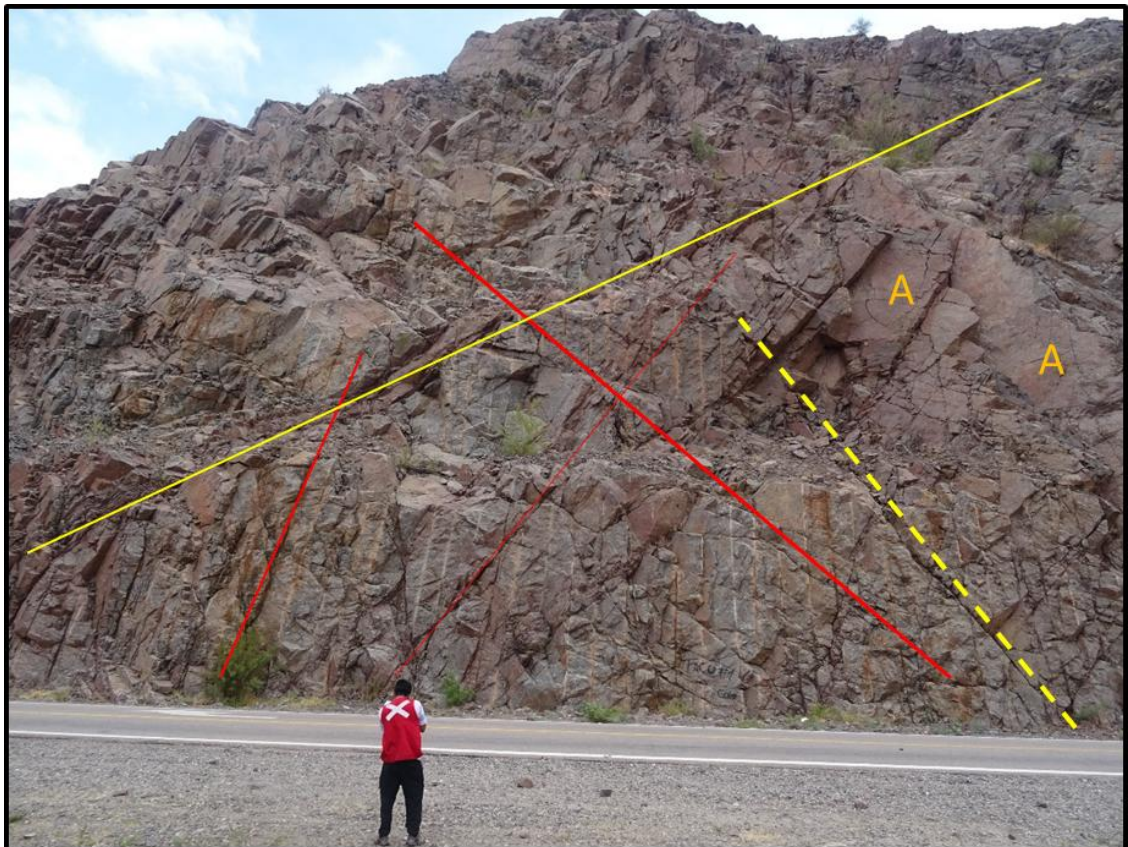
Observaciones: los bloques se encuentran entrelazados conformado por tres familias de discontinuidades, presentando superficies planas poco meteorizadas y presentan sedimentos en sus fracturas. En amarillo vemos una fractura muy importante y con línea cortada, es una fractura de corte neotectónica en A planos de diaclasamiento que evidencian el estilo de desplazamiento en bloques.

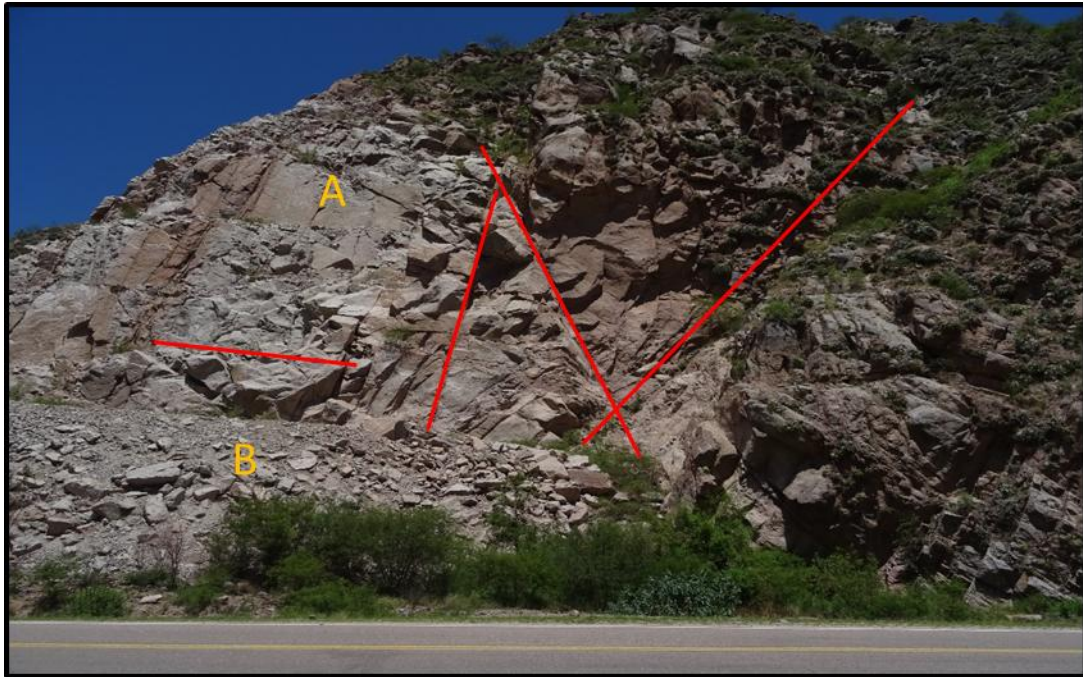
Observaciones: macizo parcialmente perturbado con bloques entrelazados y angulares formado por cuatro o más discontinuidades, al haber intersección entre ellas genera un sistema de cuñas produciendo el desprendimiento de bloques. En A podemos observar plano de diaclasamiento que funciona como superficie de deslizamiento, en B el material procedente de A.
