REFUNCIONALIZACIÓN ENERGÉTICA DEL CENTRO DE INTEGRACIÓN
COMUNITARIO
SUR, SECTOR SALUD, CIUDAD DE CATAMARCA A PARTIR DEL MONITOREO Y
SIMULACIÓN HIGROTÉRMICOS

TRABAJO FINAL DE ESPECIALIZACION EN DISEÑO BIOCLIMATICO

Ana Mariela Martinena

San Fernando del Valle de Catamarca, Catamarca, Argentina
Abril de 2025

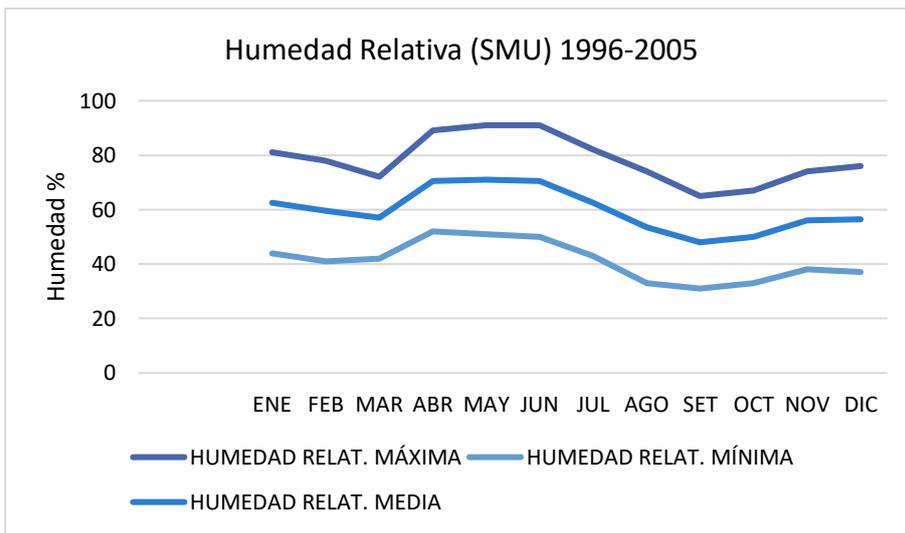
Los valores de Humedad Relativa media oscilan entre el 50% y el 70%. (Figura 8)

Figura 8: Humedad Relativa SFVC – SMU (Elaboración propia)

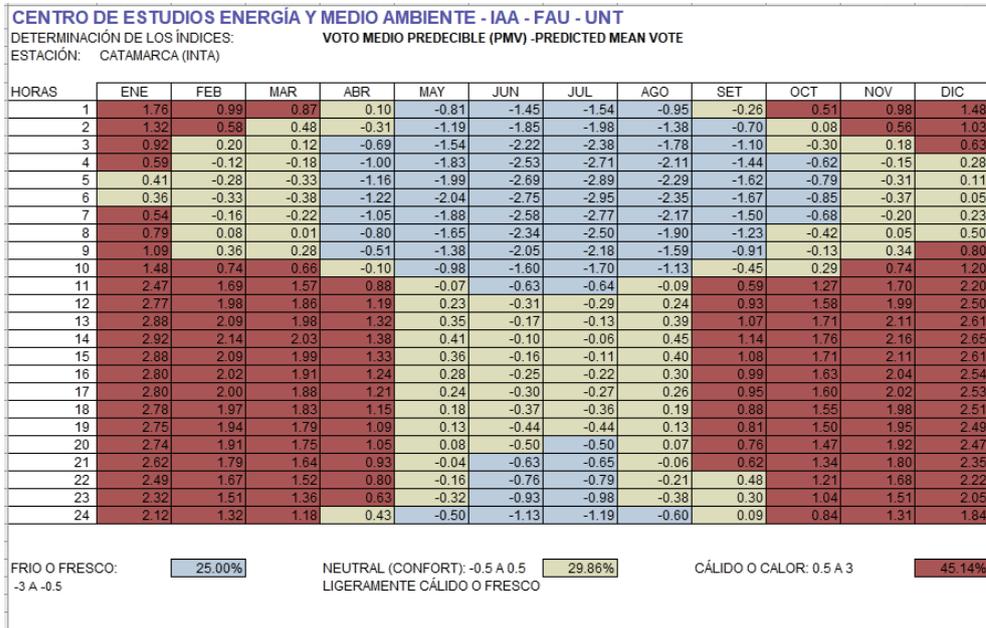
Figura 21: PMV Voto Medio Predecible SFVC - CEEMA

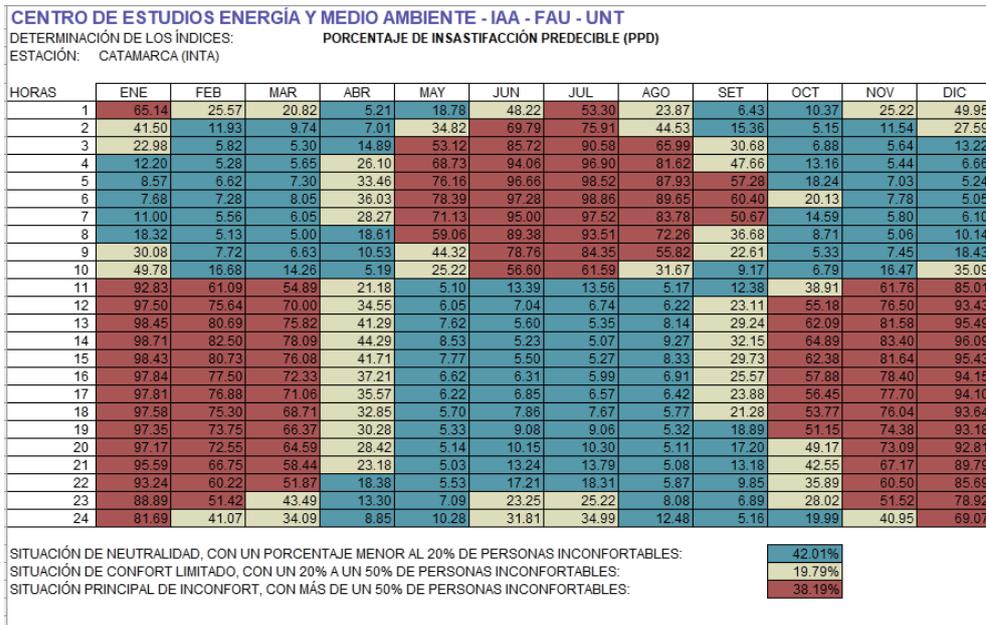
Figura 22: PPD Porcentaje de Insatisfaccion Predecible SFVC - CEEMA

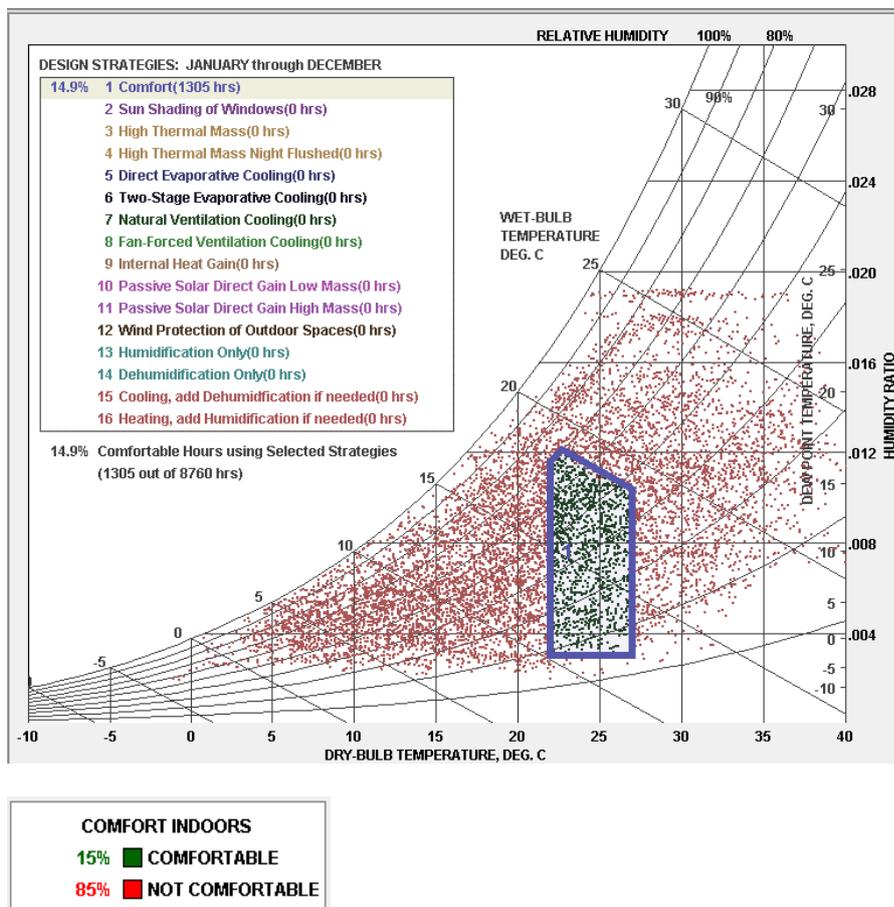
Se trabaja sobre el diagrama psicrometrico donde cada punto representa la temperatura y la humedad de cada una de las 8760 horas del año utilizando datos climáticos en formato EPW. Las diferentes estrategias de diseño están representadas por zonas específicas en este gráfico. El porcentaje de horas que caen en cada una de las 16 zonas de estrategia de diseño diferentes da una idea relativa de las estrategias de calefacción pasiva o refrigeración pasiva más efectivas.

Figura 24: Zona de Confort Porcentaje de periodo confortable y en Disconfort SFVC – Climate Consultat

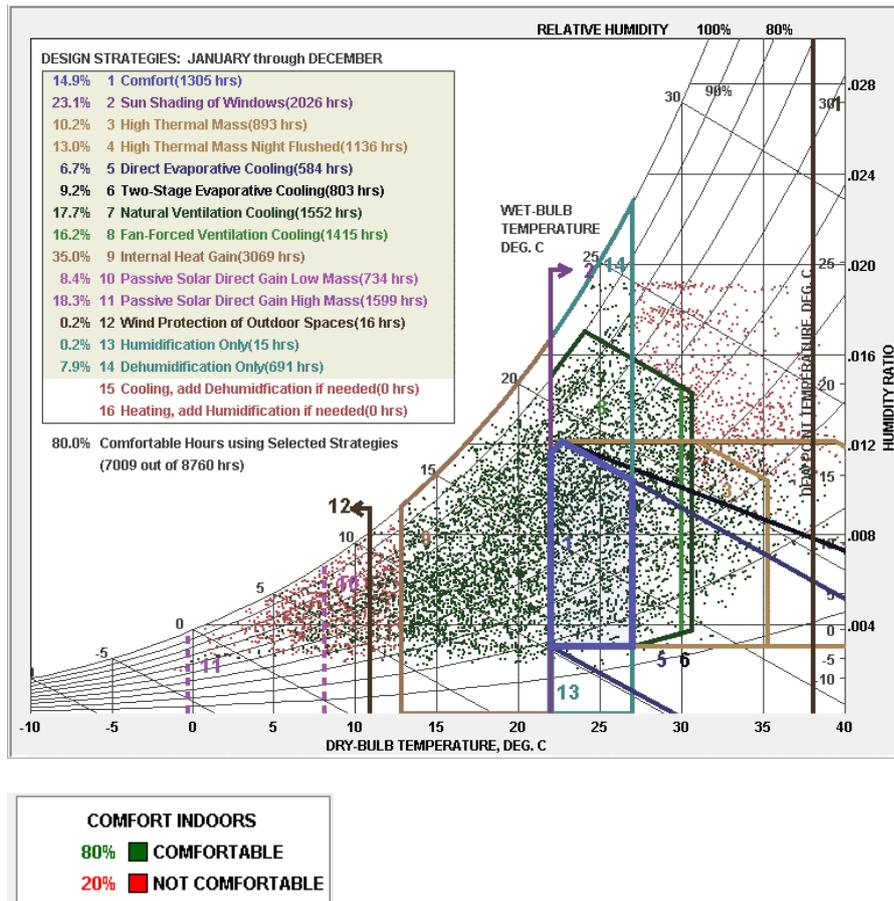
Figura 25: Zona de Confort Estrategias Bioclimaticas– Climate Consultat

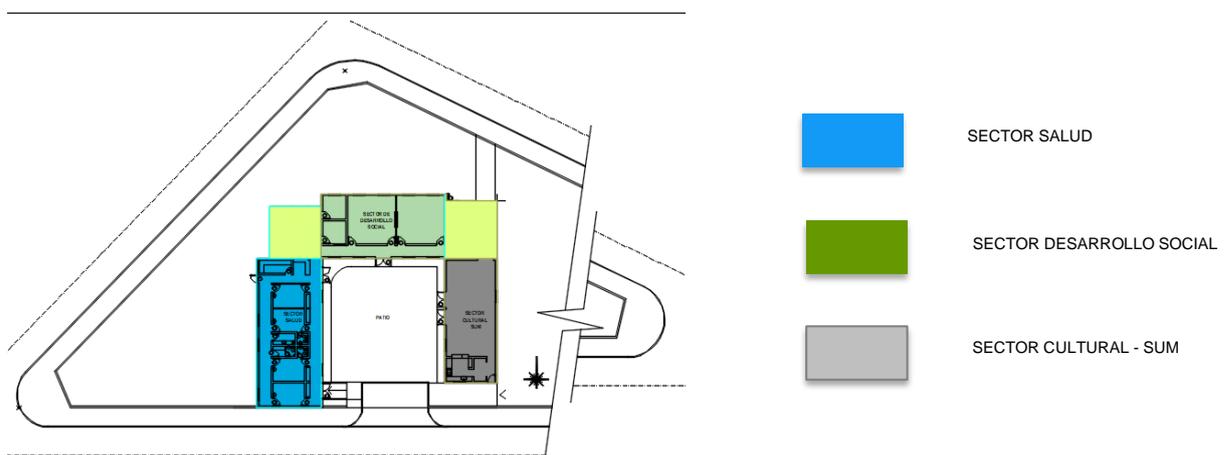
Con un entorno de viviendas tipo I.P.V. y asentamientos precarios de una sola planta (Bº 20 de marzo, Santa Marta, I.P.V./04) el edificio se ubica en un lote triangular de 2.873 m² rodeado de avenidas como la Manuel Navarro y José Martí que lo vinculan al centro de la ciudad. Se resuelve a través de una tipología con patio cívico central en 460 m² y se divide en tres sectores diferenciados por uso y funcionalidad: Salud, Desarrollo Social y Cultural o S.U.M. vinculados por medio de pasillos y halls distribuidores. (Figura 33 y 34)

Figura 33: CIC Sur SFVC – Sectores Funcionales

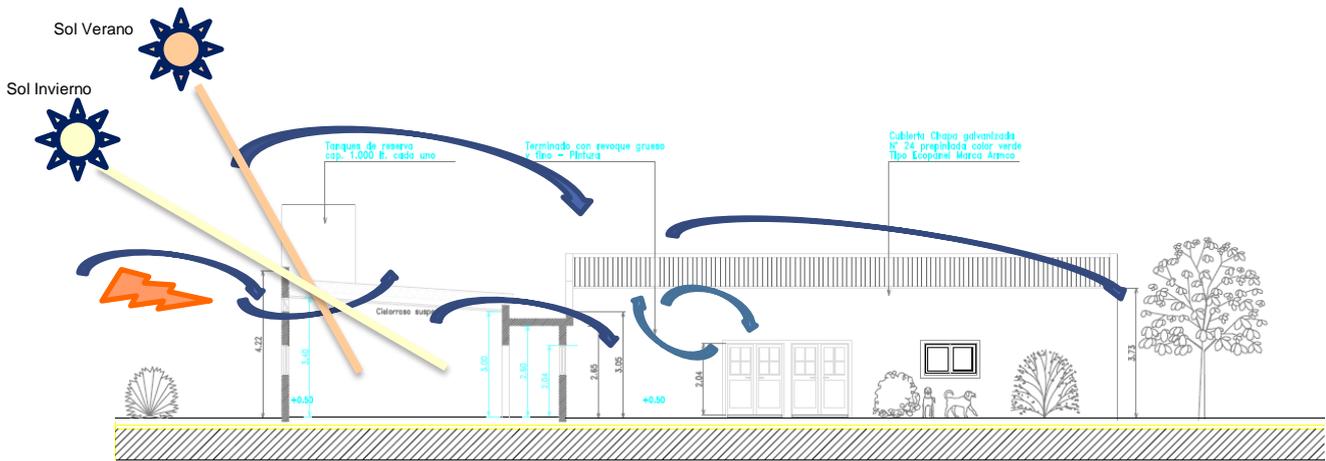
Figura 37: CIC Sur SFVC – Vientos, radiación sobre envoltentes – Corte DD

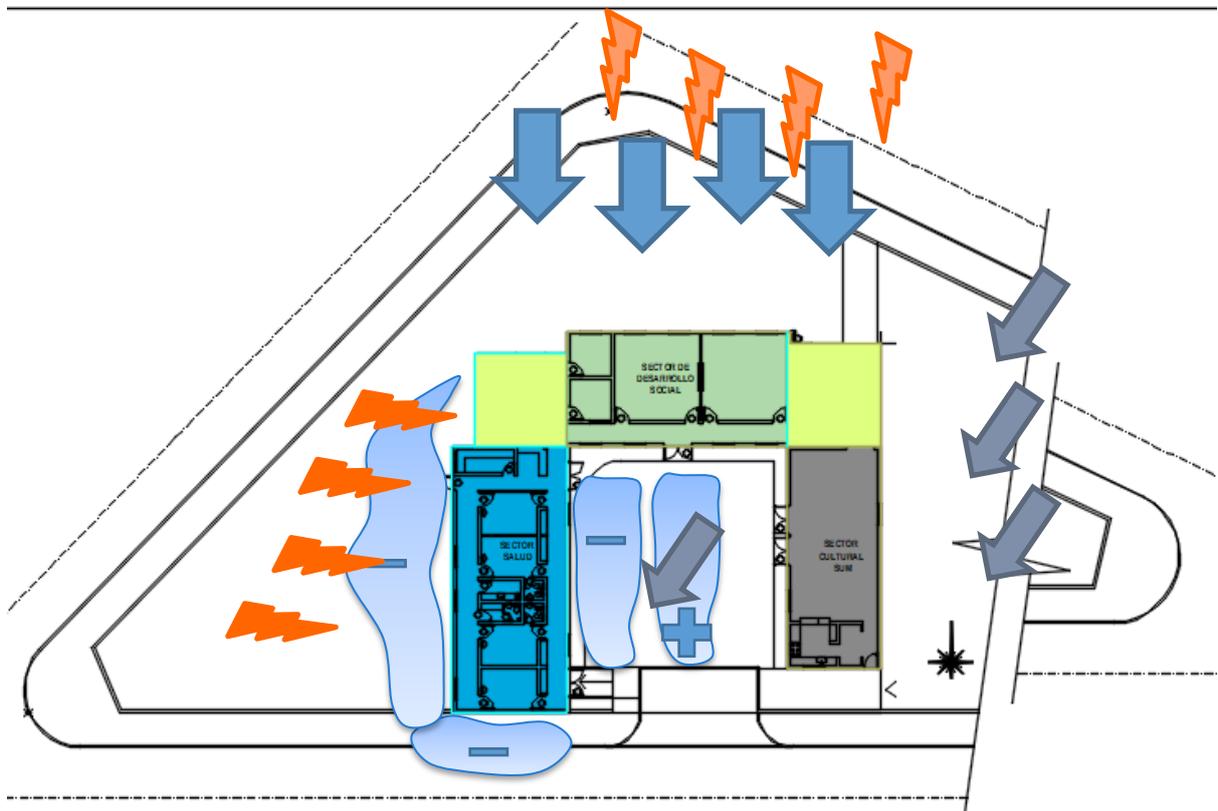
Figura 38: CIC Sur SFCV – Vientos, radiación sobre envoltentes - Planta

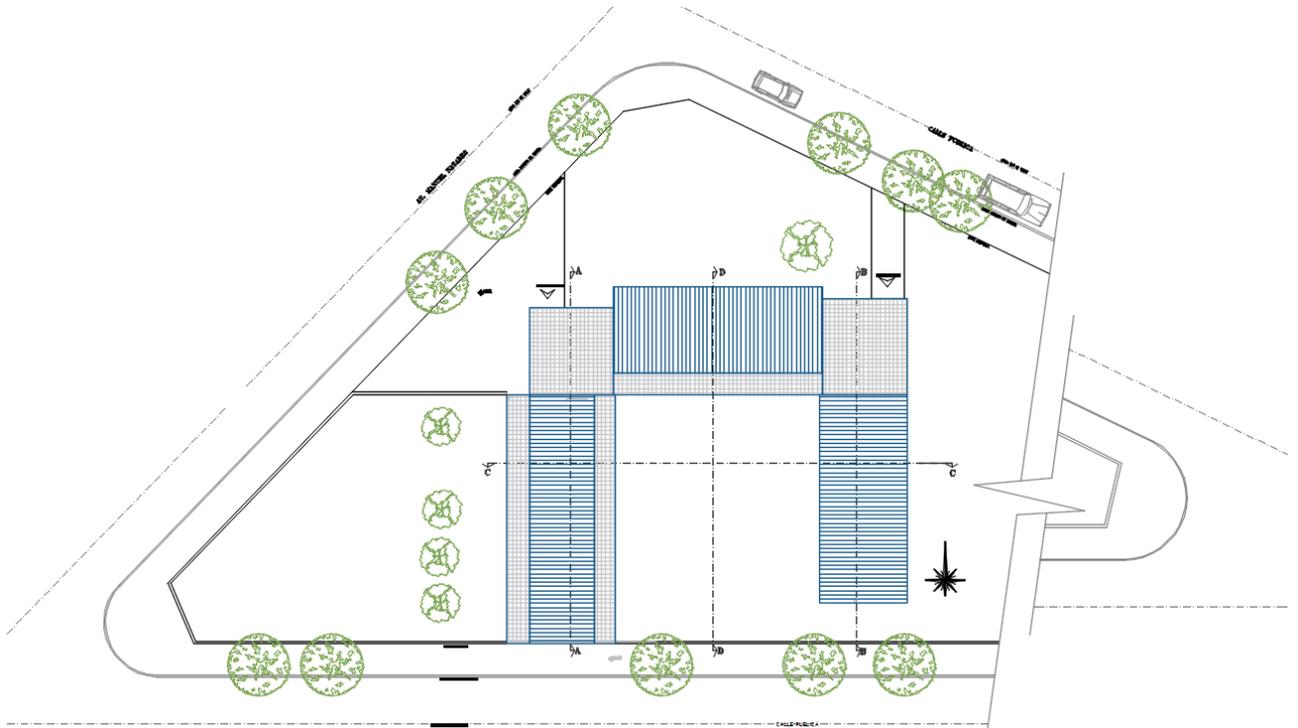
Se obtienen los planos Generales y de Electricidad de la Dirección de Arquitectura de la Municipalidad de la Capital. Se presentan en formato municipal con el ingreso al edificio hacia abajo.

Figura 39: CIC Sur SFVC – Planimetría General

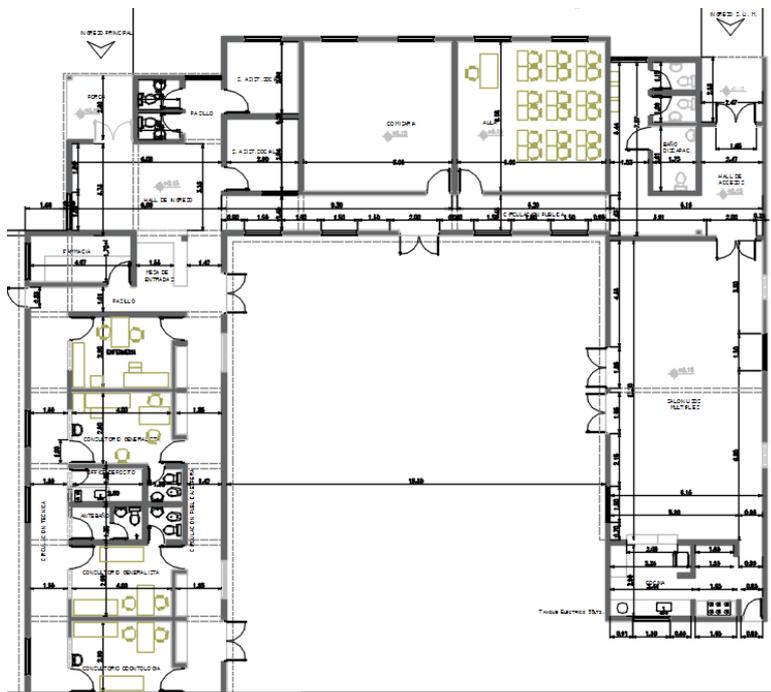
Figura 40: CIC Sur SFVC – Planta General

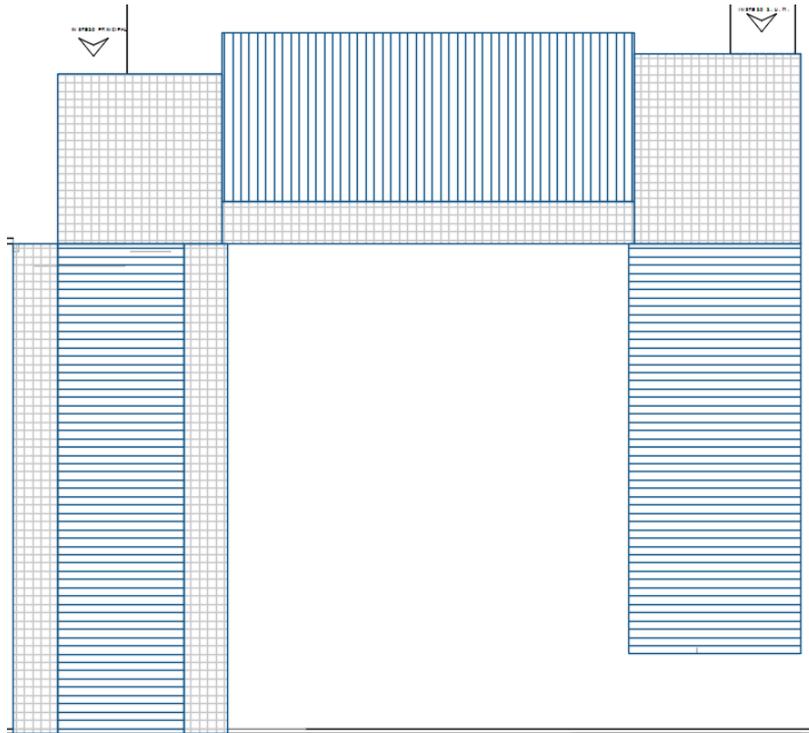
Figura 41: CIC Sur SFVC – Planta de Techos

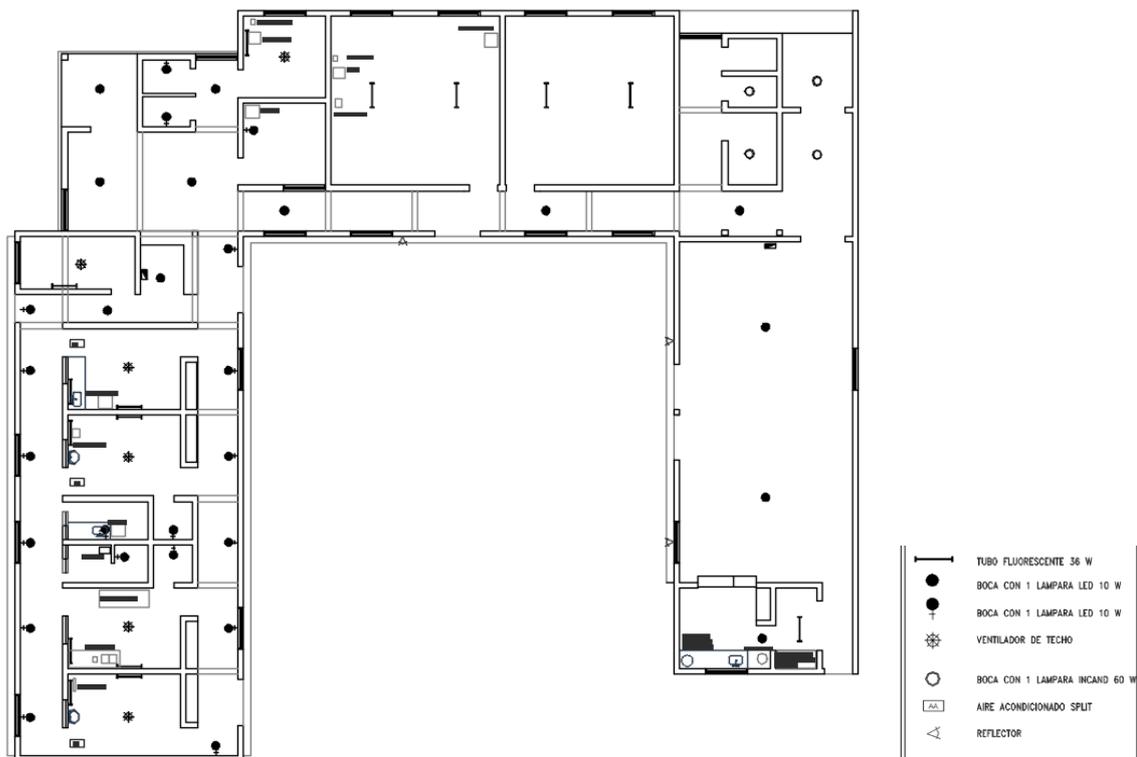
Los equipos del CIC Sur funcionan con energía eléctrica, ya que, si bien la red de Gas Natural pasa por la vereda oeste del predio, no se realizó la conexión interna del servicio. La cocina se alimenta con gas envasado (garrafa 10 kg) La empresa prestadora del servicio eléctrico elabora boletas bimestrales para la tarifa. Éstos no coinciden con los meses calendario. El bimestre 1º está integrado por febrero y marzo, mientras que al 6º, lo componen diciembre y enero del año siguiente. Debido a que el CIC Sur depende administrativamente la Municipalidad de la Capital, las boletas no llegan a la dirección real, por lo que se solicita a la empresa el registro anual de consumo. Se analizan los consumos de energía eléctrica del edificio desde el año 2012 hasta el año 2021. En el año 2016 se observa el cambio en el tipo de conexión de monofásico a trifásico. (Tablas 5 y 6)

Figura 48: CIC Sur SFVC – Plano Electricidad

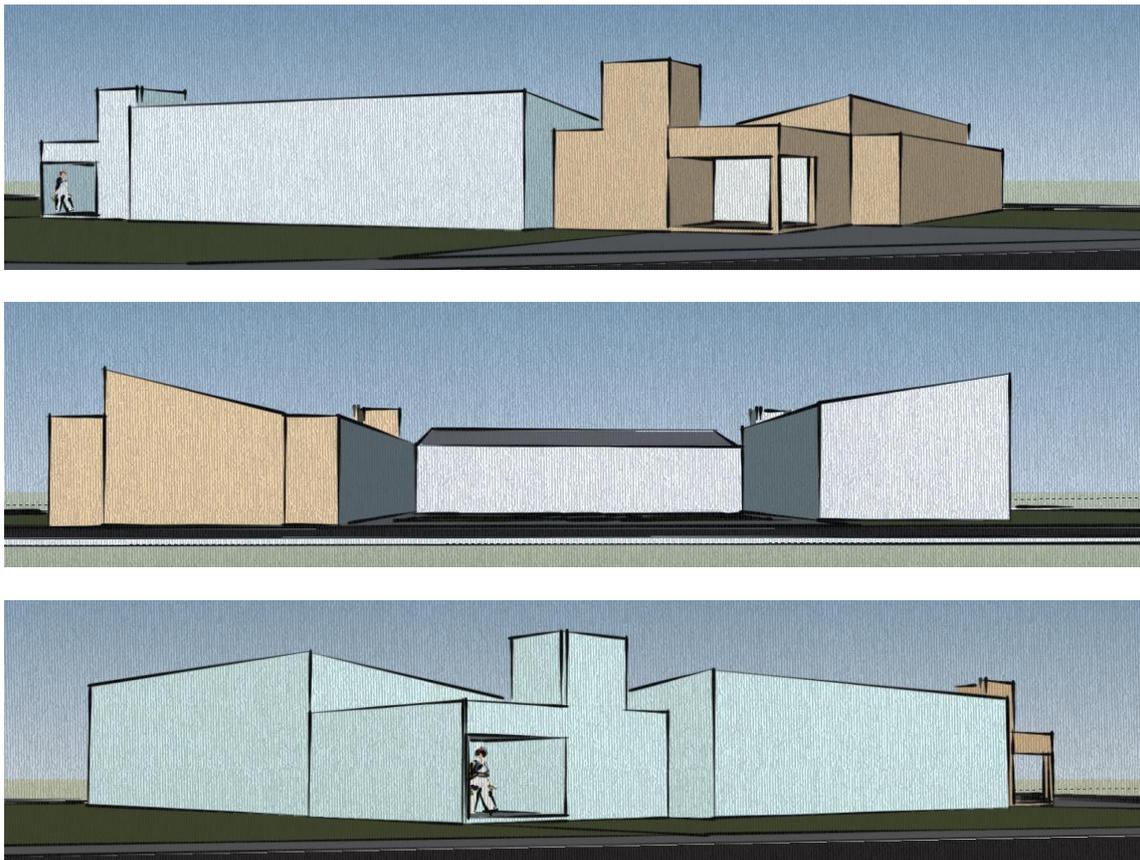
La evaluación de la forma aplicando determinados índices, como el factor de forma (FF) de Goulding, índice de compacidad (Ic) de Mascaró y el factor de Área Envolvente /Piso (FAEP) (Esteves, 2005), permiten determinar si un edificio se aleja de una forma eficiente (semiesfera)

Figura 49: CIC Sur SFVC – Volumetrías

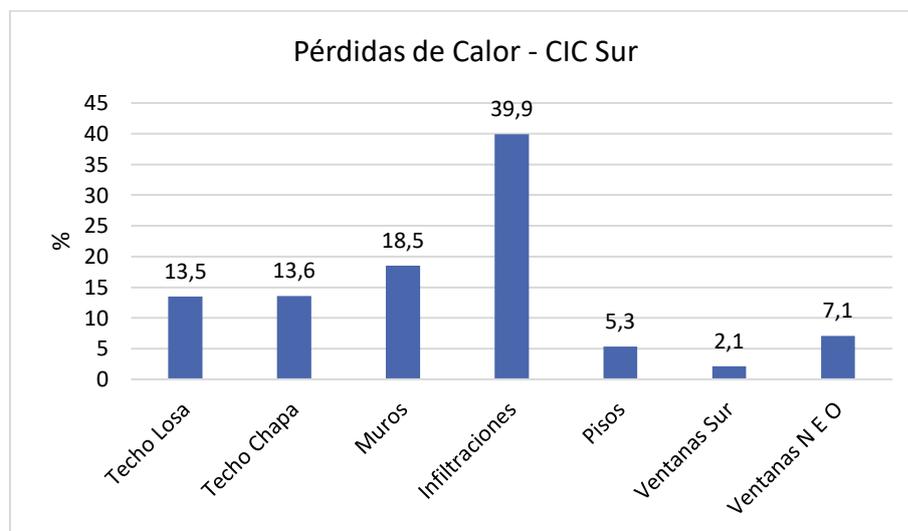
Coefficiente Neto de Pérdidas. El cálculo del Coeficiente Neto de Pérdidas (W/k) determina que las mayores pérdidas de calor se producen por el ingreso de aire exterior a través de infiltraciones (39.9%), por transmisión a través de techos (27.1%) y muros (18.5%), siendo menor en fundaciones (5.3%) y por conductancia en ventanas (9.2%)

Figura 56: Coeficiente Neto de Pérdidas CIC Sur SFVC

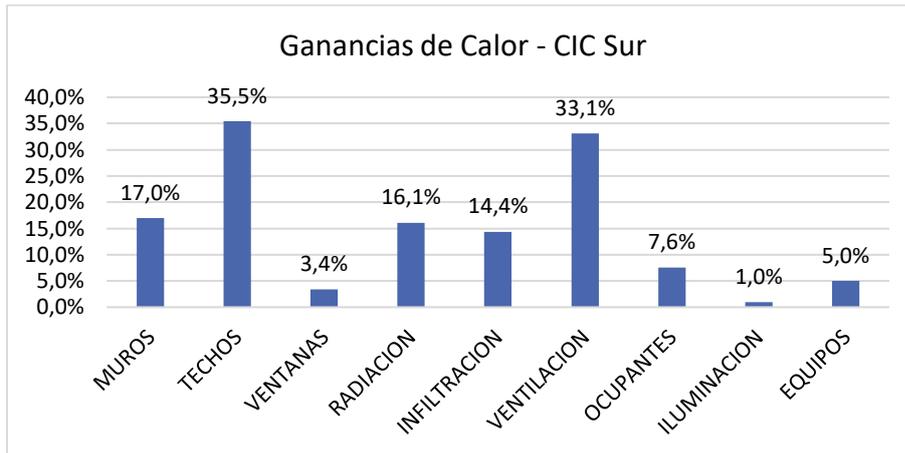
La ganancia de calor que se registra en el edificio demuestra que las mismas se producen principalmente a través de techos (35.5%), ventilación (33.1%), de muros (17.0%), radiación (16.1%) e infiltración (14.4%), siguiendo por la cantidad de personas y tipo de actividad (7.6%), equipos (5.0%), ventanas (3.4%) y finalmente iluminación (1.0%) (Figura 58)

Figura 58: Ganancias de Calor CIC Sur SFVC

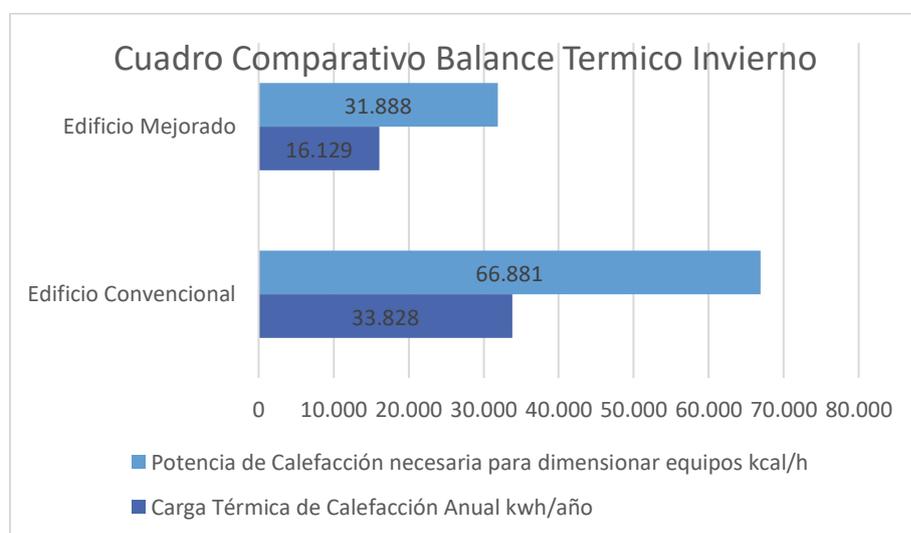
Figura 66: Cuadro Comparativo Balance Térmico invierno Edificio convencional y mejorado – CIC Sur SFVC

El Balance Térmico de Invierno (BTI) del edificio convencional indica que las mayores pérdidas de calor se producen por infiltración, debido a la mala calidad de las carpinterías y falta de elementos de protección como celosías y burletes, seguido por los dos tipos de techos en igual proporción. La Carga Térmica de Calefacción Anual necesaria para compensar las pérdidas de calor es de 33.828 kwh/año y la Potencia de Calefacción necesaria es de 66.881 Kcal/h. Por el tipo de actividades que se realizan en el CIC sería óptimo plantear un sistema centralizado de calefacción, ya que los pasillos y halls se utilizan como Salas de Espera y reunión. Se podría considerar un sistema de radiadores alimentados por paneles solares fotovoltaicos de manera tal de mejorar el confort no solo al personal de salud sino también a los vecinos, usuarios del CIC.

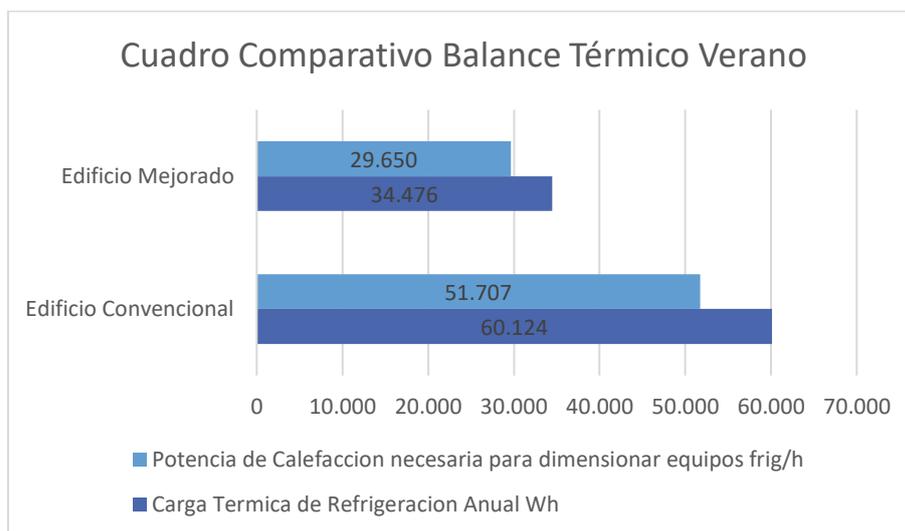
Figura 67: Cuadro Comparativo Balance Térmico verano Edificio convencional y mejorado – CIC Sur SFVC

El Balance Térmico de Verano (BTV) del edificio convencional indica que las mayores ganancias de calor se producen por calor sensible a través de los techos y la ventilación generada por los usuarios para “refrescar” los ambientes. El otro elemento que influye es la carpintería ya que por conducción, infiltración y radiación alcanza valores similares a las ganancias por techo. La Carga Térmica de Refrigeración necesaria para compensar las ganancias de calor es de entre 60.124 W y la Potencia de Refrigeración necesaria es de 17.24 Ton refig. Por el tipo de actividades que se realizan en el CIC sería óptimo plantear un sistema centralizado de refrigeración y ventilación selectiva, ya que los pasillos y halls se utilizan como Salas de Espera y reunión, beneficiando al personal y vecinos del CIC.

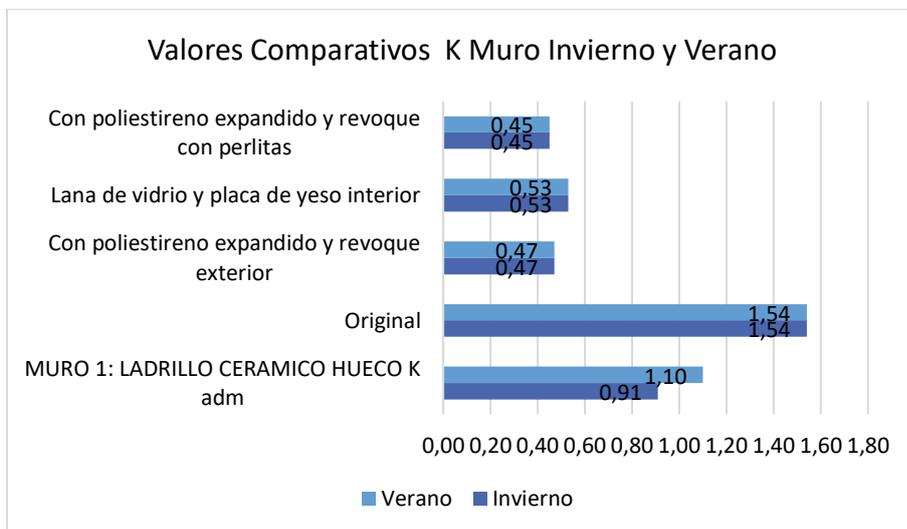
Figura 70: Cuadro Comparativo Transmitancia Térmica Muro Ladrillo Cerámico Hueco

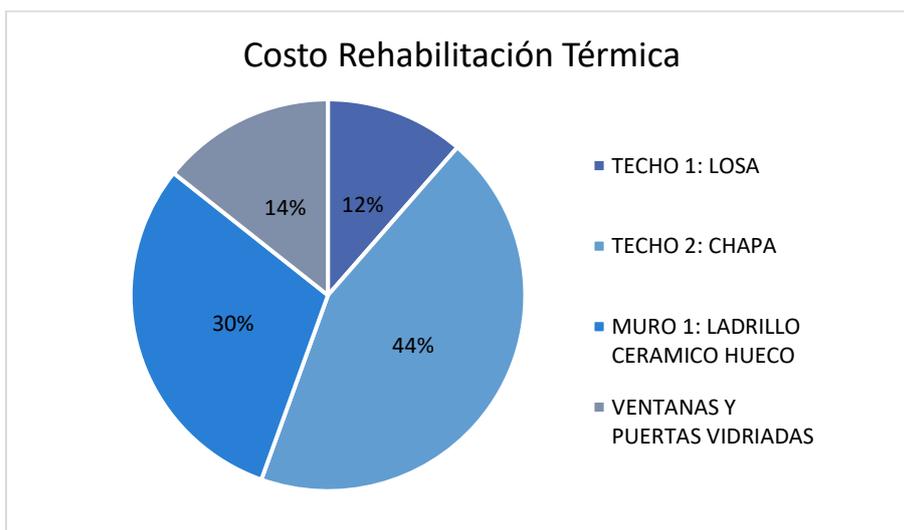
En cuanto a la rehabilitación de los componentes constructivos de forma individual, el mayor potencial económico corresponde a los techos (losa: 12%, chapa 44%) y muros (30%) seguido por la optimización de las carpinterías (14%). Éstas permiten mejorar las transmittancias térmicas y disminuir las infiltraciones de aire con la incorporación burletes y celosías exteriores en ventanas. (Figura 71)

Figura 71: Costo Rehabilitación Envolverte CIC Sur SFVC

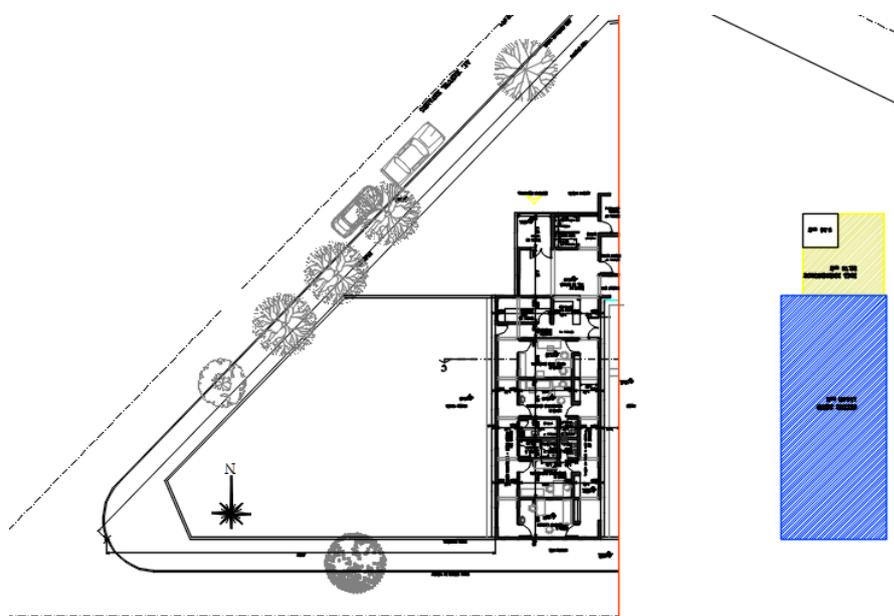
El sector Salud se ubica al oeste del edificio desarrollándose en una superficie de 160 m². Se accede a través de un espacio común: hall y baños públicos con 40 m² de superficie. Los sectores de circulación y hall de ingreso se desarrollan bajo un techo de losa y tienen 2.60 mts. de altura, mientras los 4 consultorios, baños, ofice y farmacia lo hacen bajo un techo inclinado de chapa y una altura promedio de 3.20 mts. (Figuras 72 a 75)

Figura 72: Sector Salud CIC Sur SFVC – Planta General

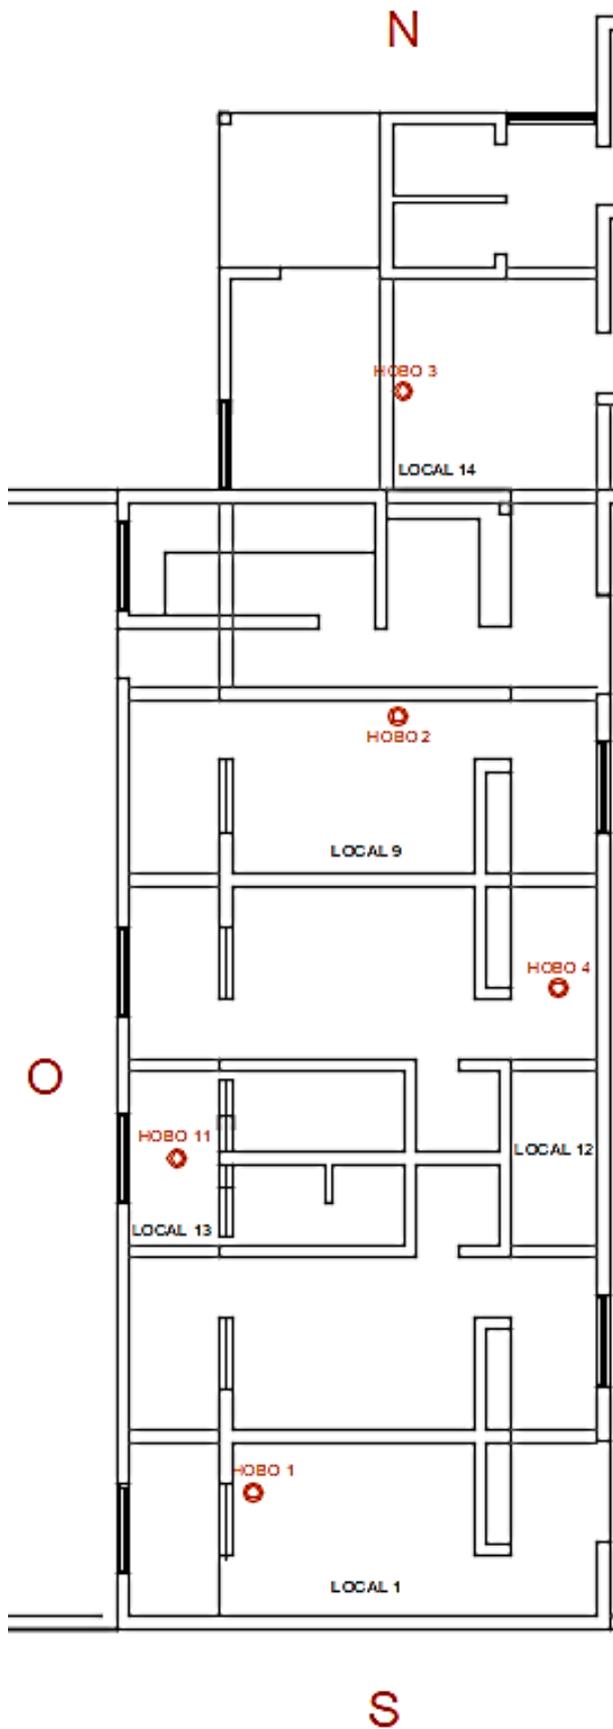
Figura 76: Ubicación Sensores tipo HOBO Sector Salud

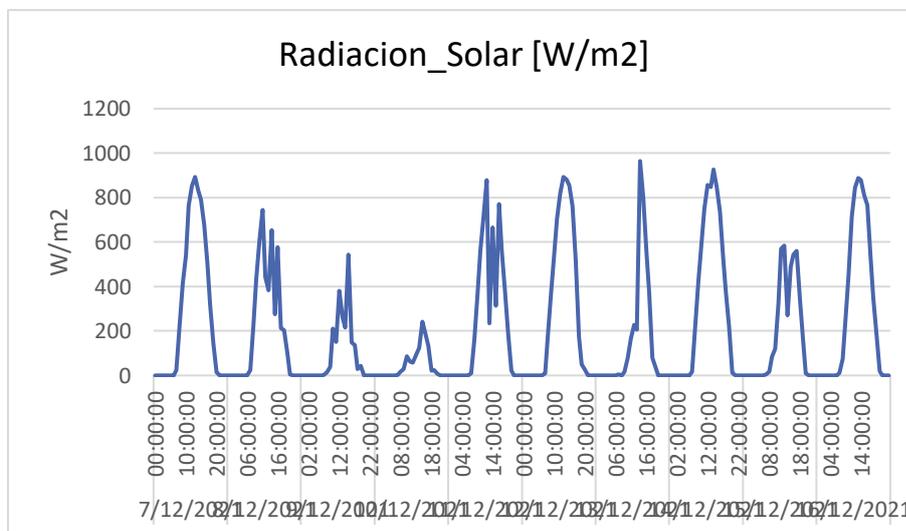
Los datos se completan con los registros obtenidos sobre radiación solar, precipitaciones y velocidad del viento para el mismo periodo (07/12-16/12/21), en la estación meteorológica ubicada en el CAPE. (Figuras 86 a 88)

Figura 86: Registro Radiación Solar – EM CAPE

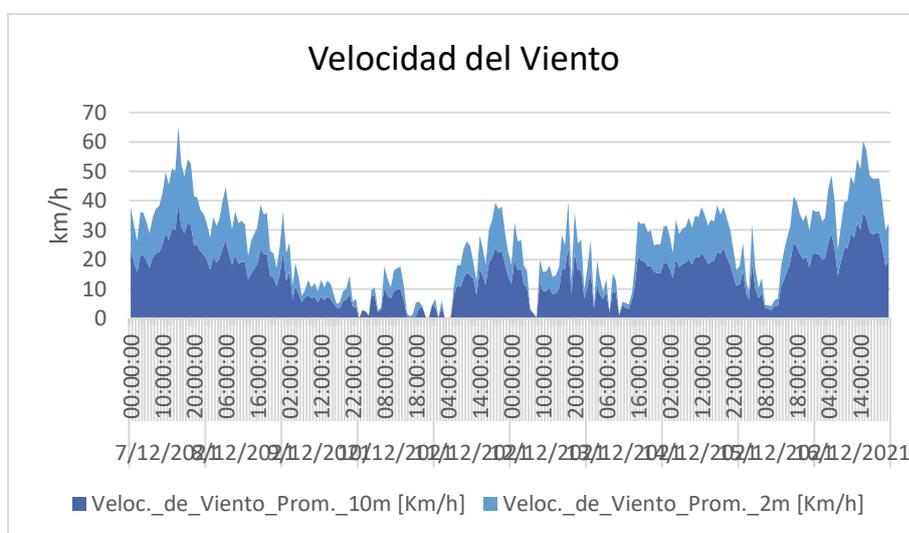
Figura 88: Registro Velocidad del Viento – EM CAPE

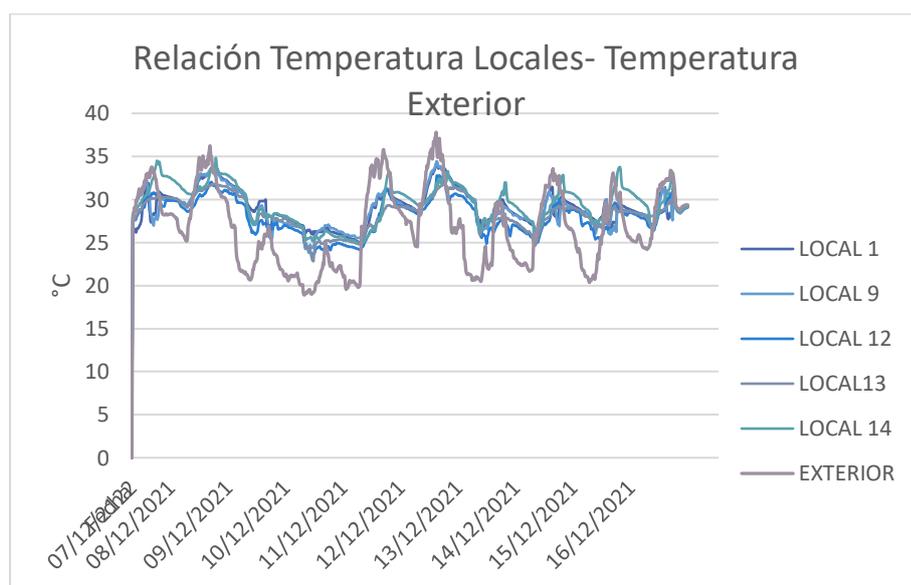
- Locales cerrados: Local 1 (consultorio) Local 9 (enfermería)
- Circulaciones: Local 12 (pasillo este – sala espera), Local 13 (pasillo oeste – circulación técnica), Local 14 (hall ingreso)

Figura 89: Temperaturas Interiores Locales sector Salud – Temperatura exterior

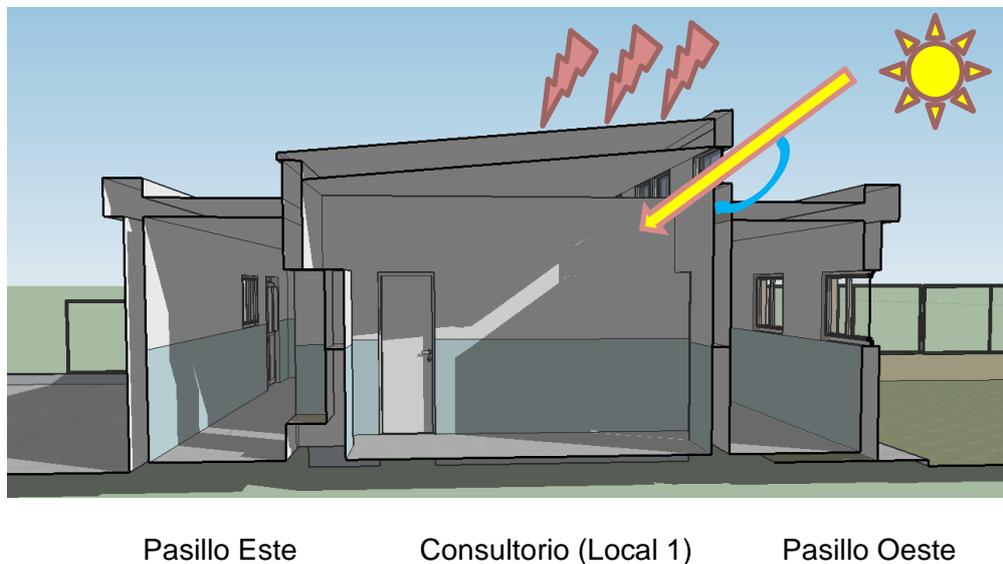
Local 1. Recibe la mayor radiación a través del techo de chapa y por la porción de muro que da al exterior que contiene un ventiluz y aporta radiación en muros interiores del local. Además, recibe en menor cantidad, radiación por la pared sur. (Figuras 90 y 91)

Figura 90: Corte Fugado Locales Sector Salud – Local 1

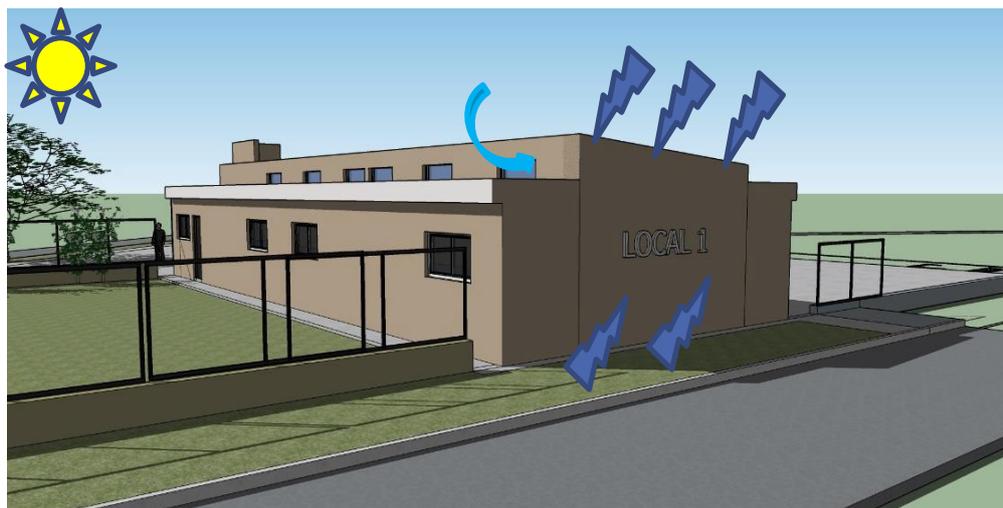
Figura 91: Volumetría Local 1

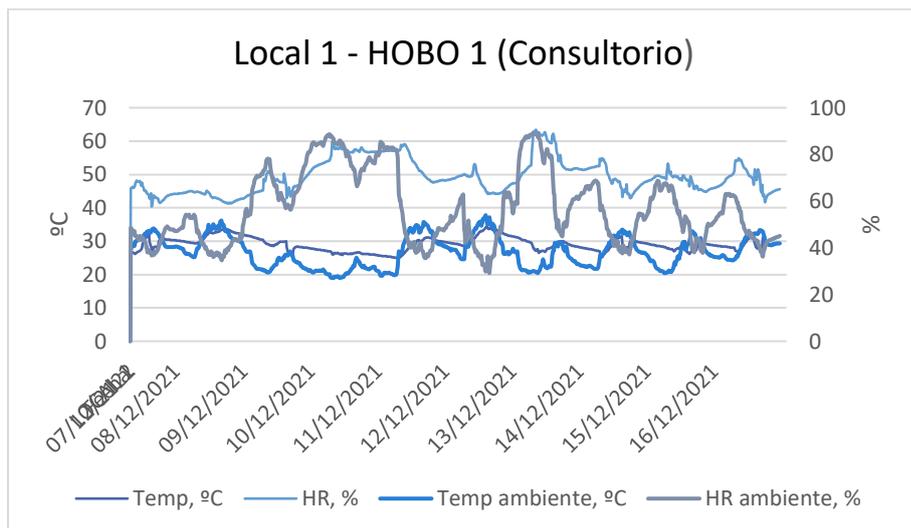
Se registran temperaturas interiores del orden de los 24 °C Y 34 °C durante el monitoreo, con una amplitud térmica del orden de los 10 °C. (Tabla 30)

Figura 92: Relación Temperatura y Humedad Ambiente y Local 1

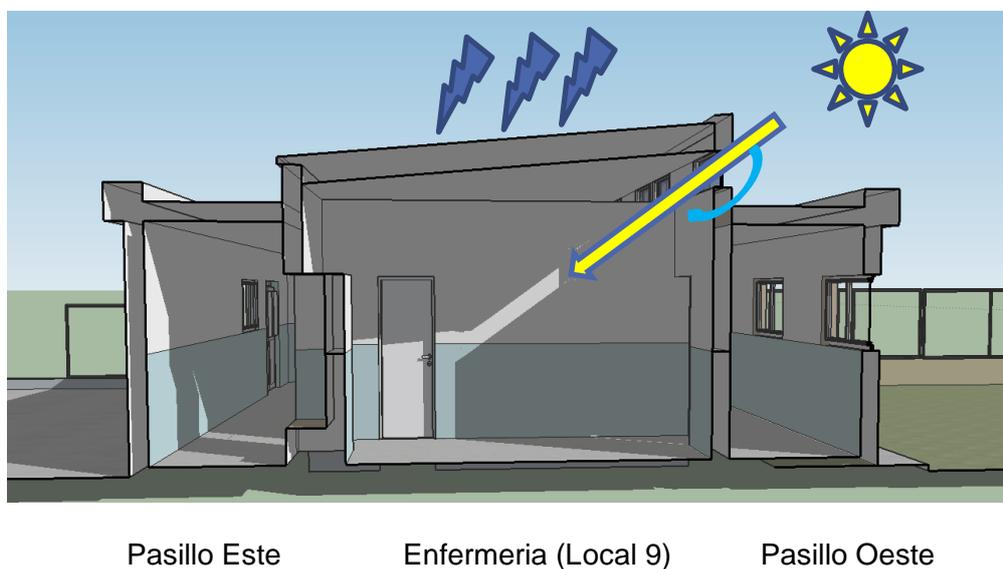
Figura 93: Corte Fugado Locales Sector Salud – Local 9

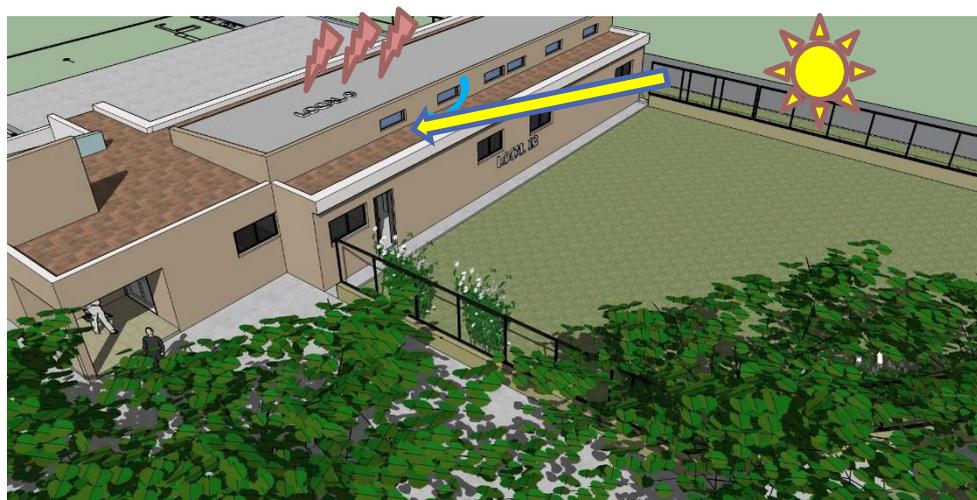
Figura 94: Volumetría Local 9

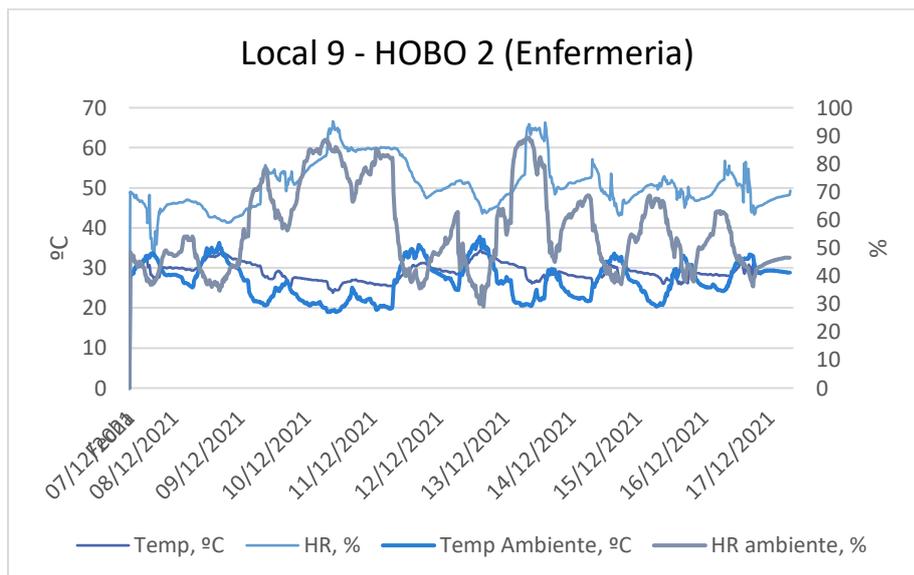
En los días más cálidos, con valores de temperatura ambiente superiores a los 30 °C, el Local 9 no alcanza temperaturas de confort higrotérmico en ningún momento del día.

Figura 95: Relación Temperatura y Humedad Ambiente y Local 9

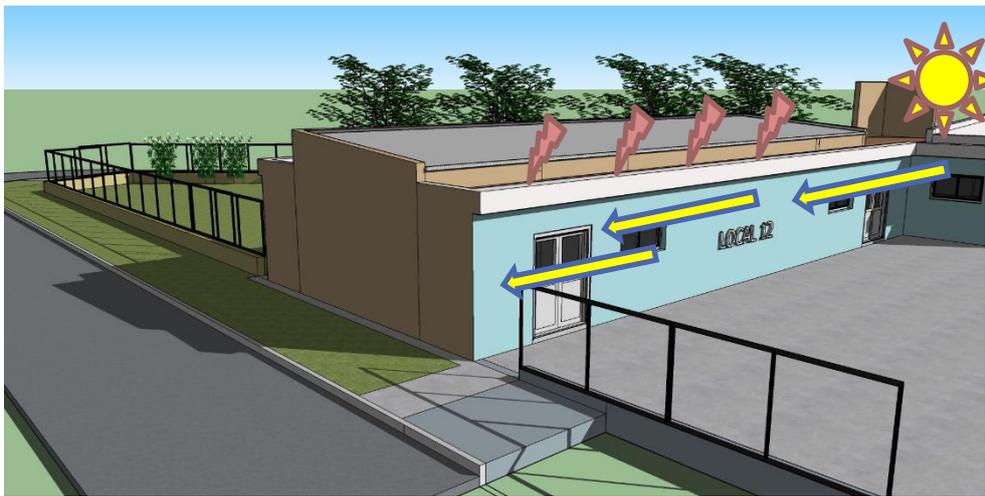
Figura 96: Volumetría Local 12

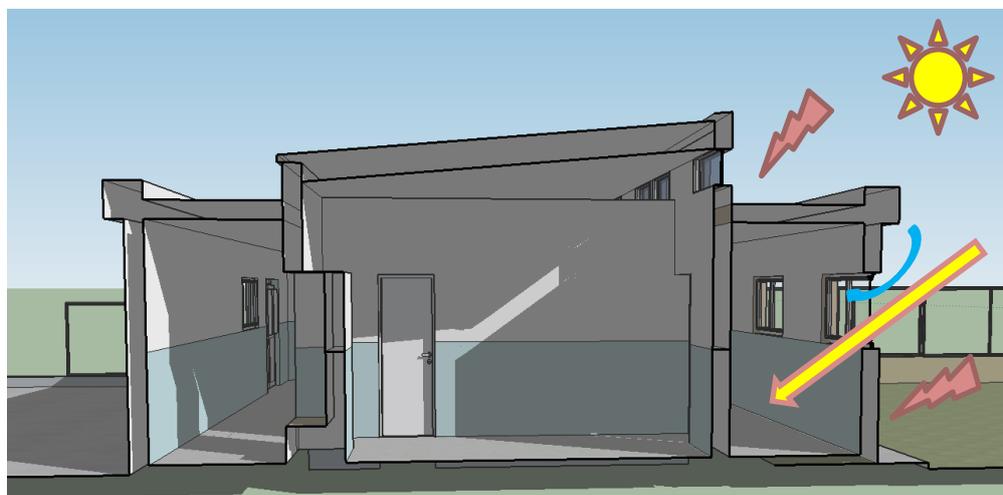
Local 13. Presenta la mayor área expuesta al sol durante las horas de la tarde (muros) en coincidencia con el momento del día en que se registran las temperaturas más elevadas. Así mismo recibe radiación por ganancia directa a través de 3 ventanas con orientación oeste que carecen de toda protección interior o exterior y que permanecen cerradas la mayor parte del día (solo se abren por la mañana) (Figuras 99 y 100)

Figura 99: Corte Fugado Locales Sector Salud – Local 13

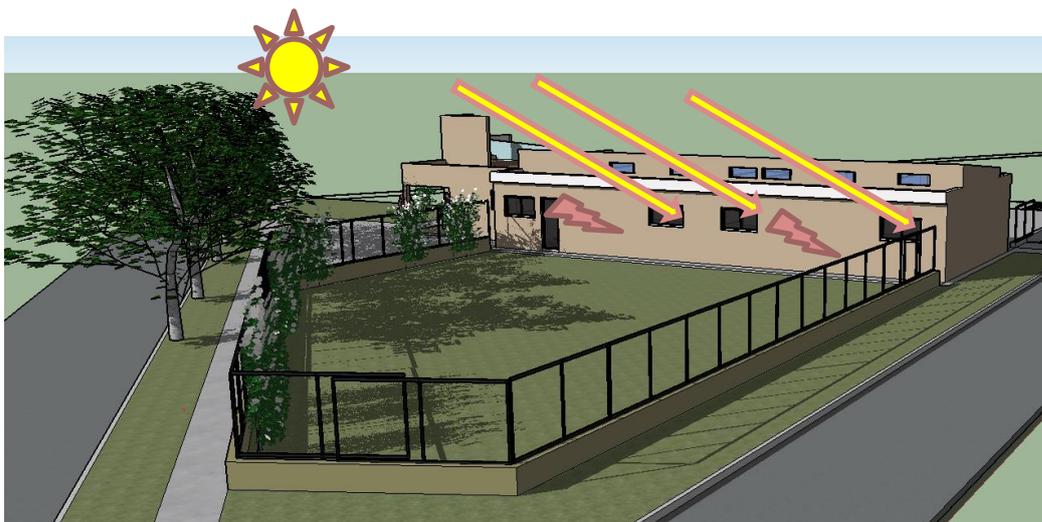
Figura 100: Volumetría Local 13

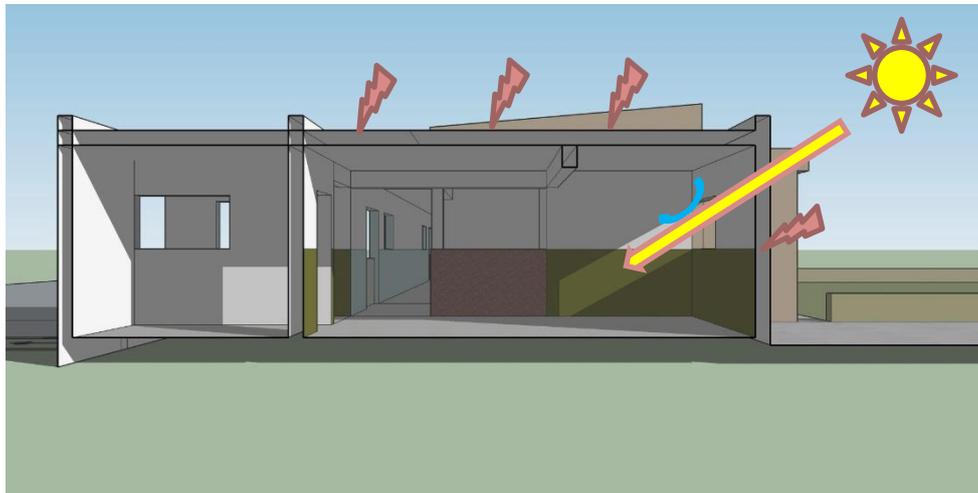
Figura 102: Corte Fugado Locales Sector Salud – Local 14
