REFUNCIONALIZACIÓN ENERGÉTICA DEL CENTRO DE INTEGRACIÓN
COMUNITARIO
SUR, SECTOR SALUD, CIUDAD DE CATAMARCA A PARTIR DEL MONITOREO Y
SIMULACIÓN HIGROTÉRMICOS

TRABAJO FINAL DE ESPECIALIZACION EN DISEÑO BIOCLIMATICO

Ana Mariela Martinena

San Fernando del Valle de Catamarca, Catamarca, Argentina
Abril de 2025

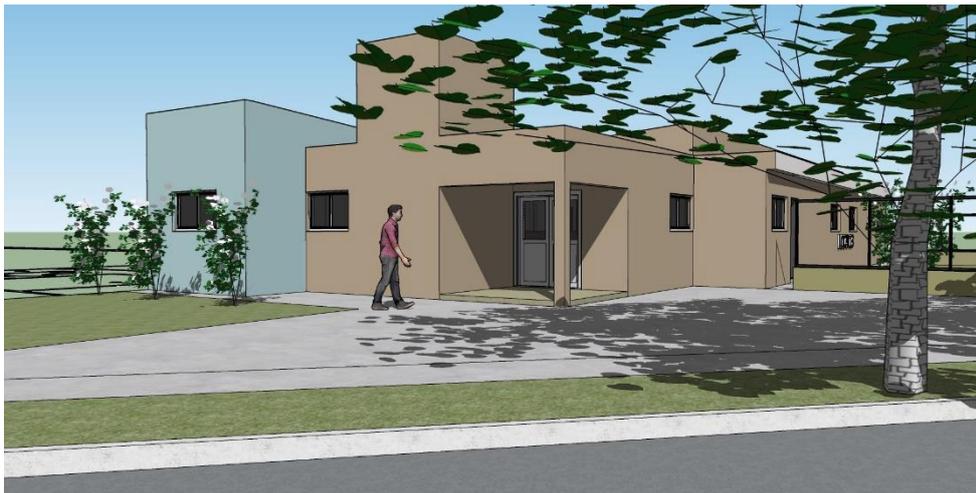
Figura 103: Volumetría Local 14

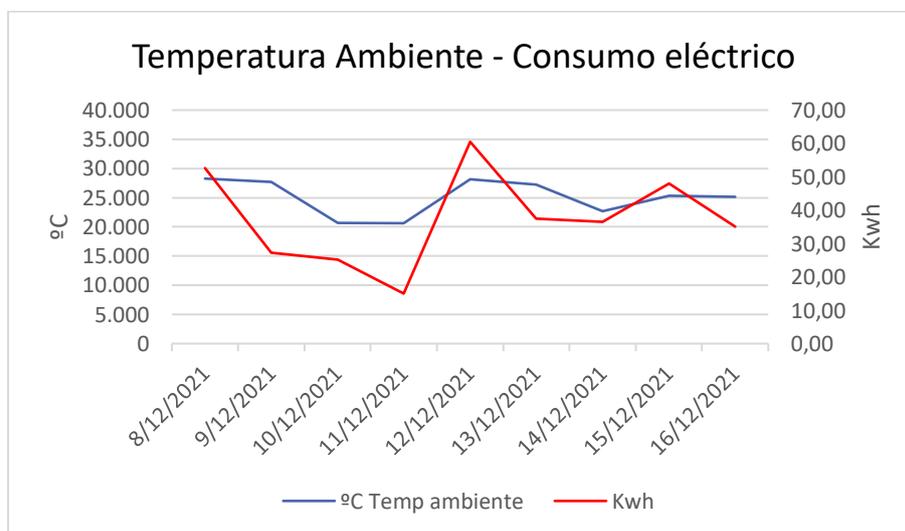
Figura 105: Consumo energía eléctrica días máximas temperaturas

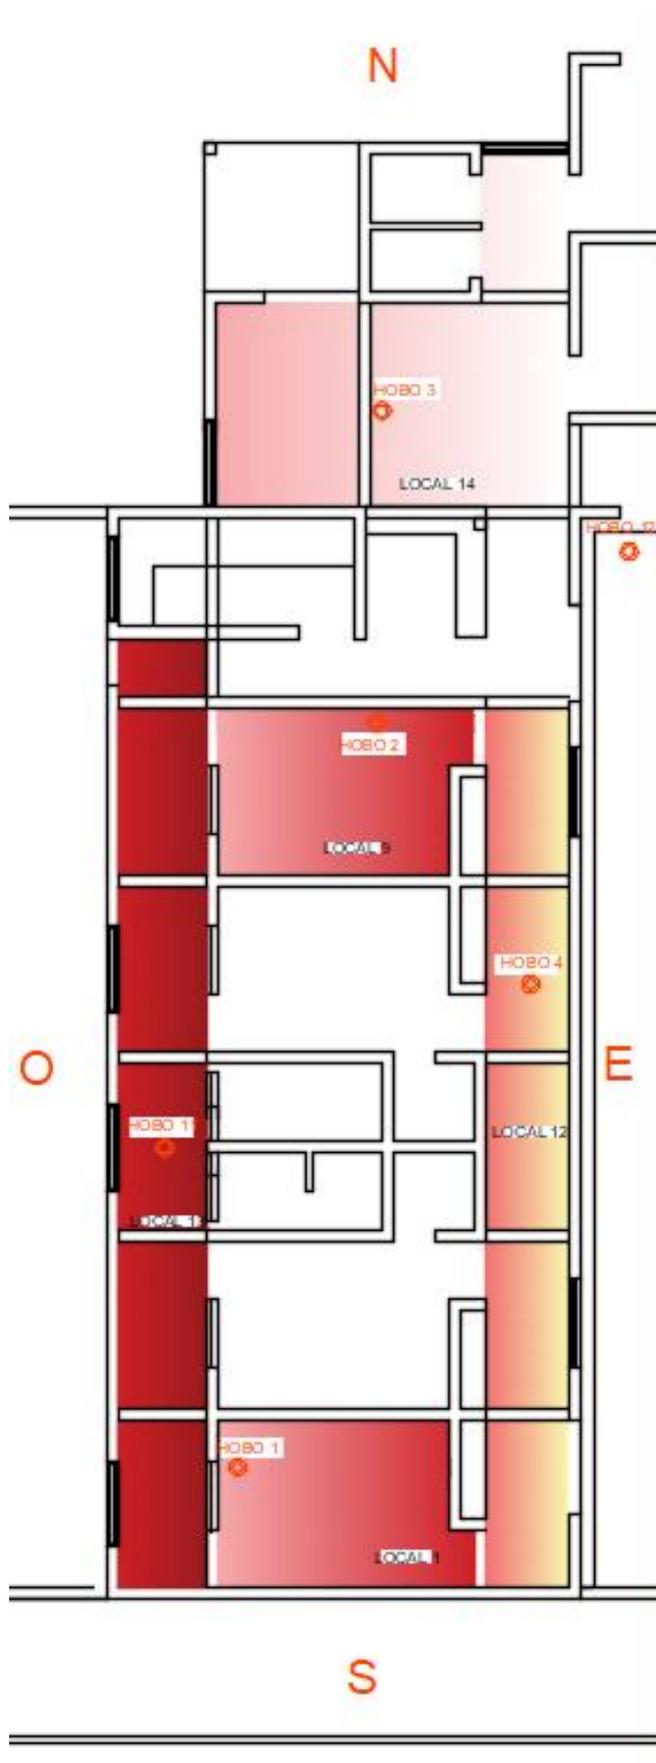
Los locales destinados a circulación y espera, a pesar de estar construidos con techo de losa y mayor ventilación natural, no consiguen el confort higrotérmico debido a la gran superficie vertical expuesta a la radiación (muros este y oeste) y las ganancias directas por vidriados sin protección. El hall de ingreso, compacto, ventilado y sin grandes superficies expuestas a la radiación directa, se presenta como el local más confortable.

Figura 106: Comportamiento Zonas Térmicas

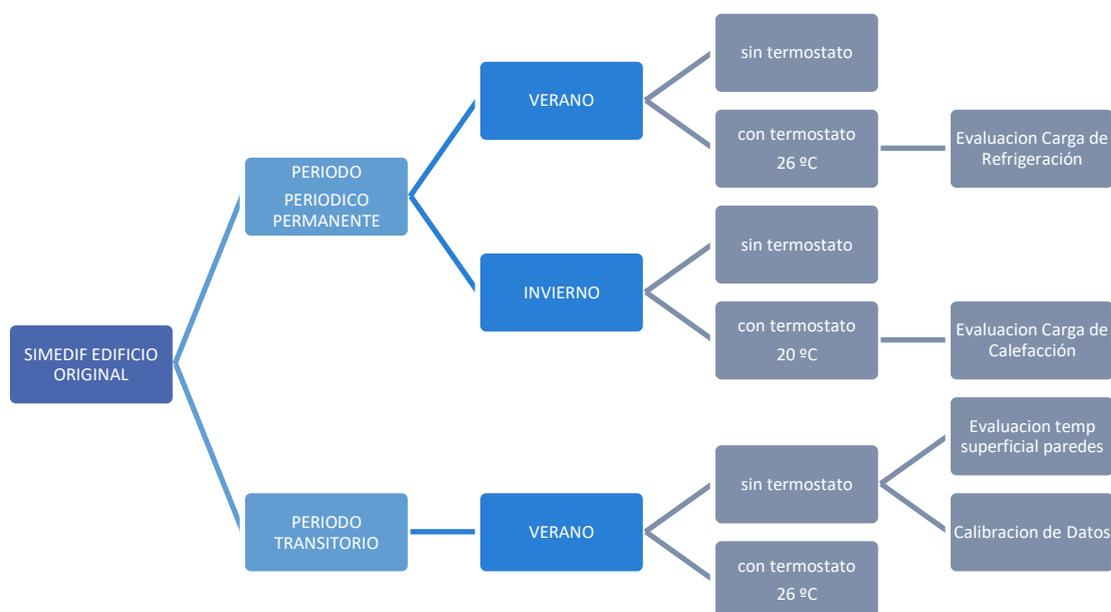
El SIMEDIF (Flores Larsen et al., 2001), desarrollado en el Instituto de Investigación en Energía No Convencional (INENCO), Universidad Nacional de Salta, es un programa de simulación detallada que simula el comportamiento térmico de edificios multizona durante uno o varios días por el método de las diferencias finitas teniendo en cuenta sistemas naturales y pasivos de acondicionamiento y ganancias internas. La simulación permite analizar el comportamiento térmico del edificio, evaluando el efecto de las áreas vidriadas, la orientación de los locales, el impacto del encendido de la refrigeración y calefacción en los locales, el consumo medio de energía para refrigeración y calefacción y en periodo transitorio la temperatura superficial de las paredes y su relación con la temperatura del aire interior. Se simulan 8 días para el período caluroso – 08/12 al 16/12 - coincidiendo con el periodo monitoreado y 9 días para el periodo frio – 01/07 al 10/07 - y se tuvo en cuenta las características funcionales y constructivas del edificio. Se realiza la simulación en periodo periódico permanente para las estaciones de verano e invierno, y en periodo transitorio en verano utilizando los datos medidos de temperatura exterior, promediando hora a hora e ingresando estos datos al programa. (Figura 107)

Figura 107: Estructura de Desarrollo Simulación Térmica con SIMEDIF

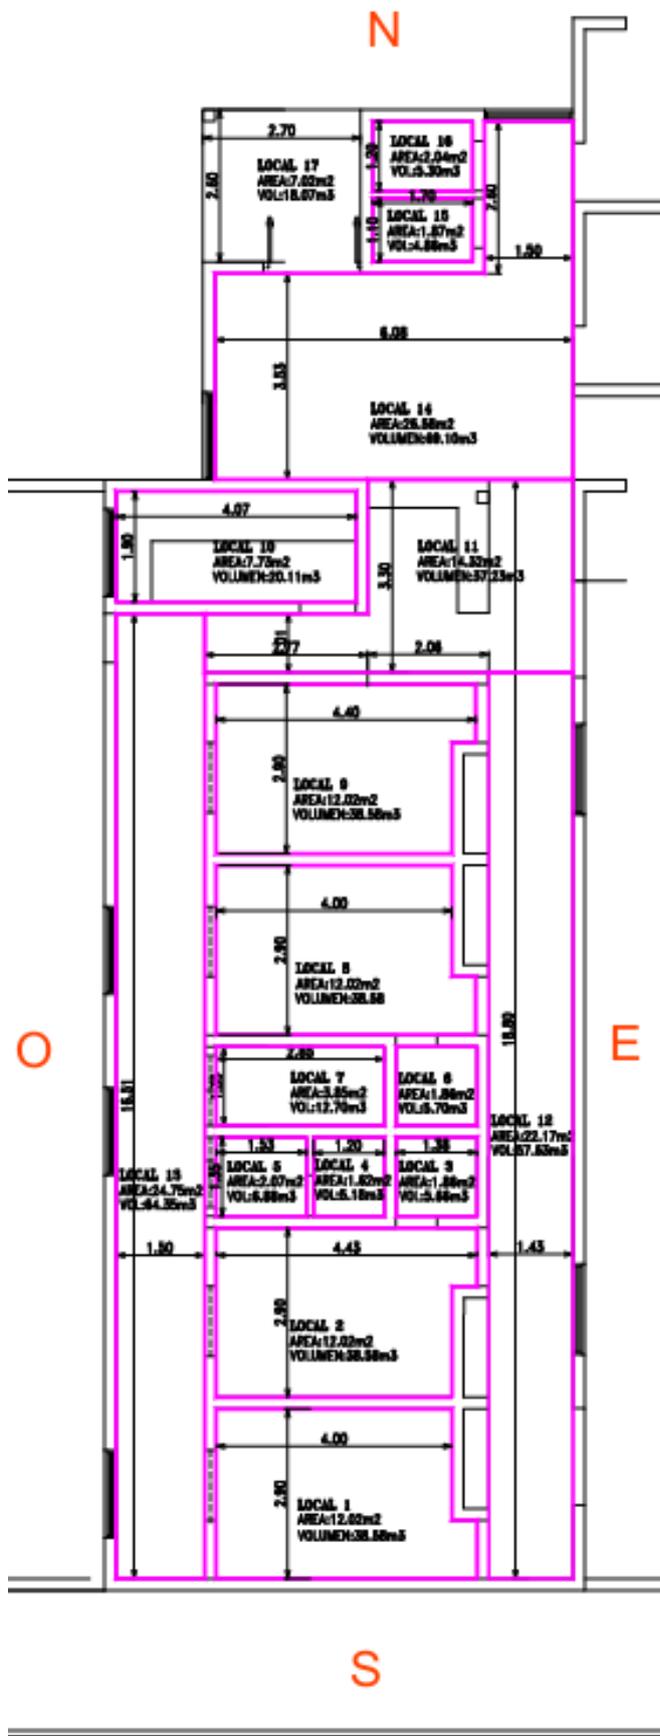
Figura 108: Zonas Isotermas para SIMEDIF

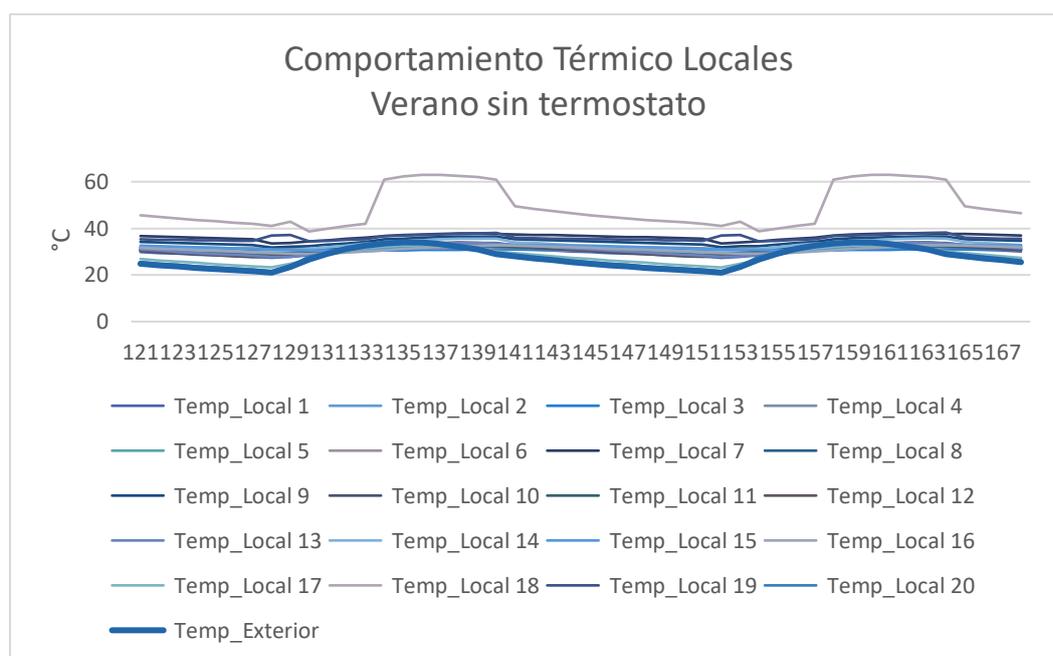
Verano sin Termostato. Realizada la simulación del edificio, en periodo periódico permanente, pueden observarse en la Figura 110 los resultados del comportamiento térmico de los 20 locales durante los 2 penúltimos días. Una primera observación permite ver que todos los locales registran temperaturas por encima de la temperatura exterior, cuyas máximas se producen entre las 13 hs y 17 hs. con un promedio de 33.5 °C.

Figura 110: Comportamiento Térmico Locales Sector Salud – Verano sin Termostato

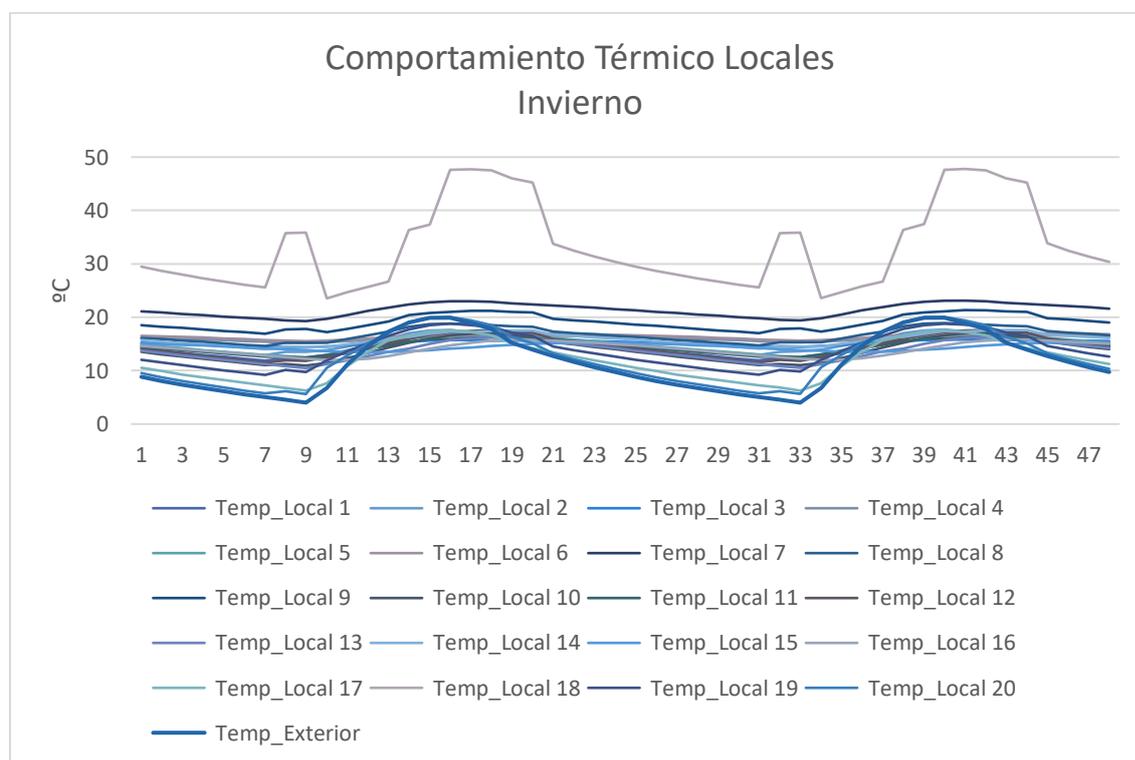
En este caso todos los locales también registran temperaturas por encima de la temperatura exterior (promedio 11.5 °C), resultando más favorable esta situación que en verano.

Figura 119: Comportamiento Térmico Locales Sector Salud – Invierno sin Termostato

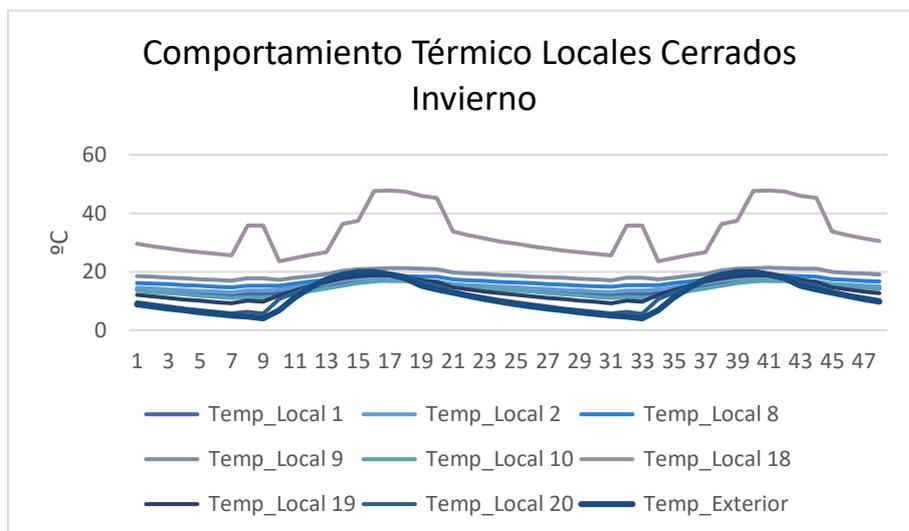
Los locales 2, 8 y 9 (consultorios y enfermería) se mantienen con temperaturas promedio de 17 °C. El Local 18 es el más cálido con promedios de 33.3 °C. El Local 9 alcanza temperaturas de confort 20 °C entre las 14 hs y 20 hs. (Figura 120 y 121)

Figura 120: Comportamiento Térmico Locales Cerrados – Invierno sin Termostato

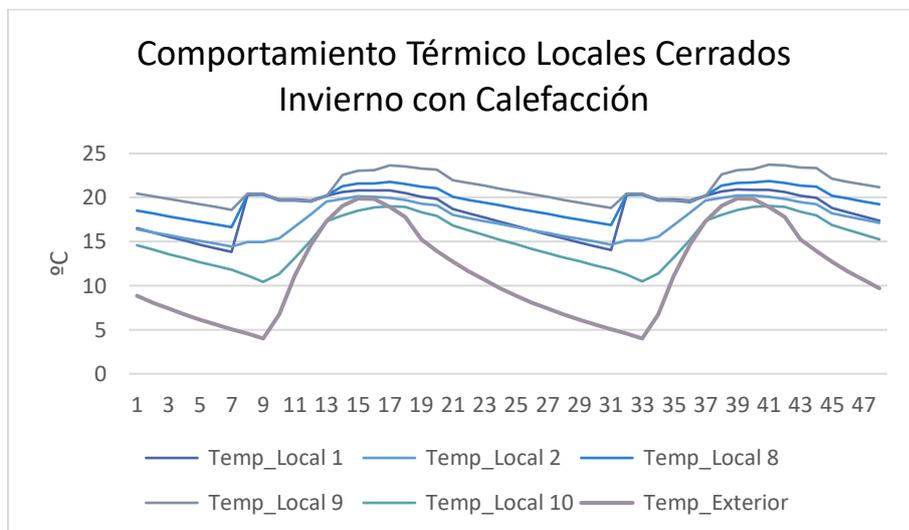
Invierno con Termostato. El análisis del comportamiento térmico de los locales en invierno, indica que los locales que necesitan carga auxiliar de calefacción son los locales 1 y 2, no tanto así el Local 9 que alcanza temperaturas de confort (de 18 °C a 20 °C) durante toda la jornada laboral, y más de 21 °C a la siesta. (Figura 126)

Figura 126: Comportamiento Térmico Locales Cerrados - Invierno con termostato

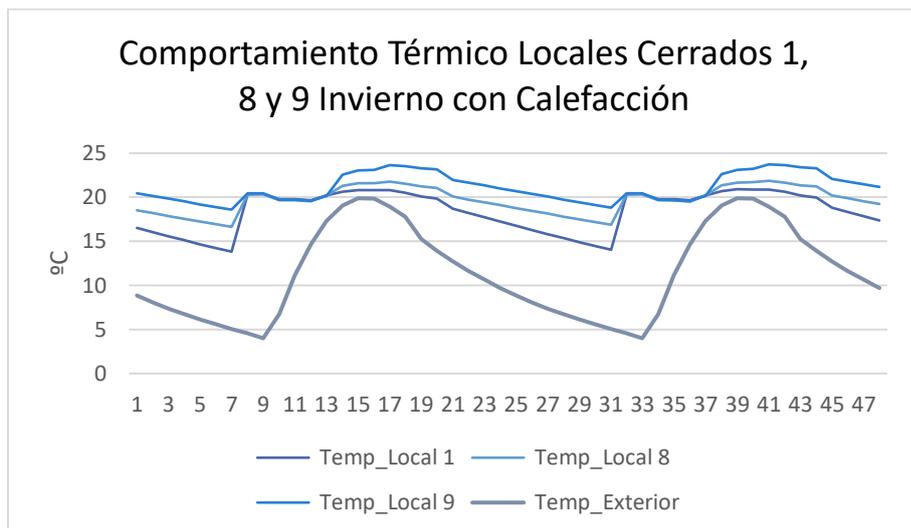
La utilización del equipo de acondicionamiento entre las 8 hs y 13 hs, impacta en el comportamiento térmico de los locales simulados, ya que posterior a su apagado, se registran temperaturas de confort hasta las 00 hs. Hay un incremento de hasta 4 °C en relación a la situación sin AA. (Figura 127)

Figura 127: Comportamiento Térmico Locales Cerrados 1, 8 y 9 - Invierno con Termostato

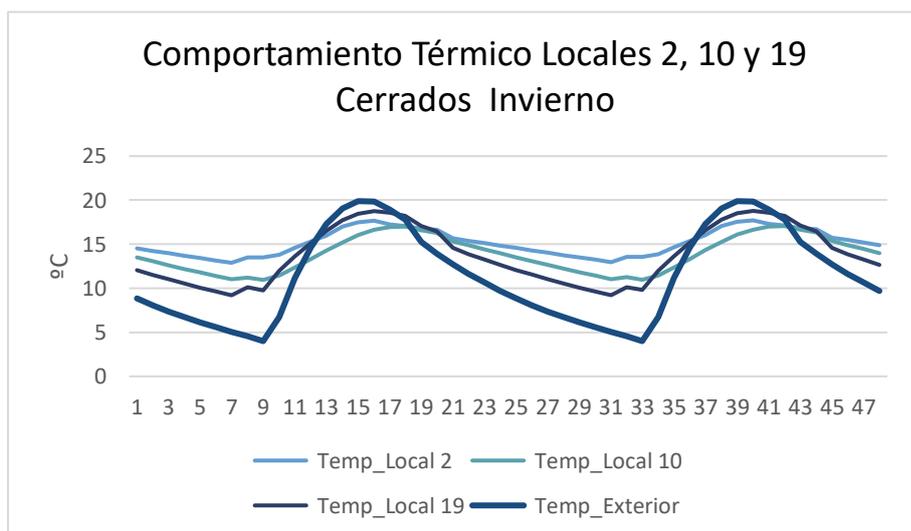
Los locales a los que se los considera funcionando con energía auxiliar para mejorar sus condiciones de confort (1, 8 y 9) alcanzaron este objetivo, sin embargo, si se los compara con los otros locales habitables (2, 10 y 19) que no cuentan con energía auxiliar, los mismos registran temperaturas interiores entre 10 °C y 19 °C. (Figura 128)

Figura 128: Comportamiento Térmico Locales Cerrados 2, 10 y 19– Invierno sin Termostato

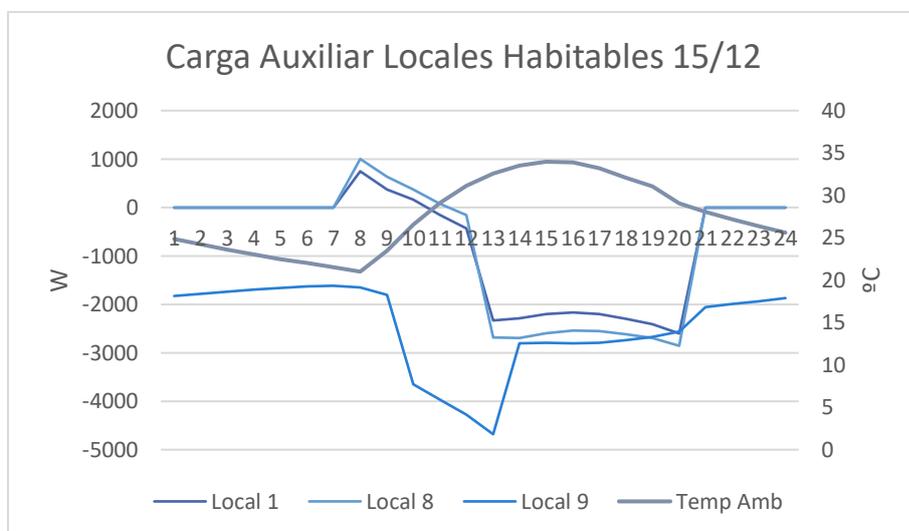
Figura 129: Carga Auxiliar Refrigeración Locales Cerrados 1, 8 y 9

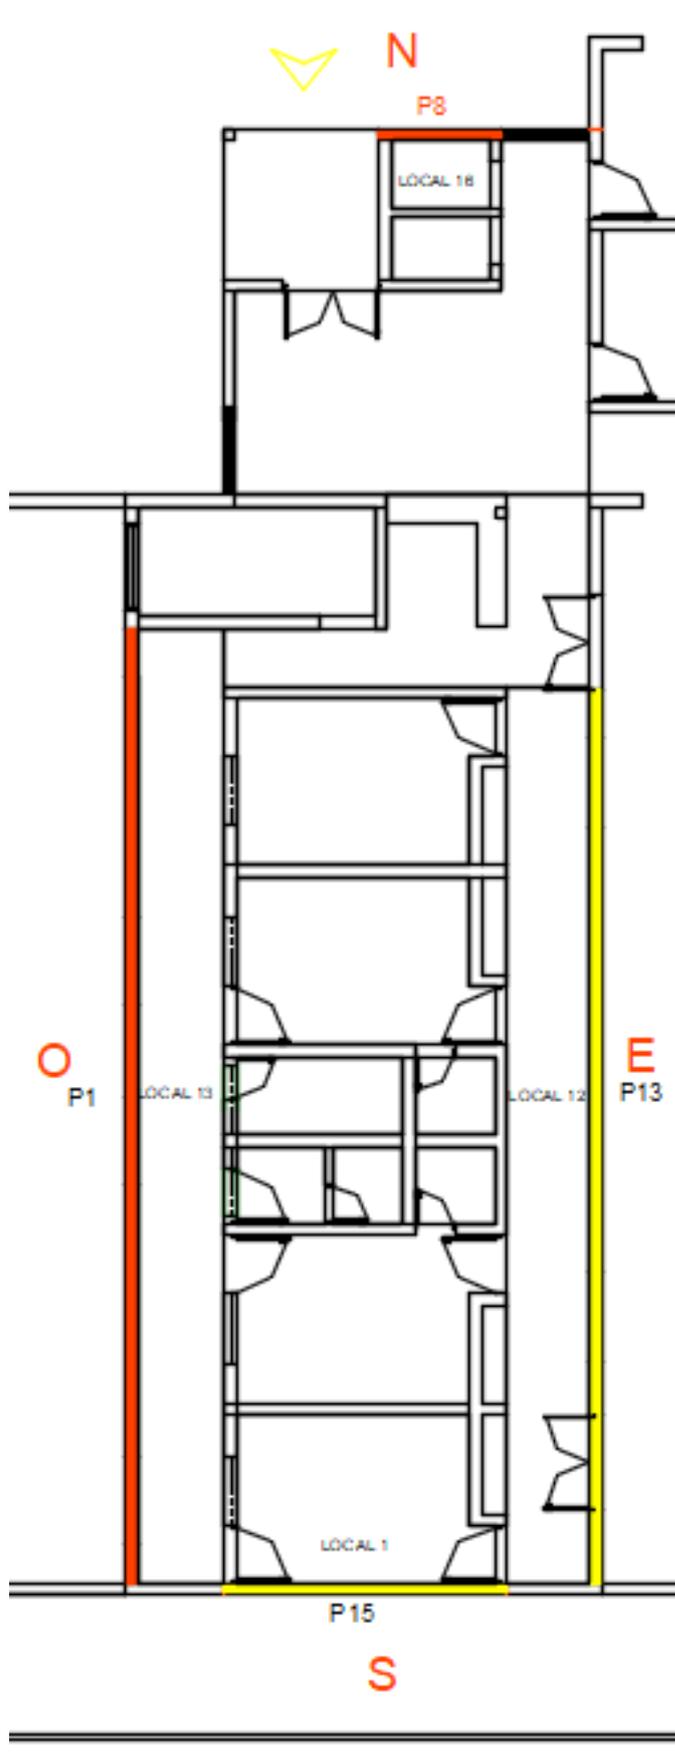
Figura 134: Ubicación Paredes Simuladas – Sector Salud

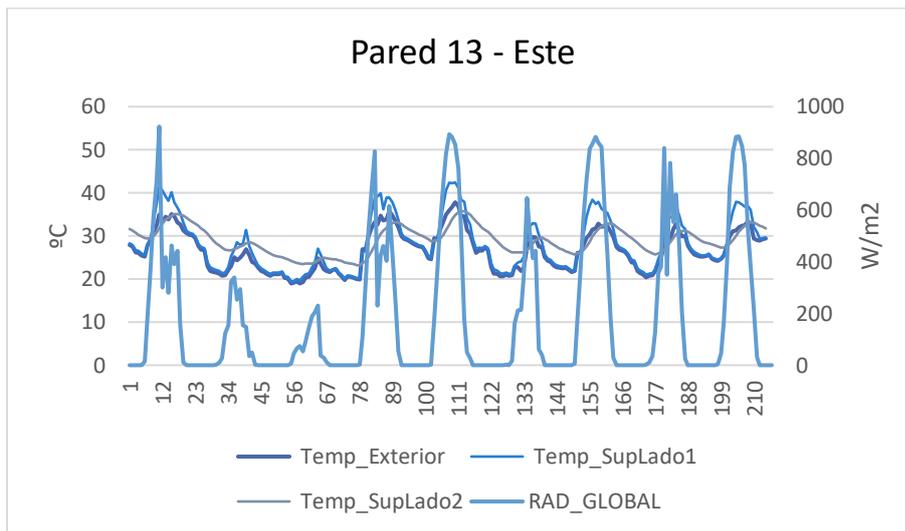
Figura 139: Temperatura Superficial Pared 13

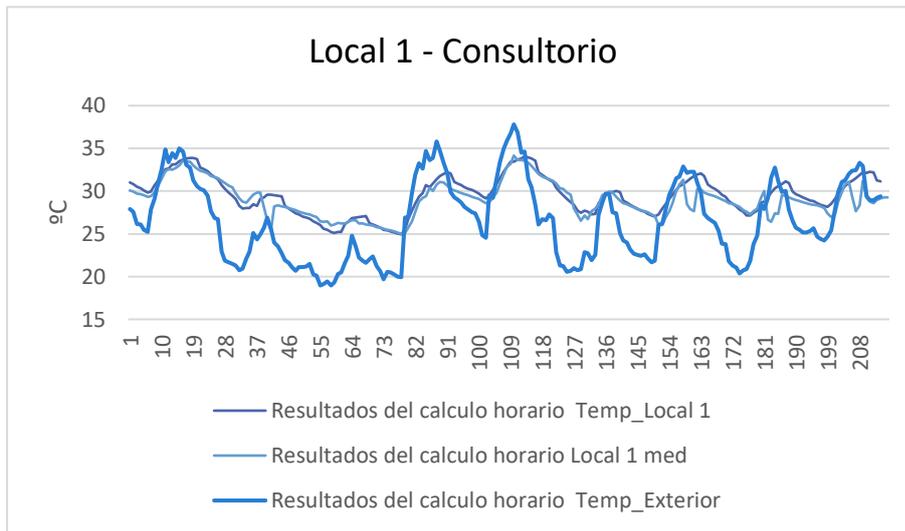
Las figuras muestran los valores de temperatura interior conseguidos en el monitoreo y la simulación de 5 locales:

Figura 143: Calibración Datos Local 1 (Consultorio)

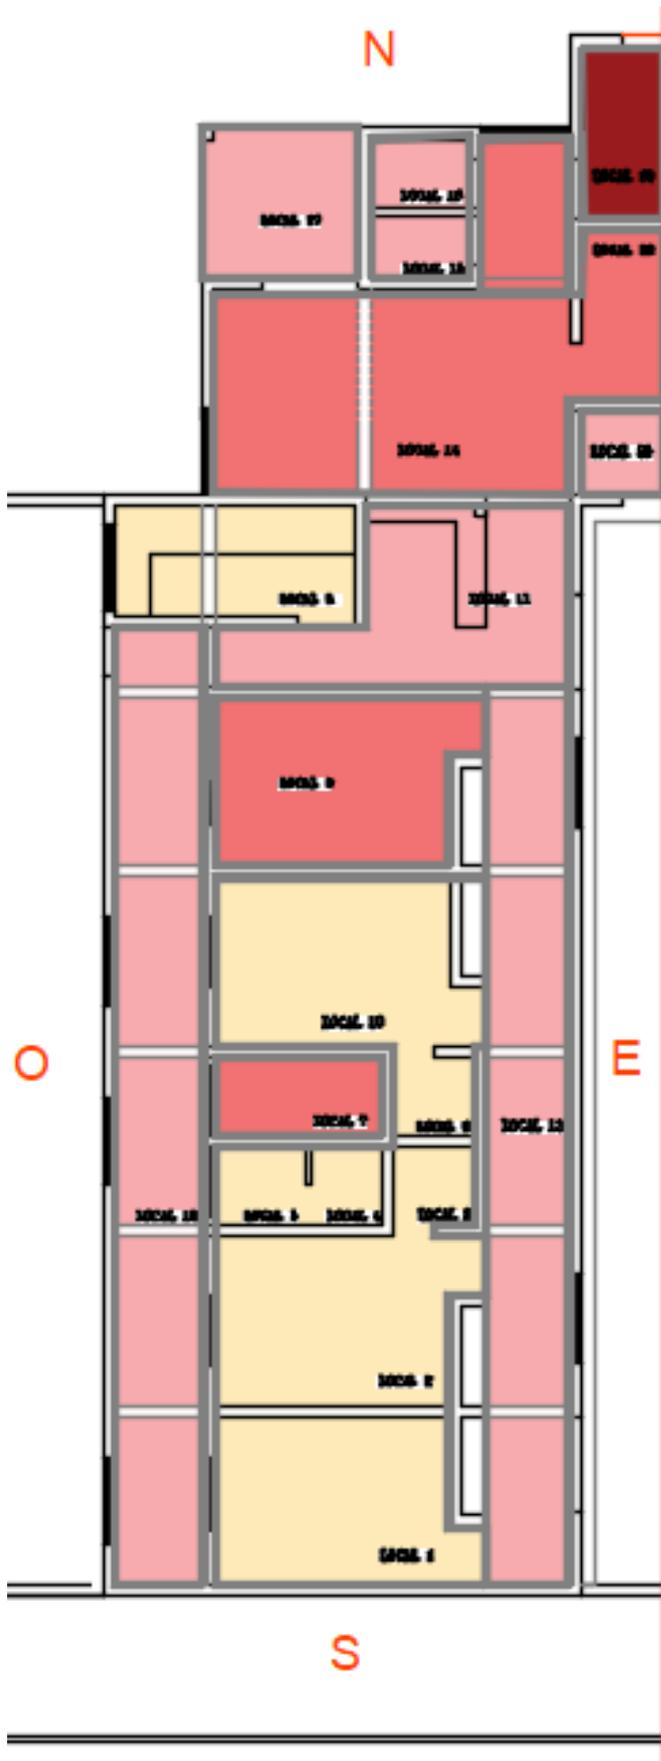
Figura 148: Locales y Zonas más cálidas

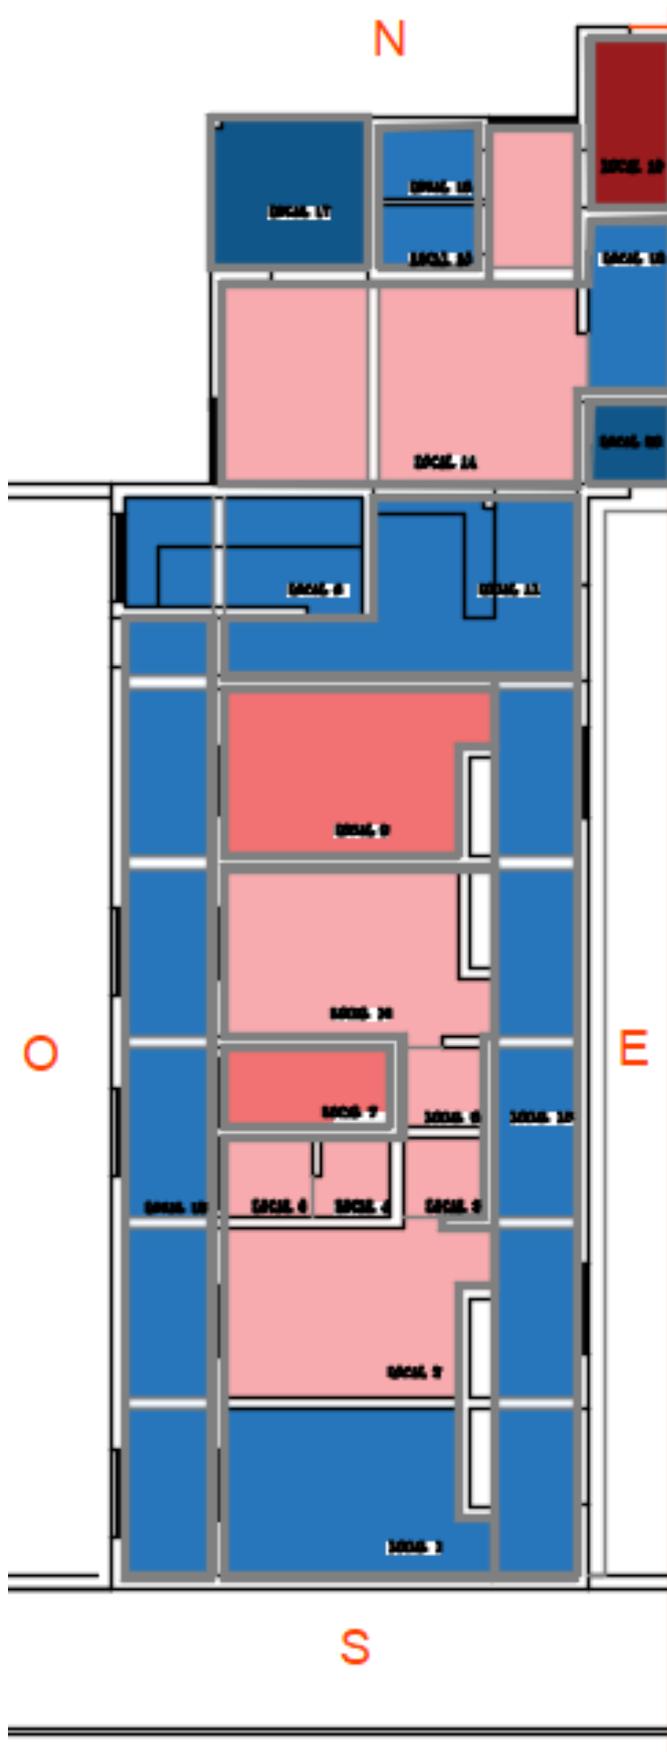
Figura 149: Locales y Zonas más frías

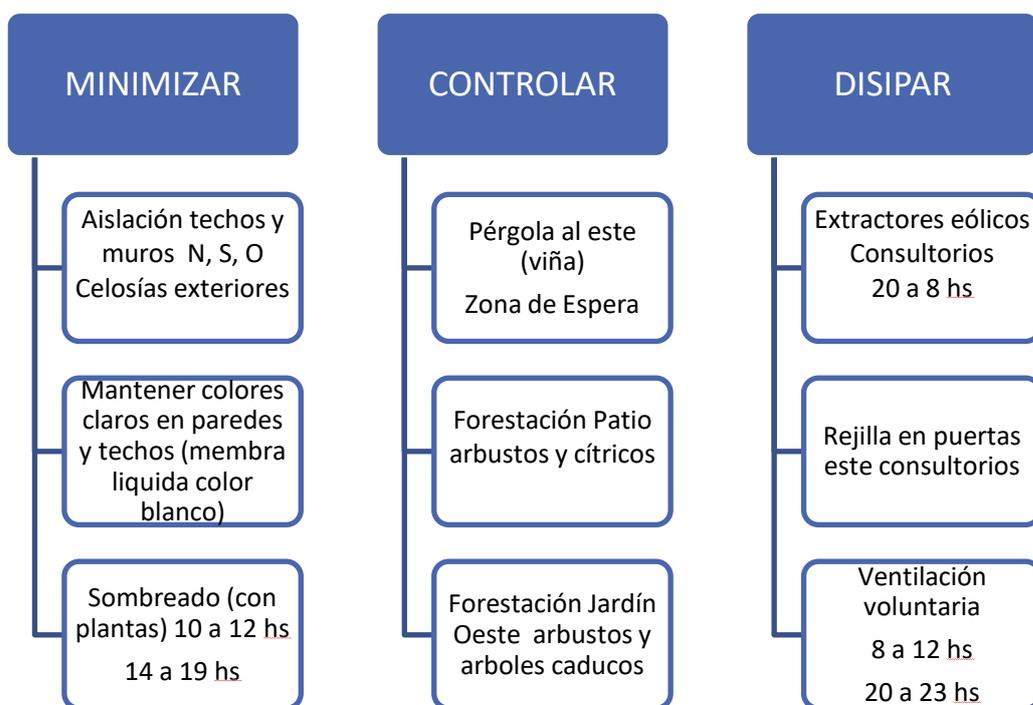
Figura 150: Propuesta Re funcionalización Energética Verano

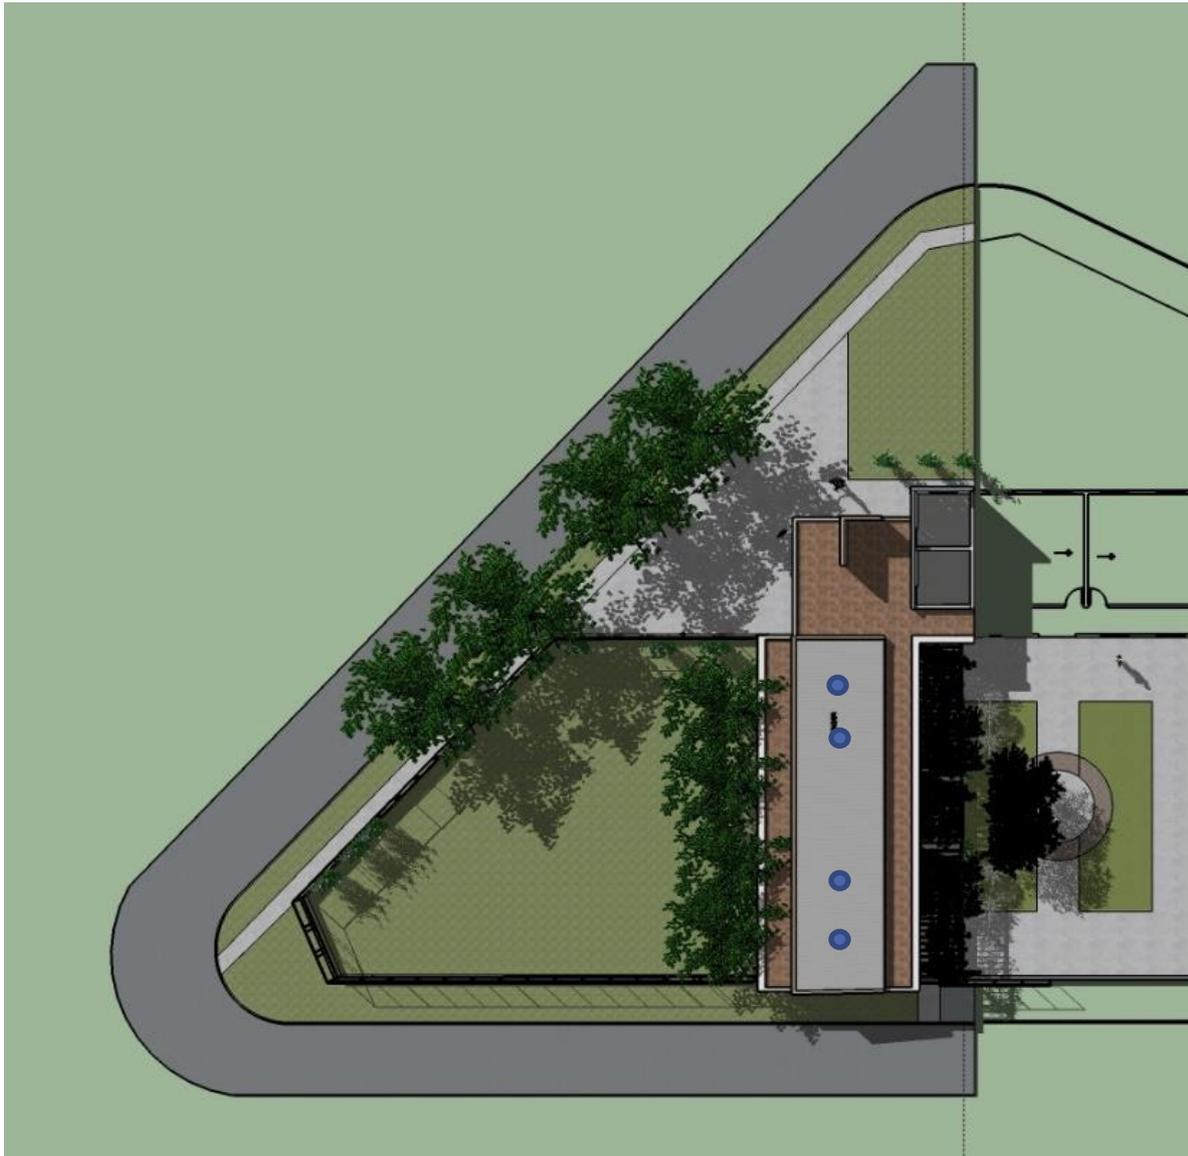
Figura 153: *Planimetría General*

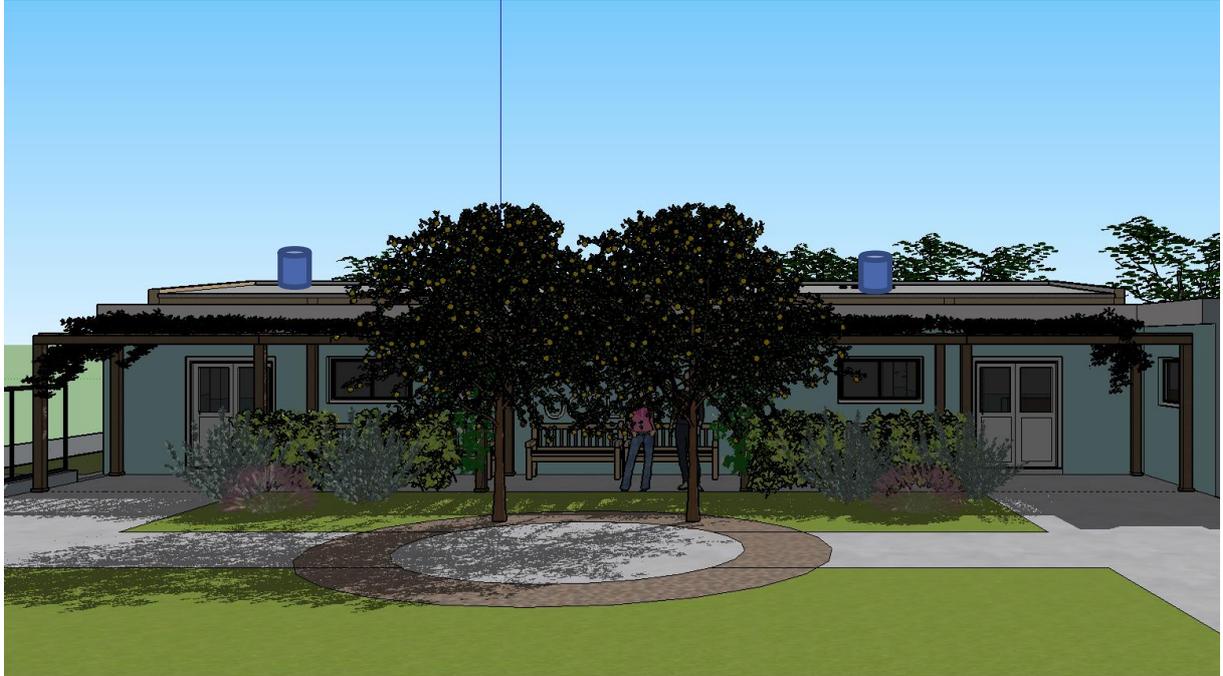
Figura 154: Forestación árboles frutales y arbustos de mediano porte en Patio Cívico

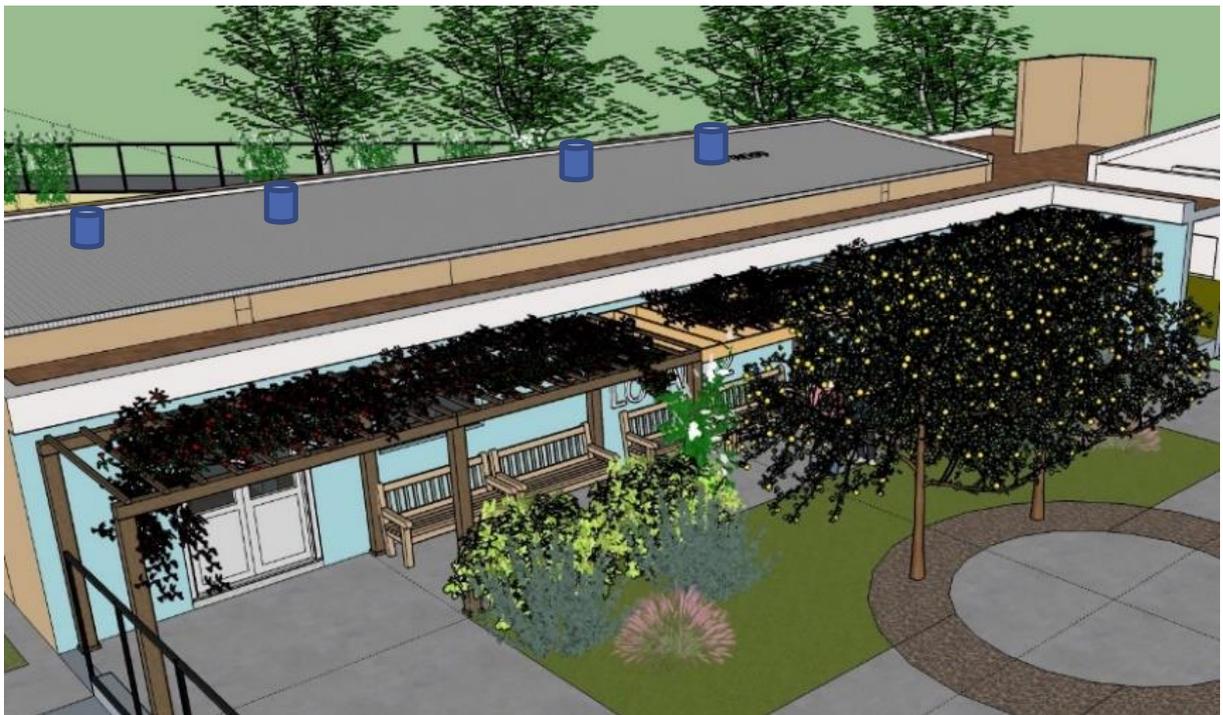
Figura 155: Forestación árboles frutales y arbustos de mediano porte en Patio Cívico – Fachada Este Mejorada

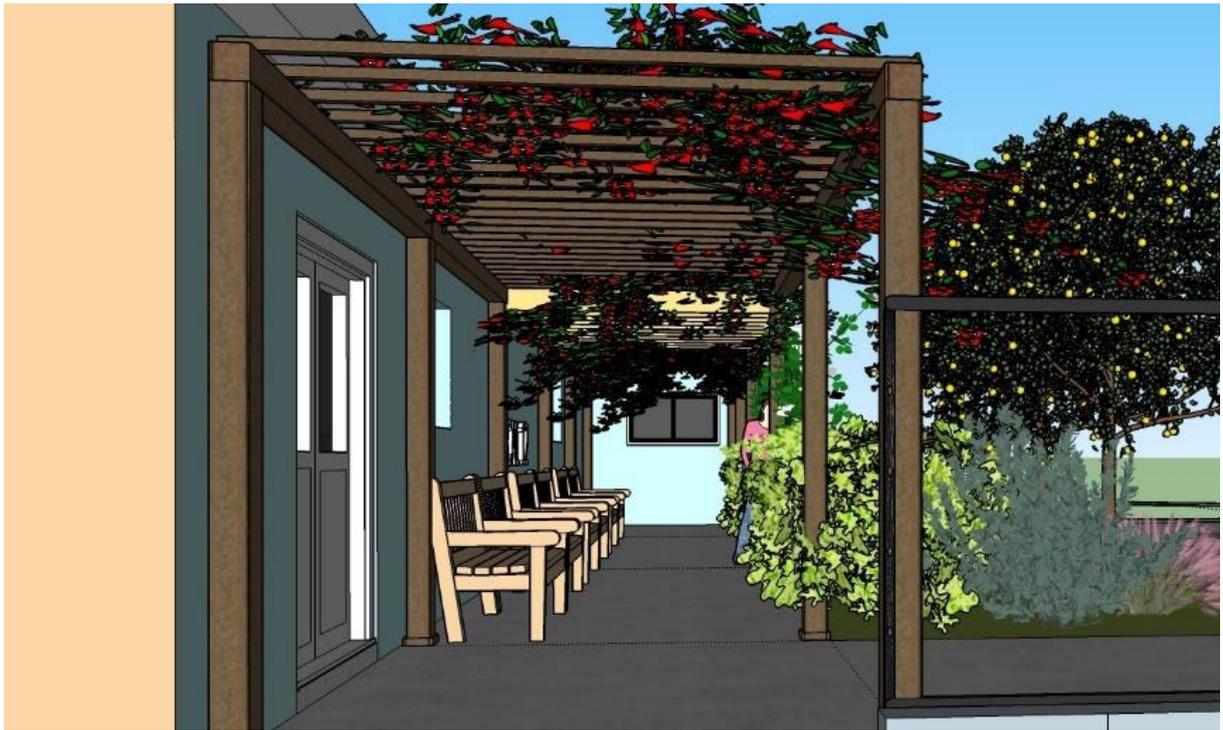
Figura 156: Pérgola estructura metálica y tensores de alambre con viña – Fachada este mejorada

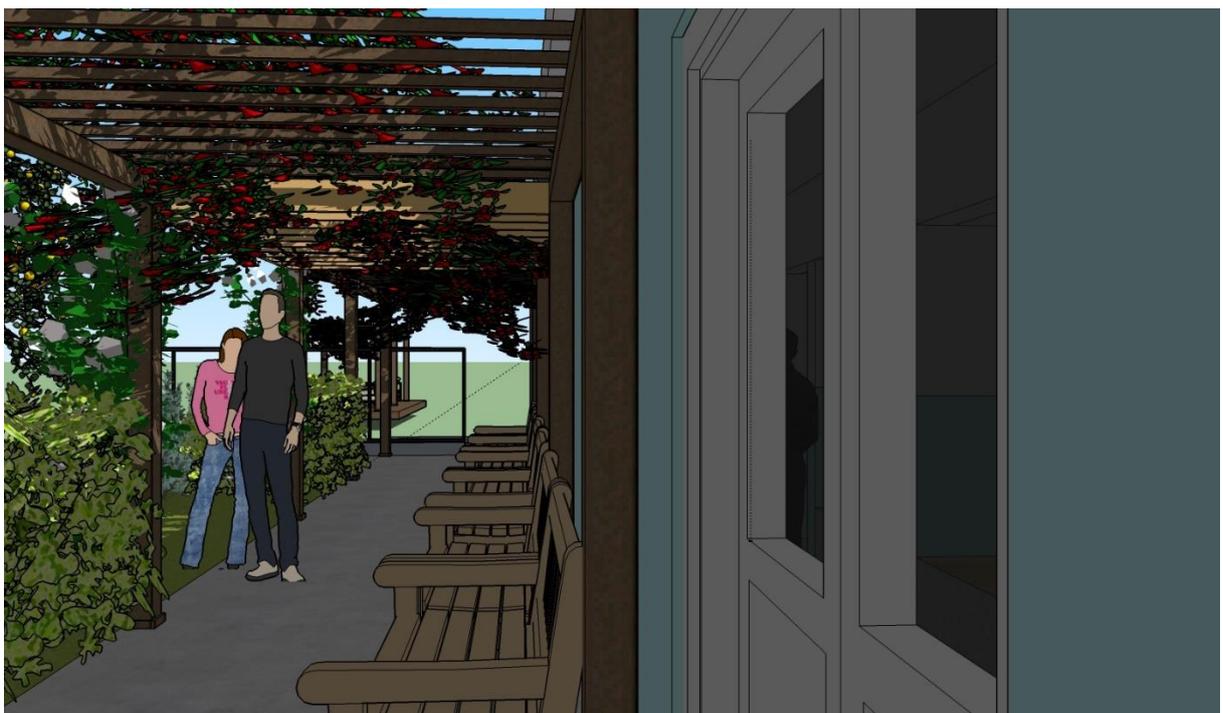
Figura 157: Pérgola estructura metálica y tensores de alambre con viña – Vista peatonal

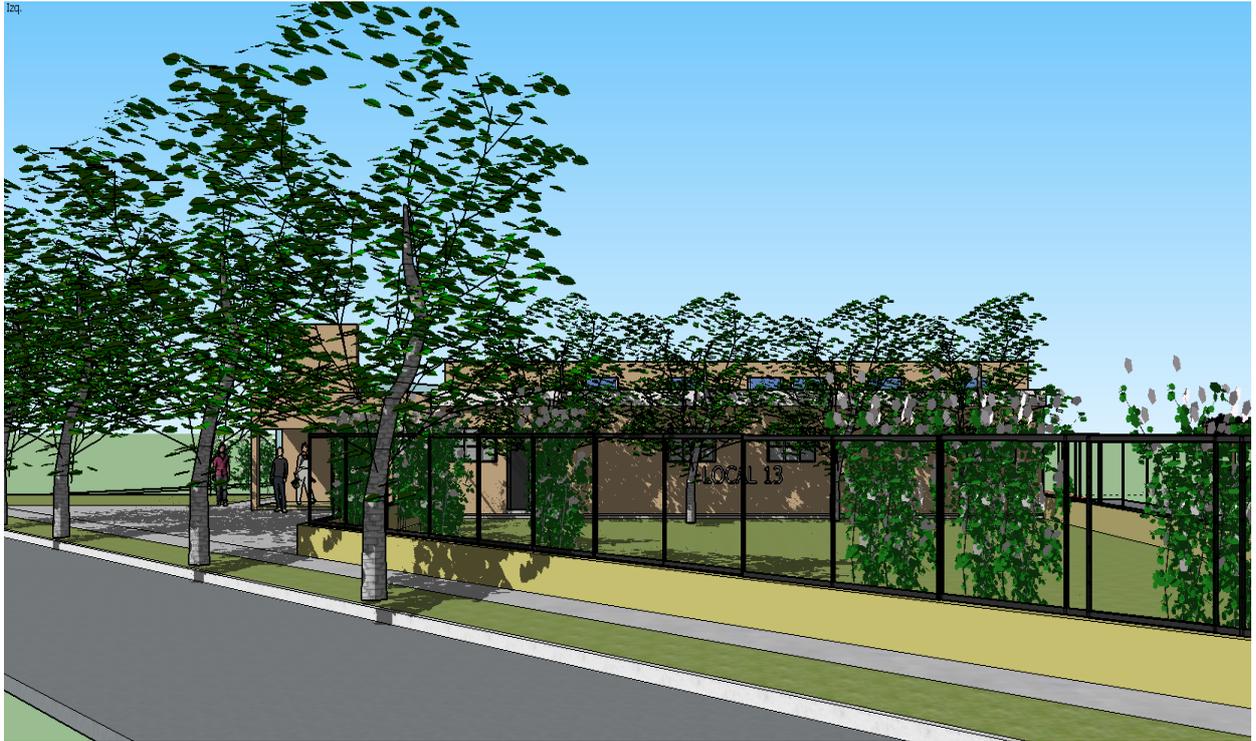
Figura 158: Forestación con árboles caducos de 2º magnitud – Fachada oeste mejorada

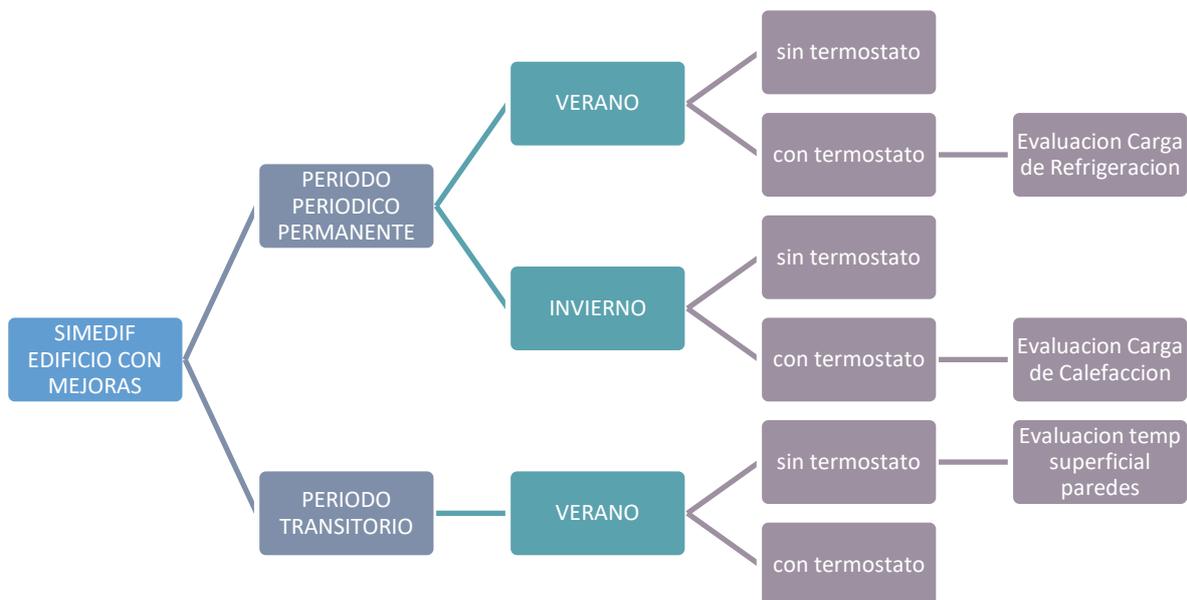
Figura 160: Estructura de Desarrollo Simulación Térmica con SIMEDIF

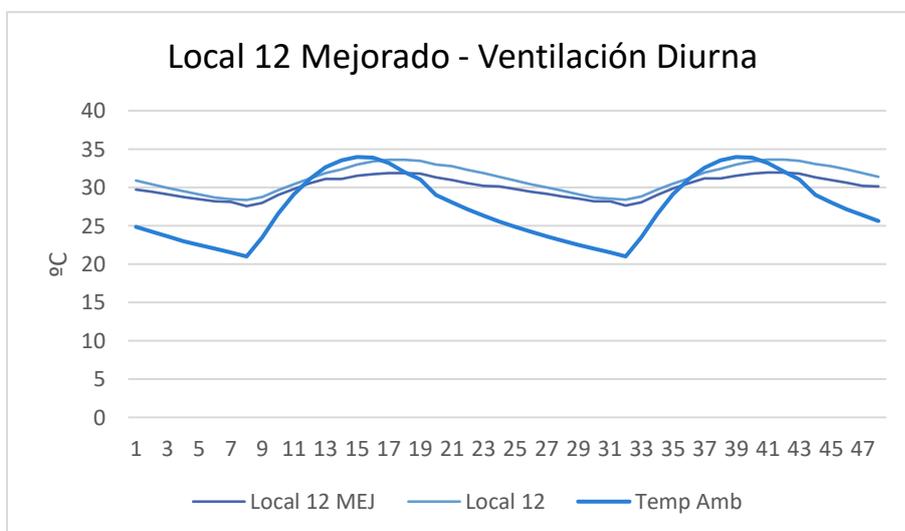
Figura 167: Comportamiento Térmico Local 12 – Ventilación Diurna

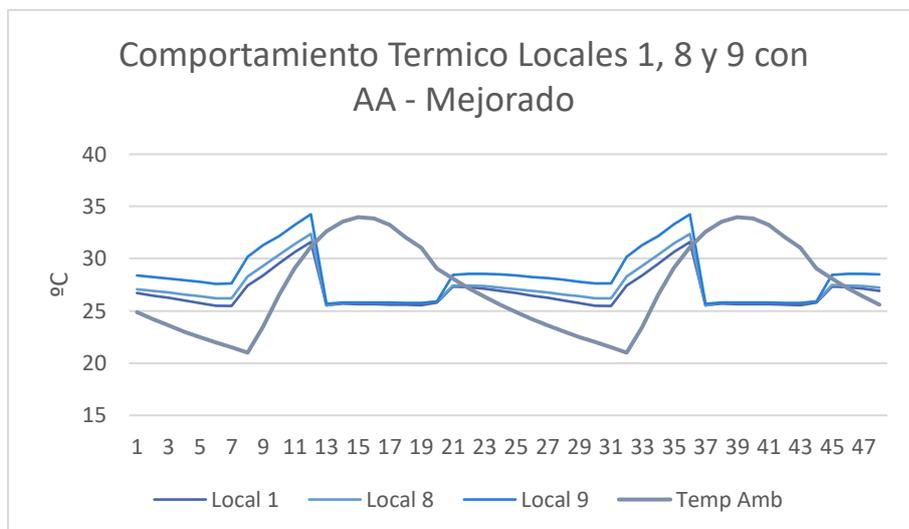
Figura 170: Comportamiento Térmico Locales 1, 8 y 9 – AA

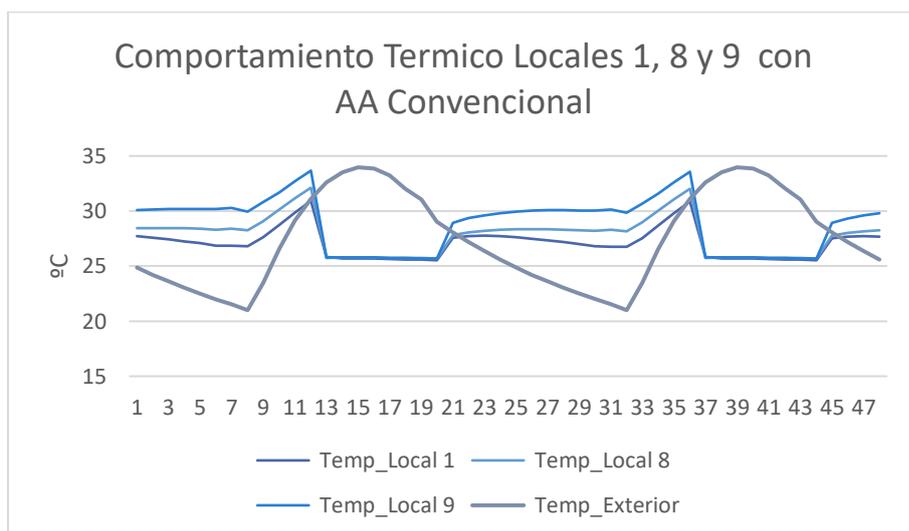
Figura 171: Comportamiento Térmico Locales 1, 8 y 9 – AA Convencional

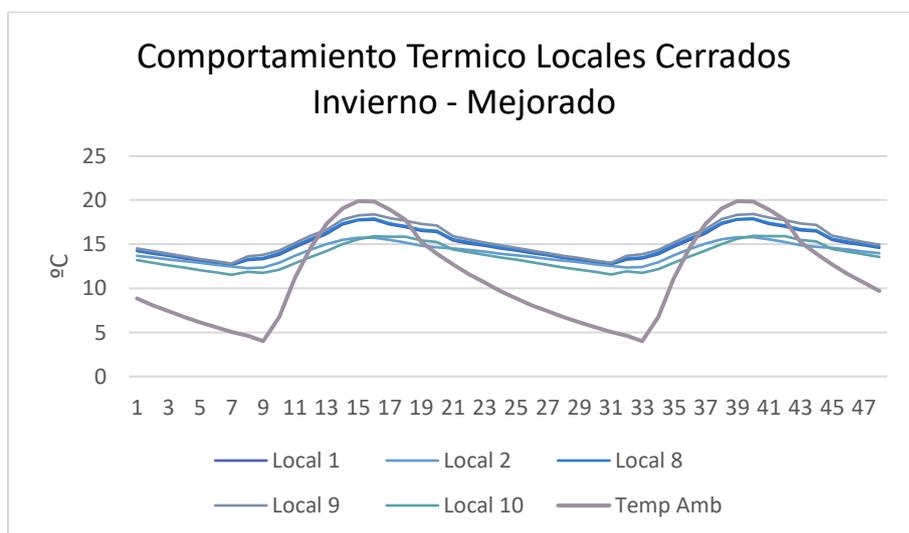
Figura 172: Comportamiento Térmico Locales Cerrados Mejorados Sector Salud
