REFUNCIONALIZACIÓN ENERGÉTICA DEL CENTRO DE INTEGRACIÓN
COMUNITARIO
SUR, SECTOR SALUD, CIUDAD DE CATAMARCA A PARTIR DEL MONITOREO Y
SIMULACIÓN HIGROTÉRMICOS

TRABAJO FINAL DE ESPECIALIZACION EN DISEÑO BIOCLIMATICO

Ana Mariela Martinena

San Fernando del Valle de Catamarca, Catamarca, Argentina
Abril de 2025

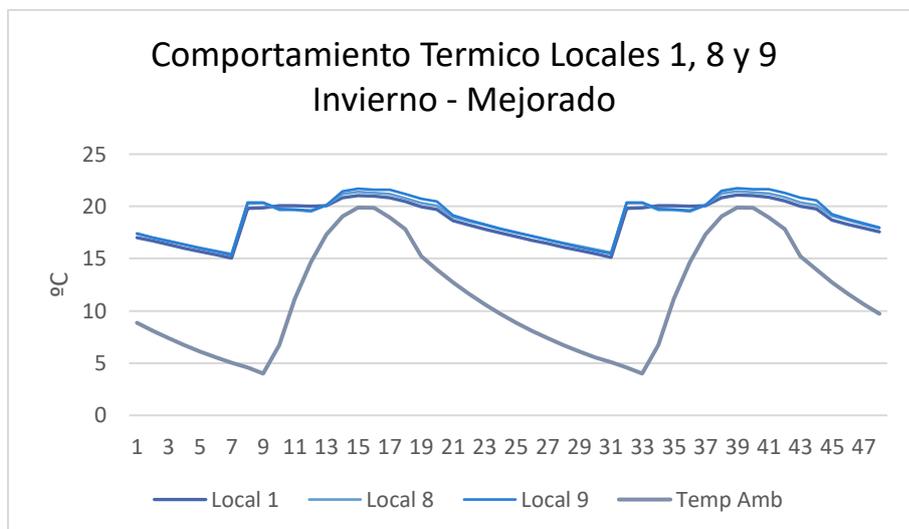
Figura 176: Comportamiento Térmico Locales 1, 8 y 9 Mejorados – Invierno

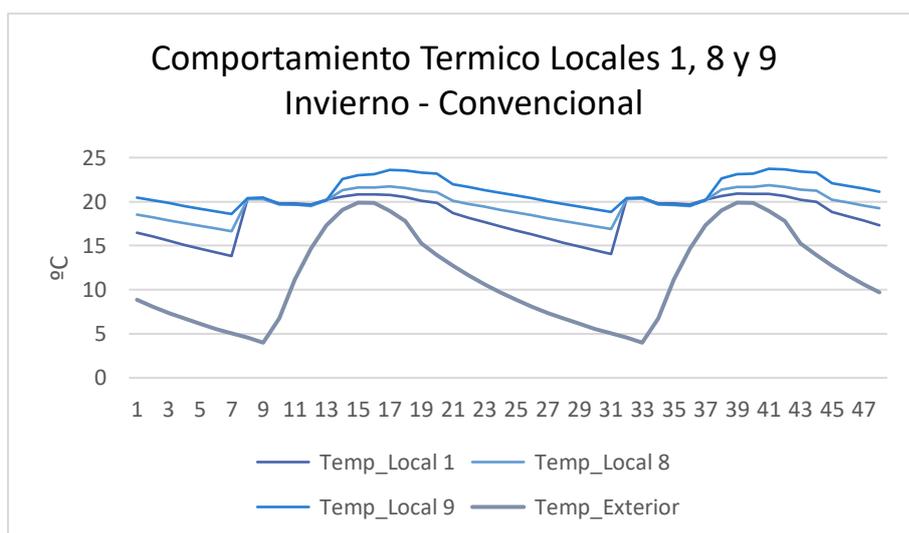
Figura 177: Comportamiento Térmico Locales 1, 8 y 9 Convencional – Invierno
