**UNIVERSIDAD NACIONAL DE CATAMARCA
FACULTAD DE TECNOLOGÍA Y CIENCIAS APLICADAS
DEPARTAMENTO DE GEOLOGÍA
LICENCIATURA EN GEOLOGÍA**

TRABAJO FINAL:

**“GEOLOGÍA AMBIENTAL DEL DEPARTAMENTO VALLE VIEJO, PROVINCIA DE
CATAMARCA”**

OCTUBRE – 2018

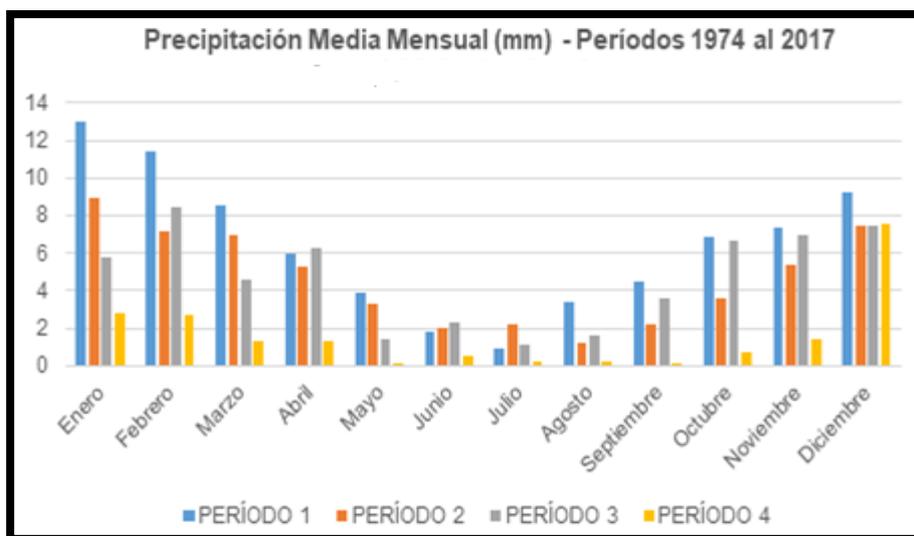
Figura N° 4: Datos de Precipitación Media Mensual (mm), departamento Valle Viejo - provincia de Catamarca.

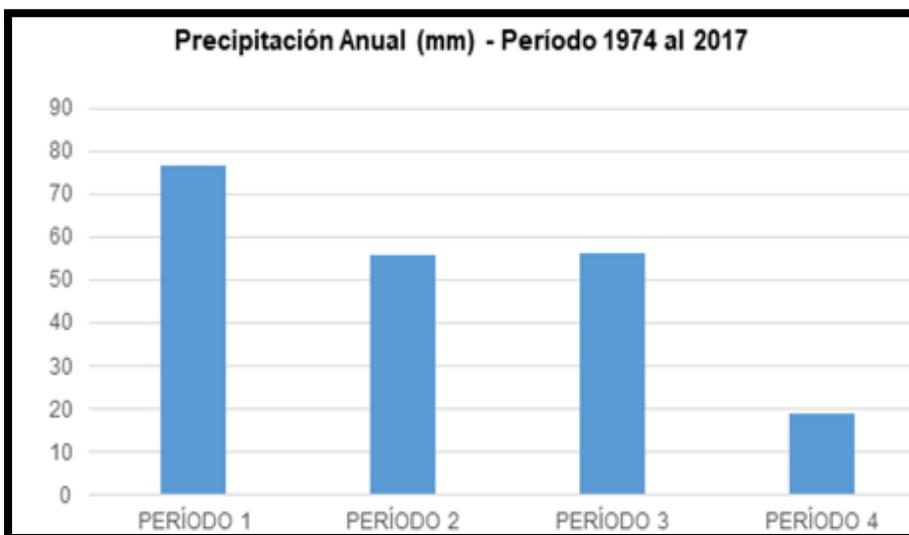
Figura N° 5: Datos de Precipitación Anual (mm), departamento Valle Viejo - provincia de Catamarca.

En cuanto a los valores resultantes para las precipitaciones anuales, el primer período (1974 - 1984) alcanzó el máximo de precipitaciones, mientras que en los siguientes períodos el régimen disminuye ampliamente, haciéndose evidente durante el transcurso del último ciclo (2007 - 2017). Este rasgo coincide con lo establecido con los datos arrojados en precipitaciones medias mensuales (Figura N° 5).

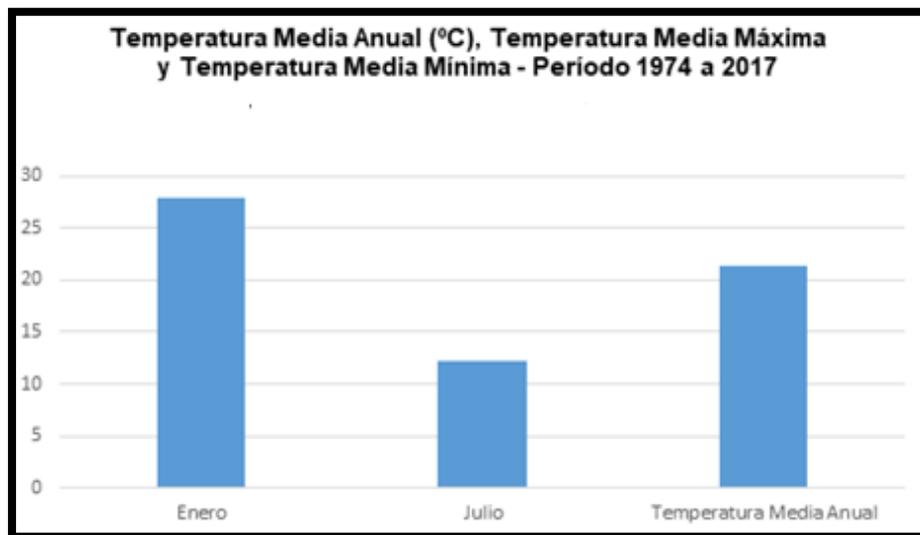
Figura N° 6: Datos de Temperatura Media Anual (°C), departamento Valle Viejo - provincia de Catamarca.

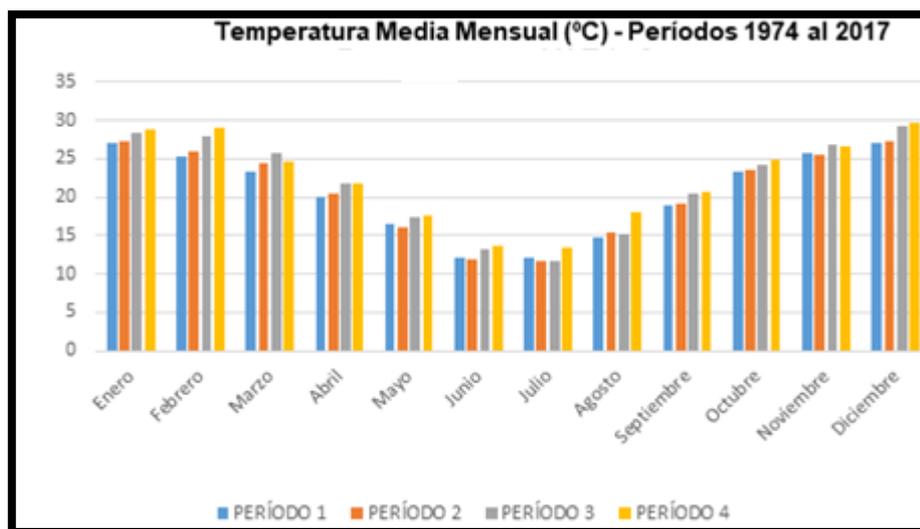
Figura N° 7: Datos mensuales de Temperatura (°C), departamento Valle Viejo - provincia de Catamarca.

El departamento Valle Viejo comprende una diferencia de altitudes que fluctúan desde los 1700 a 470 m s.n.m. Esta diferencia altitudinal como la geografía presente en el área, corresponde a uno de los tantos factores presentes en un clima Árido de Sierras y Bolsones. Los resultados arrojados determinaron que la temperatura media anual corresponde 21,4 °C entre los períodos 1974 al 2017, siendo la temperatura media máxima de 28 °C durante el mes de Enero y la temperatura media mínima de 12,7 °C para el mes de Julio (Figura N° 6). En tanto la temperatura media mensual durante los periodos 1974 al 2017, se mantiene constante, a diferencia del último periodo (2007 - 2017) donde se observan un proporcional aumento de temperatura durante las épocas de verano e invernales (Figura N° 7).

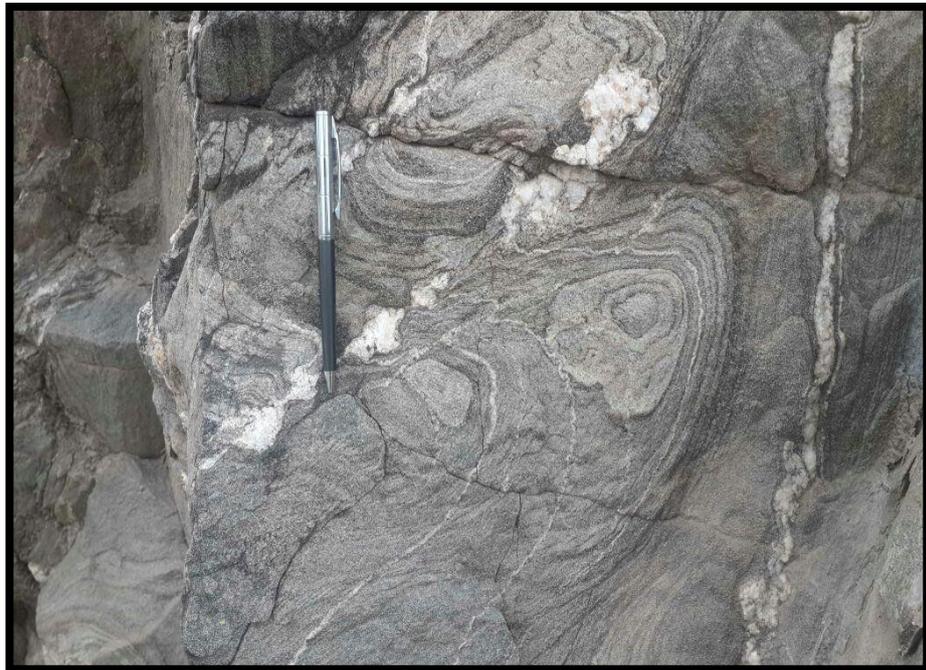
Figura N° 8: Vista del Complejo Metamórfico – Ígneo El Portezuelo en la base de la sierra de Ancasti, sobre ruta nacional N° 38.

Larrovere et al. (2011) por su parte, establecieron edades de 477 - 470 Ma., para el Complejo Metamórfico – Ígneo El Portezuelo, descartando la hipótesis que las rocas se hubieran originado en su totalidad durante la orogenia Pampeana (Aceñolaza y Toselli, 1981). Además, estos autores suponen que las rocas de la Formación Puncoviscana pudieron haber sido las rocas precursoras del complejo, sufriendo una extensa deformación y metamorfismo. Es por ello que se le asignan a las rocas metamórficas de alto grado edad Ordovícica.

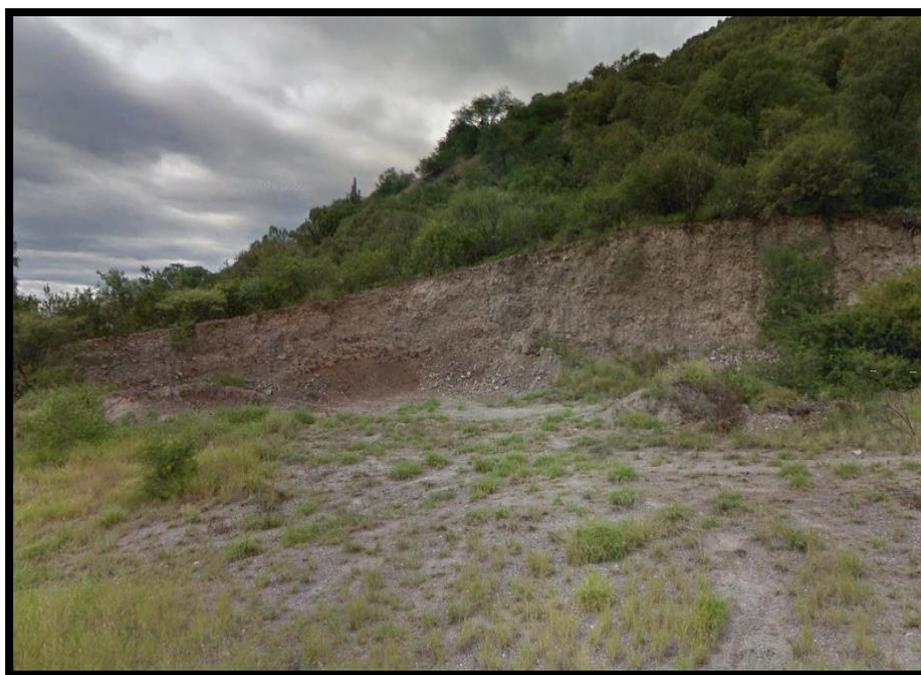
Figura Nº 9: Formación Concepción ubicada en la base de la cuesta El Portezuelo.

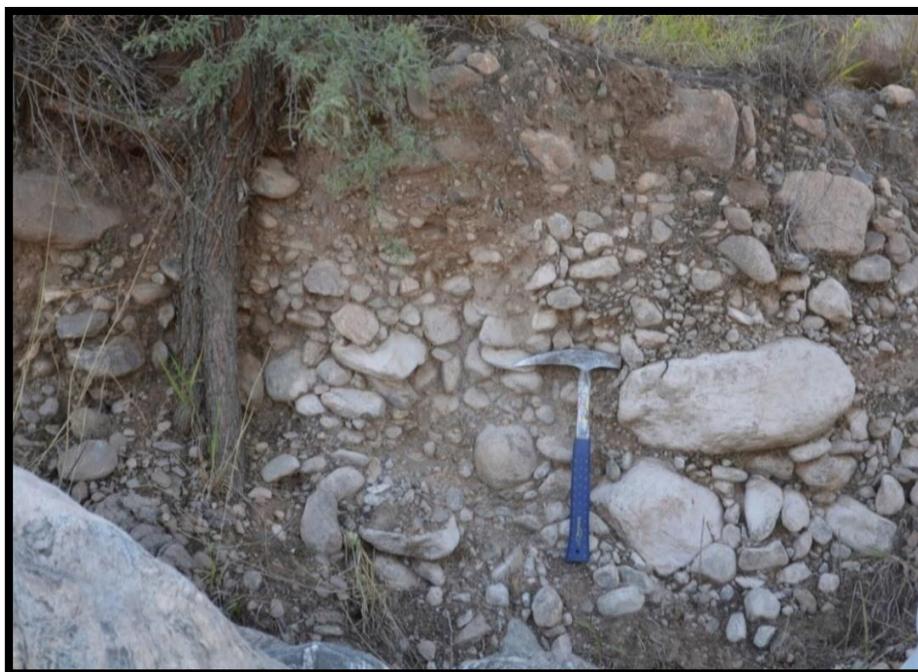
Figura N° 10: Formación Coneta ubicada en cantera cercana a la localidad de Huaycama.

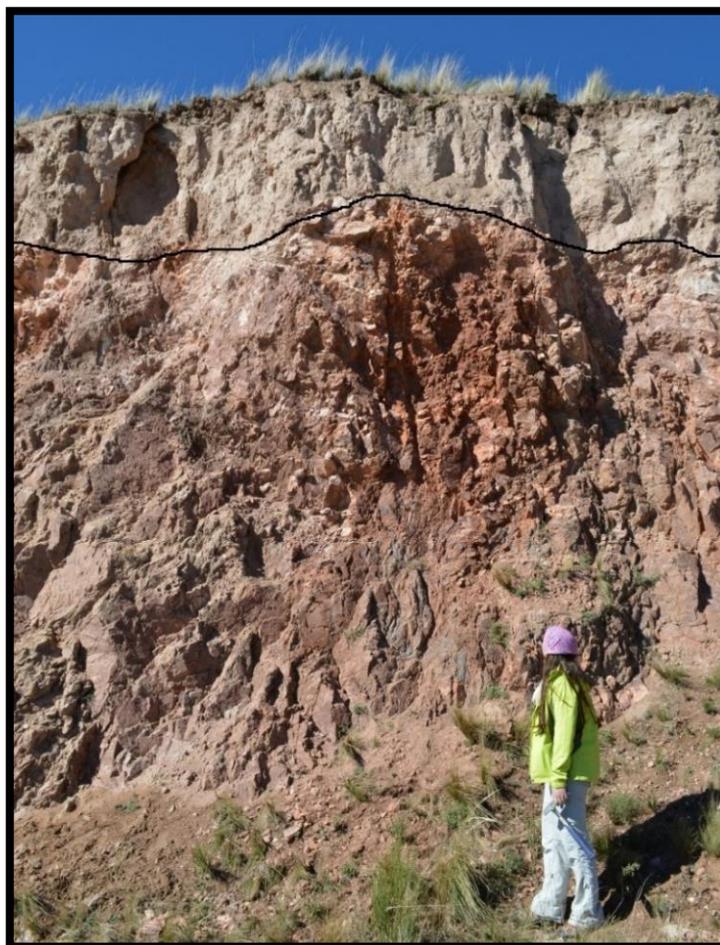
Figura Nº 11: Formación Paclín suprayacente a Complejo Metamórfico – Ígneo El Portezuelo sobre cumbre de sierra de Ancasti.

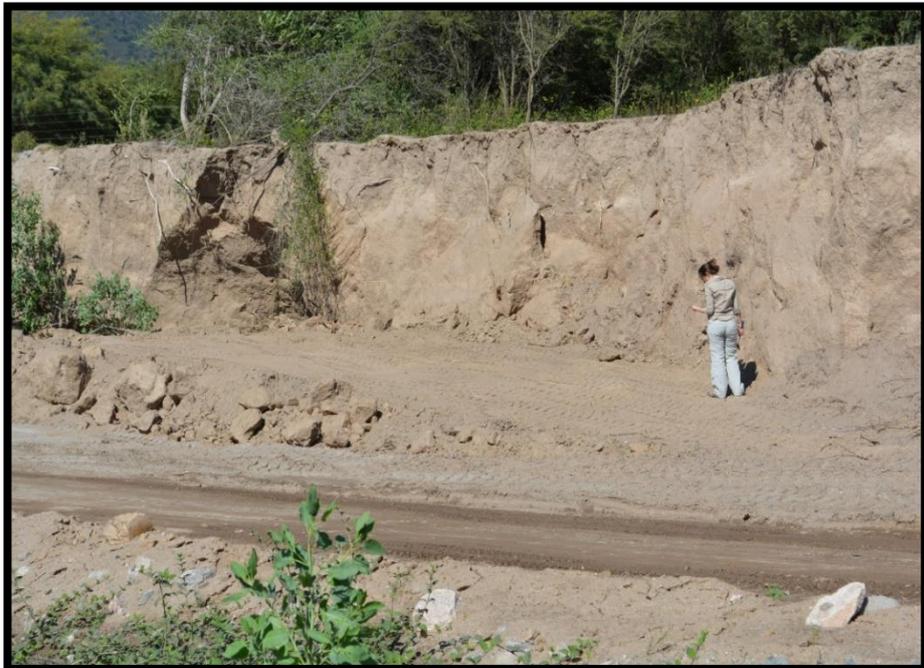
Figura N° 12: Formación Río del Valle ubicada sobre márgenes del río Paclín – Santa Cruz en la localidad de El Portezuelo.

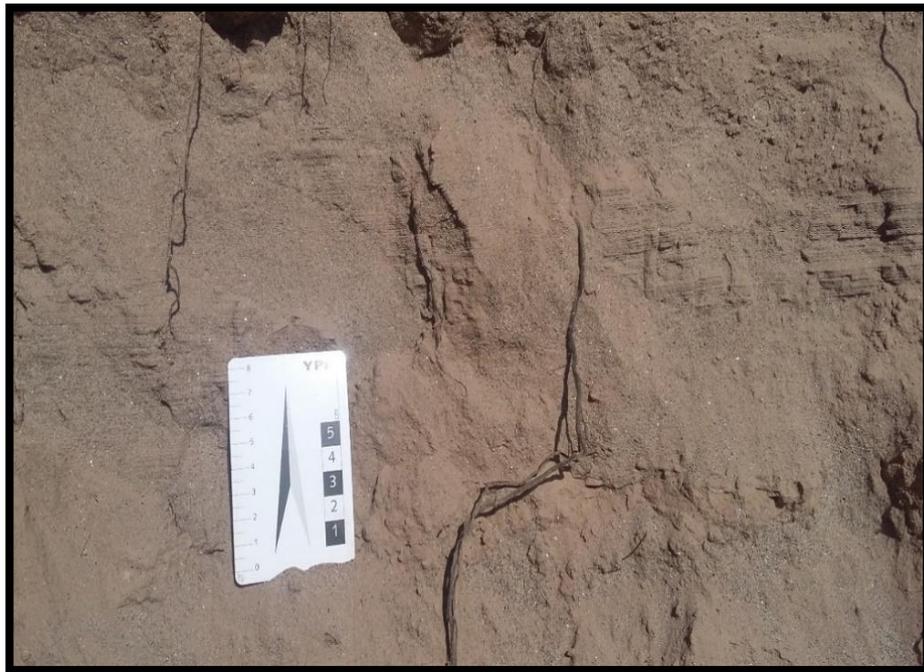
Figura N° 13: Formación Los Perea ubicada en el margen Oeste del río del Valle, Parque Industrial El Pantanillo.

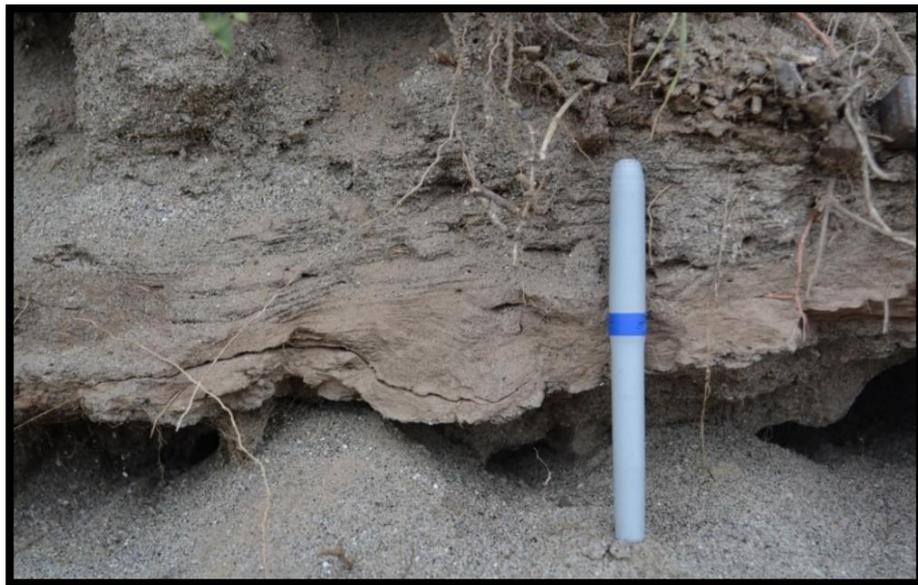
Figura N° 14: Estructura laminar en depósitos del río del Valle, localidad Las Tejas.

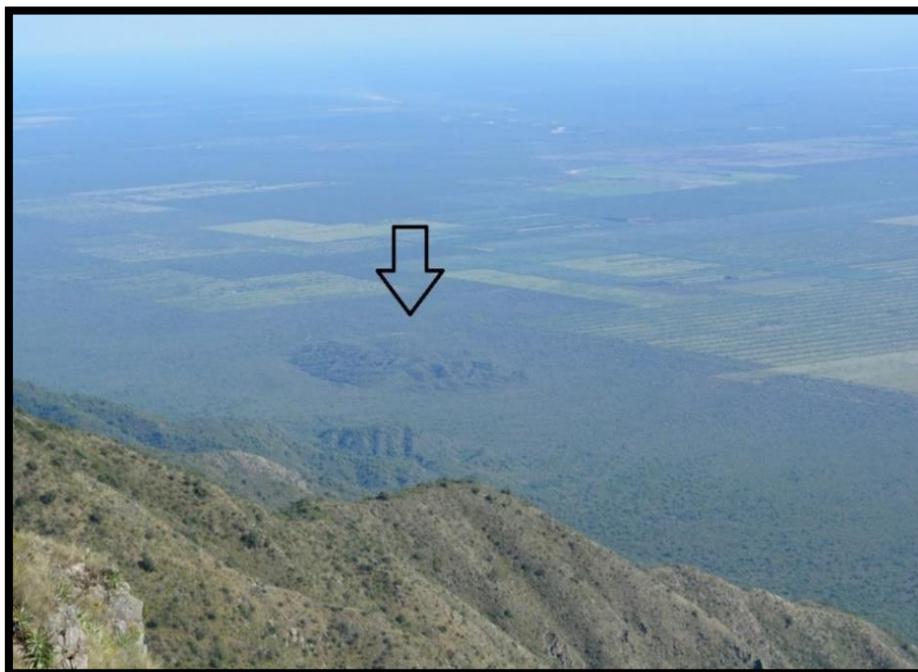
Figura N° 15: Lomada residual ubicada en cercanía al aeropuerto Felipe Varela.

La lomada residual corresponde a aquellos depósitos no comprendidos como sierras, sino que constituyen depósitos significantes con una altura promedio de 500 m s.n.m. aproximadamente en el área de estudio. Se caracterizan por establecer una morfología asimétrica, producto del sistema de fallas inversas establecidas en el lugar. El sistema de drenaje observado en esta geoformas es de tipo paralelo moderado debido a la poca representación, elongando y extendido en el terreno.

conglomerados envueltos en una matriz de arena fina, asemejándolo con los depósitos terciarios hallados en Huillapima (Figura N° 15).

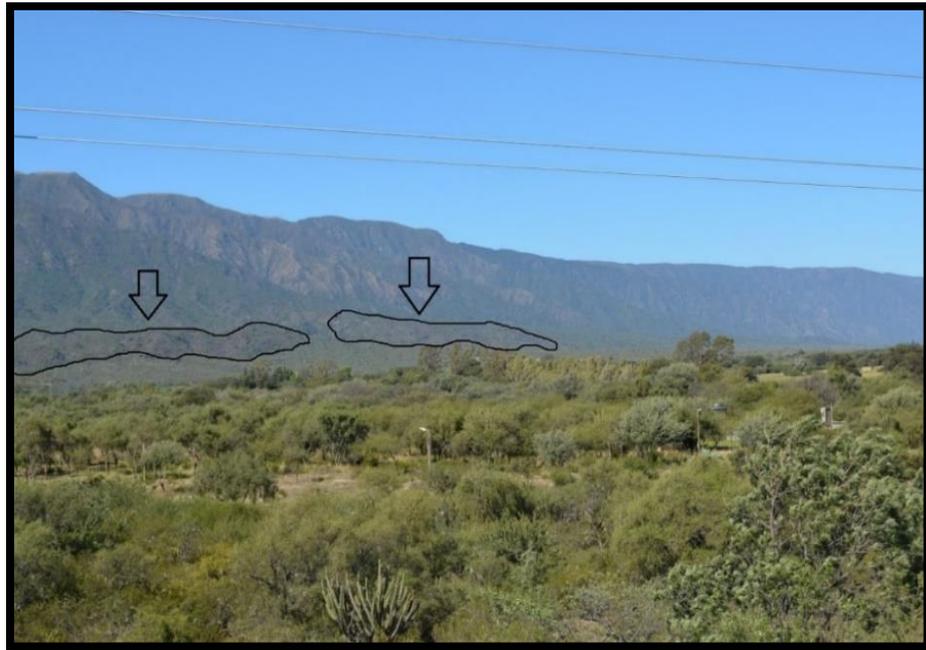
Figura Nº 16: Paleoconos sobre la vertiente occidental de la sierra de Ancasti.

En el área de estudio, se observaron este tipo de geformas desde el aeropuerto Felipe Varela en dirección Norte, adosadas a la ladera occidental de la sierra de Ancasti (Figura N° 16) y en menor predominancia desde el aeropuerto pero dirección Sur. Litológicamente corresponden a materiales heterogéneos, principalmente gravas, intercalados con material psefítico y pelítico. En tanto, en la base de la sierra de Graciana este tipo de geforma no suele estar representada.

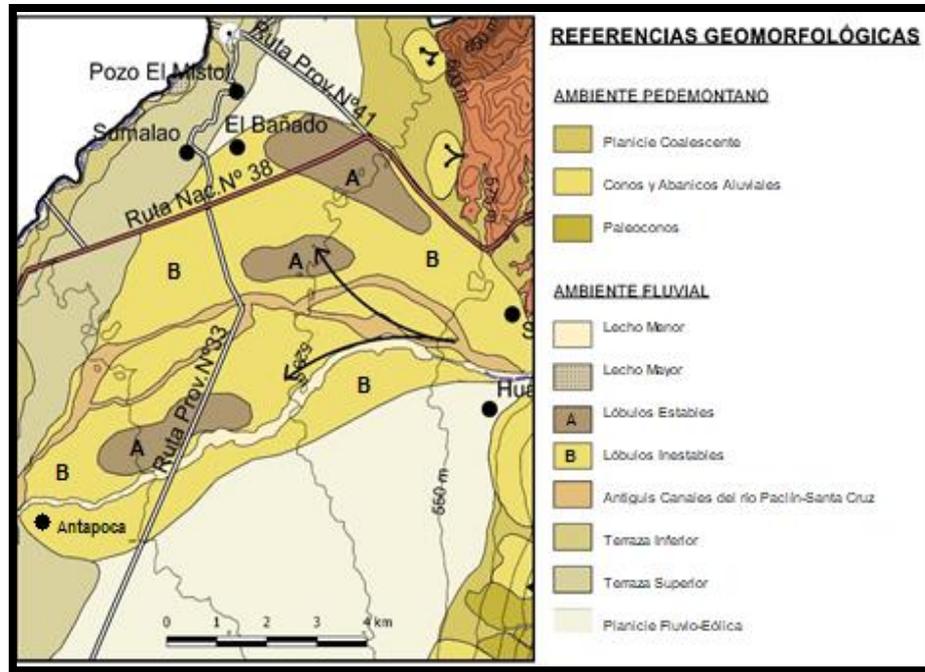
Figura Nº 17: Localización de Lóbulos Estables y Antiguos Canales del río Paclín – Santa Cruz en el abanico terminal del río homónimo. Autor: Arévalo, Victoria.

En cuanto al diseño de drenaje presente, es de tipo distributivo, aunque no es inciden a los materiales permeables sobre los que circulan, por la cual predomina la infiltración sobre el escurrimiento superficial (Eremchuk et al., 2000).

Geológicamente, esta geoforma representa la Formación Coneta y corresponden al segundo nivel de piedemonte según Fidalgo (1965), donde litológicamente prevalecen clastos de grava cubiertos por una pátina de material calcáreo acompañado de una matriz arenolimososa.

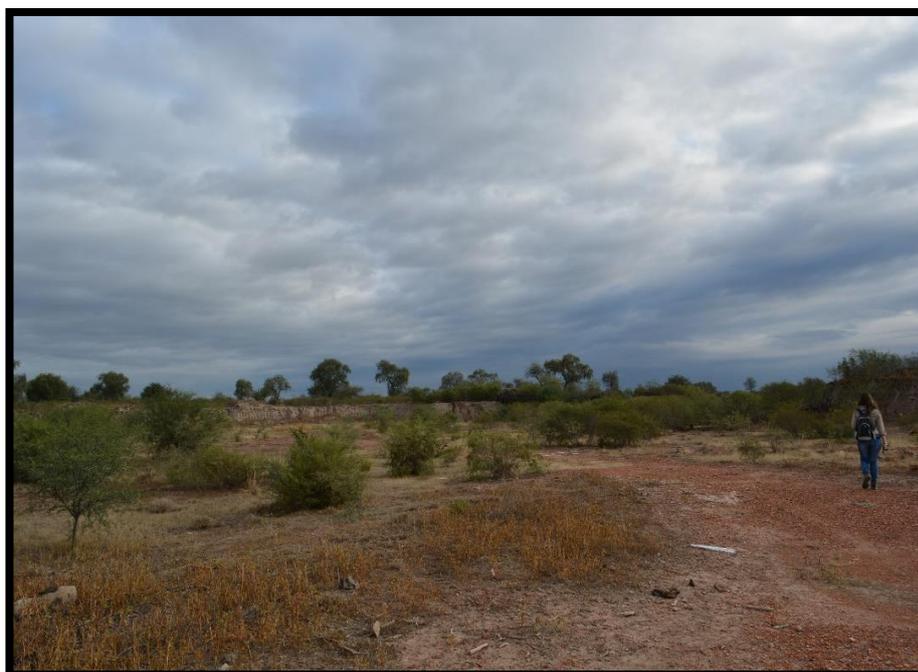
Figura N° 18: Canteras semi-abandonadas cercanas a la localidad de Las Tejas.

Otra de las actividades mineras llevadas a cabo en el área de estudio corresponde a la fabricación de ladrillo hueco, a cargo de la empresa Cerámica Valle Viejo. A pesar de considerarse como una actividad industrial, también se destaca como minera, debido a que el material limo-arcilloso utilizado para dicha producción procedía de una cantera ubicada en cercanías a la localidad de Las Tejas. Actualmente la misma se detectó como un sector semi abandonado (Figura N° 18).

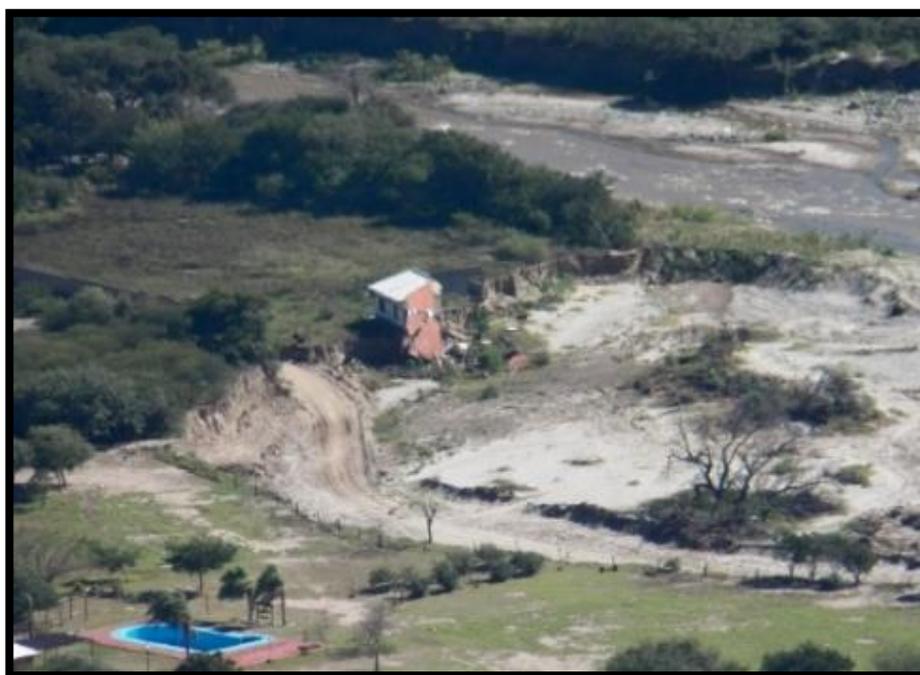
Figura N° 20: Vivienda ubicada sobre la terraza inferior del río Paclín arrasada por la inundación del 29 y 30 de Marzo, en la localidad de El Portezuelo.

En base a las delimitaciones realizadas en Eremchuk et al. (2017), donde el tramo del río Paclín transita por la localidad de El Portezuelo, se identificó y cartografió sectores de dicho poblado donde se hacen presentes geoamenazas, teniendo en cuenta el grado de amenaza en el terreno (Anexo Ha).

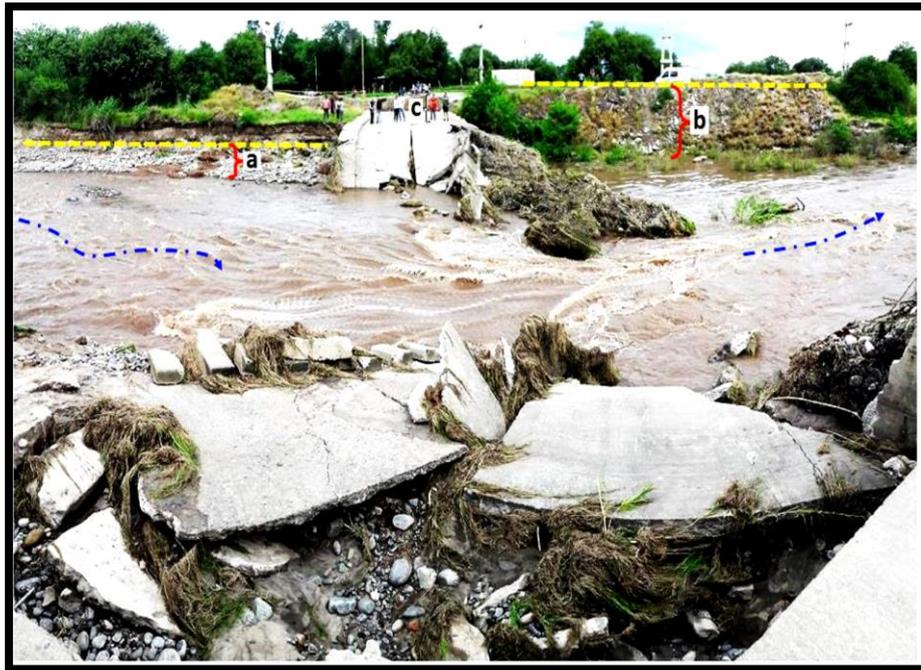
Figura Nº 21: Diferencia de altura de los taludes (a-b) correspondiente a la profundidad de socavación vertical del río del Valle en badén de la Virgen. Fuente: Costello, M.

No solo las inundaciones de esa fecha afectaron al río Paclín-Santa Cruz, sino también al río del Valle, el cual incrementó su caudal debido a las intensas precipitaciones, generando la destrucción de un badén conocido como Camino de la Virgen (Figura N° 21), y el asentamiento poblacional de Bajo Hondo, ubicado sobre la terraza inferior de la margen derecha, del río del Valle (Ojeda et al., 2017).

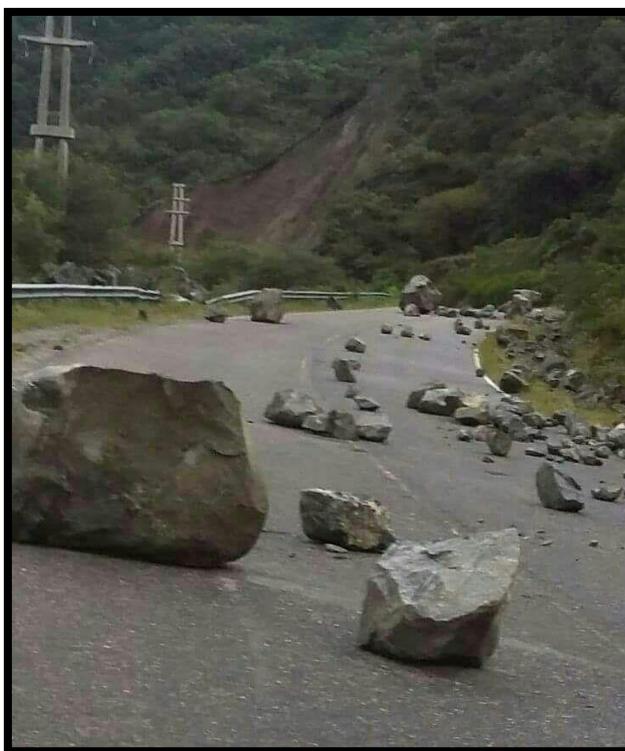
Figura N° 22: Desprendimientos de bloques sobre ruta provincial N° 1, cercano al dique de Pirquitas producto de fenómenos hídricos de los días 29 y 30 de Marzo de 2017. Fuente: Diario “El Ancasti”.

En el departamento Valle Viejo se localizaron estos fenómenos sobre la ladera occidental de la sierra de Ancasti, donde responden a un tipo de remoción en masa caracterizado como desprendimientos, caídas de bloques o desmoronamiento (Thornbury, 1960). Estos desprendimientos suelen ser frecuentes en sectores de la cuesta de El Portezuelo debido a que el basamento cristalino se encuentra fuertemente fracturado y la influencia de las precipitaciones (factor condicionante de este proceso) generan que el agua ingrese a la roca y desprenda parte de estos materiales hasta depositarlos sobre la ruta provincial N° 42 (Anexo Ha) que recorre la cuesta en la sierra de Ancasti. Estos procesos se vincularon al pasado 29 y 30 de Marzo de 2017, donde el agua penetró las fracturas de los macizos y provocó el desprendimiento de los bloques no solo en la sierra antes nombrada, sino además de la sierra de Graciana, donde grandes rocas se depositaron sobre la ruta provincial N° 1 en cercanía al dique Las Pirquitas (Figura N° 22). Cabe recordar, que estos cordones montañosos corresponden barreras climáticas del valle de Catamarca.

El proceso de remoción en masa en vistas generales, representa una amenaza natural que se vincula a los fenómenos de precipitaciones prolongadas y/o intensas como a las actividades sísmicas, que producen la caída de material de las distintas sierras y afectan principalmente a la infraestructura vial en el área de estudio.

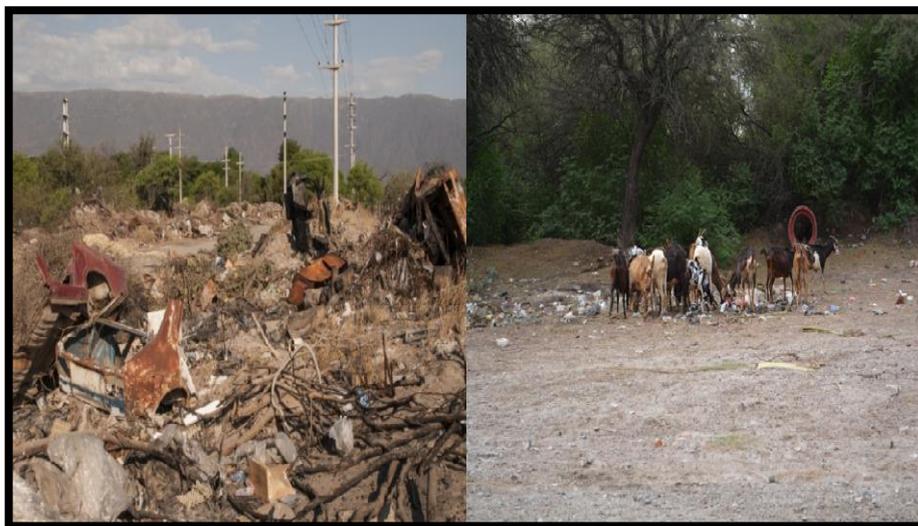
Figura Nº 24: Sitios de depósitos clandestinos. **A:** cercanía a la avenida de circunvalación.
Fuente: Diario “El Ancasti”. **B:** localidad de Las Tejas.

En el área de estudio no se observó rellenos sanitarios municipales oficiales que permitan verter los desechos urbanos considerando medidas de protección ambiental como su principal objetivo. Aunque si se detectó la presencia de diversos sitios de desechos clandestinos (Anexo Ha), los cuales en su mayoría se encuentran alejados de la trama urbana principal (Figura Nº 24). Estos lugares, se ubican a la vera de los cauces, en cercanías a las distintas rutas del departamento y en terrenos descampados y alejados, donde no se perciben visualmente. Entre desechos que son vertidos en estos lugares corresponden a restos orgánicos, plásticos, papeles, vidrio, pañales y entre otros.

Estos productos afectan tanto al ambiente como a las personas debido al proceso de descomposición de la materia. Algunos de ellos depositados sobre la vera del río del Valle, son los más agravantes debido a que durante el proceso de descomposición de la basura se lixivian productos tóxicos y contaminan el agua del cauce generando su contaminación. El suelo corresponde a otro factor perturbado en esta problemática, ya que el vertido de distintas sustancias altera las propiedades físicas, químicas y de fertilidad de los mismos. Los incendios accidentales o inducidos en estos depósitos (principalmente material orgánico) agravan aún más la situación de los basurales, ya que liberan a la atmósfera diversos gases contaminantes al aire (metano y dióxido de carbono conocido como biogás) y favorecen el efecto invernadero. Estos desechos asimismo, contribuyen a los efectos perjudiciales para la salud pública en

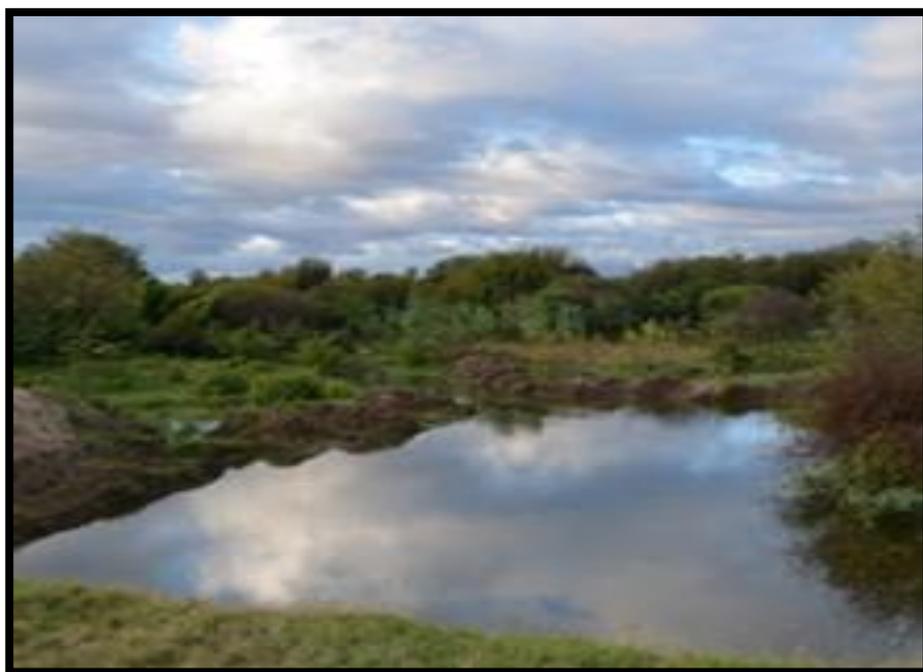
Figura Nº 25: Vista de uno de los canales de desagüe de las piletas de la Planta de Tratamiento Cloacal, a la vera del camino que une el Parque Industrial “El Pantanillo” con el aeropuerto Felipe Varela.

Desde el año 2017, en el departamento Valle Viejo se realiza las obras necesarias para un sistema de desagüe cloacales a través del Plan Nacional del Agua. Este sistema cuenta con una estación de bombeo, tres trenes de lagunas de estabilización y una red colectora de 45 kilómetros de longitud, que no solo beneficiaría a dicho departamento sino también al aledaño, Fray Mamerto Esquiú. Esta obra comprenderá además un sistema de colectoras para recibir y transportar los efluentes desde el área de estudio hasta su lugar de tratamiento en un predio contiguo a de la Capital (no ejecutada en su totalidad).

En el área de estudio se evidenció durante la visita a diferentes sectores aledaños a la planta de tratamiento (Anexo Hb), que el impacto principal corresponde a la alteración de la calidad de vida de pobladores debido a la generación de emisiones de compuestos volátiles procedentes del proceso de tratamiento, principalmente en la localidad de Antapoca.

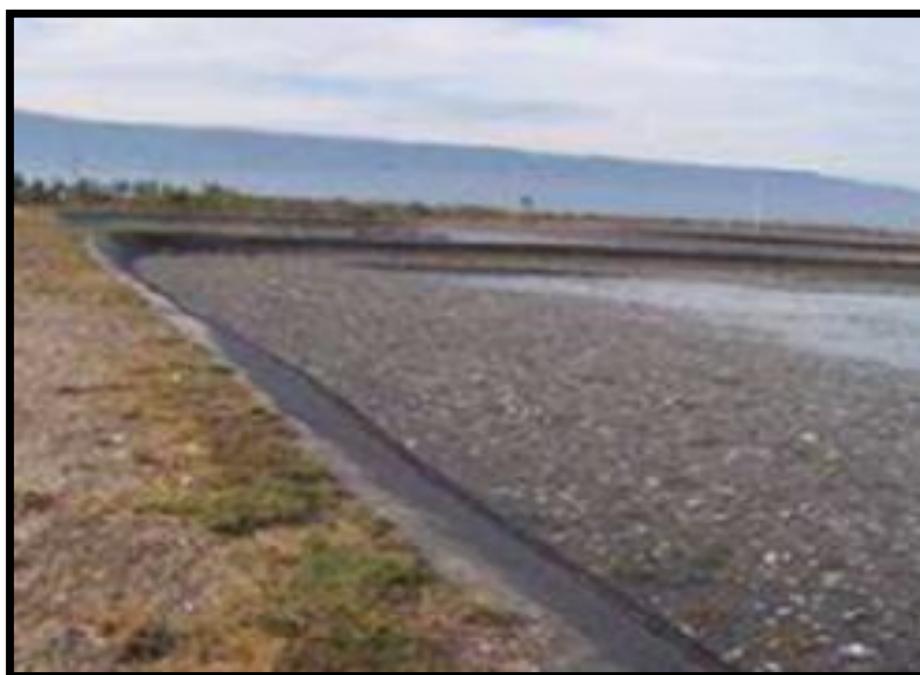
Figura Nº 26: Sólidos flotantes en laguna anaeróbica. Fuente: Saracho, M. et al. (2008).

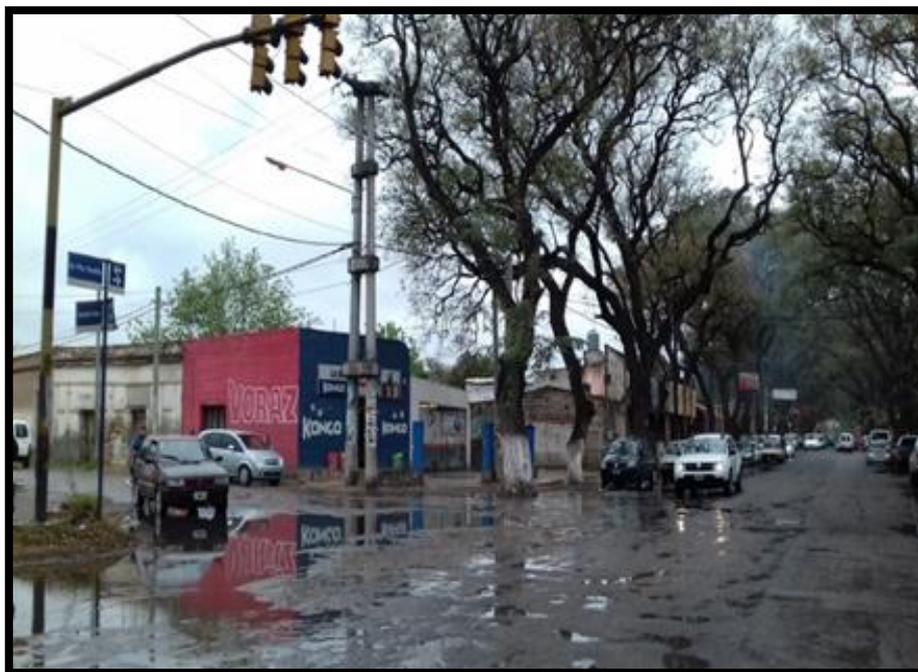
Figura Nº 27: Avenida Presidente Castillo anegada producto de tormentas. Fuente: Diario “El Ancasti”.

Actualmente, el departamento Valle Viejo no cuenta con la infraestructura necesaria para desagües pluviales, por lo que generan anegamiento de la infraestructura vial en la localidad de San Isidro y alrededores (Anexo Hc), además de afectar a la infraestructura urbana en épocas estivales periódicas y extraordinarias (Figura N° 27).

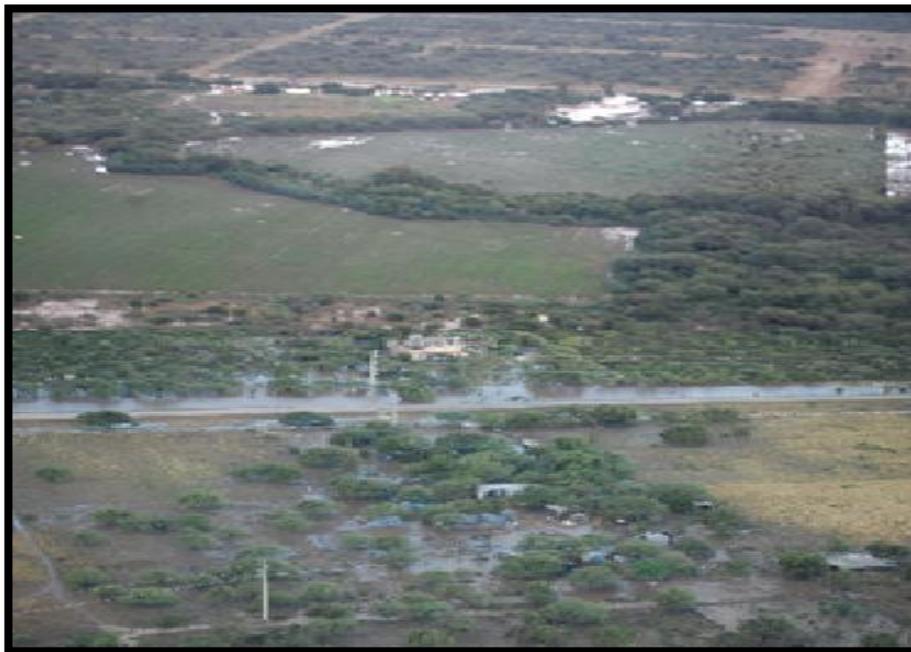
Figura N° 28: Anegamiento en sectores agrícolas debido al fenómeno hídrico del 29 y 30 de Marzo del 2017.

principalmente los terrenos de cultivo de las localidades como Huaycama y Antapoca(Figura N° 28).

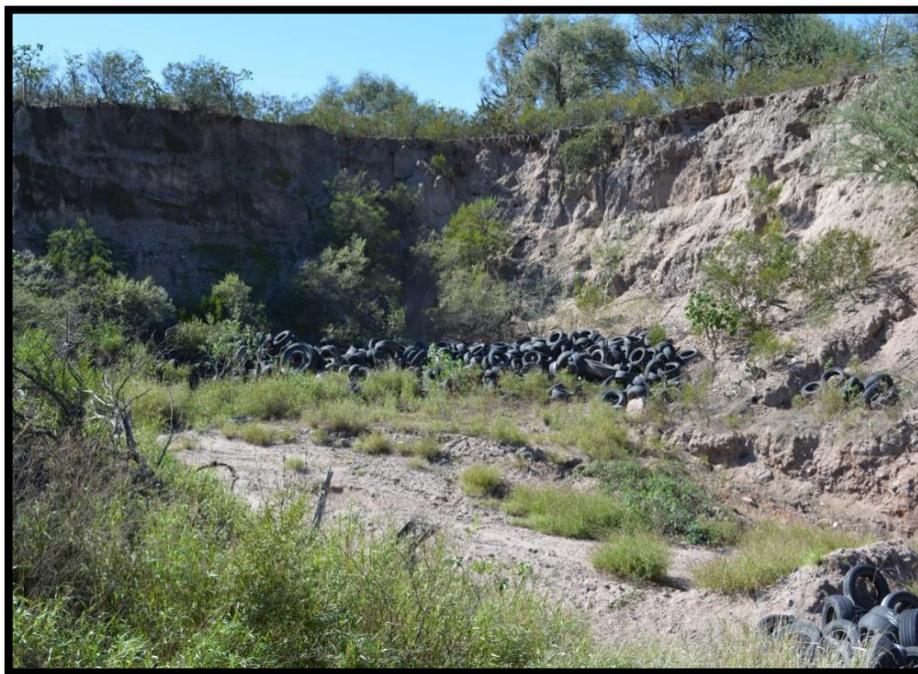
Figura N° 29: Botadero de cubiertas en antigua cantera ubicada a la localidad de Santa Cruz.

En el área de estudio, la ubicación de la mayoría de las canteras antiguas se localizaban fuera de los núcleos urbanos sobre los lechos de los ríos Paclín-Santa Cruz (Anexo Hb) y del Valle. En una de ellas ubicada sobre la ruta nacional N° 38, se observó depósitos clandestinos de materiales pertenecientes a cubiertas (Figura N° 29), las cuales contemplan un impacto sobre el ambiente, principalmente como la posible contaminación del suelo en el terreno.

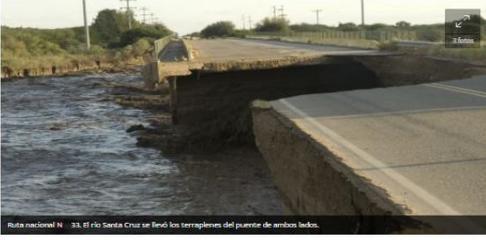
<p>Ruta nacional N° 33, el río Santa Cruz se llevó los terraplenes del puente de ambos lados.</p> <p>POLITICA-ECONOMIA Jueves, 30 de marzo de 2017 - 04:13</p>	<p>TEMPORAL DEVASTADOR</p> <h3>El desborde del río afectó a productores agrícolas y ganaderos</h3> <p>Se perdieron olivares y también ganado porcino. El Gobierno inició el protocolo de emergencia.</p>

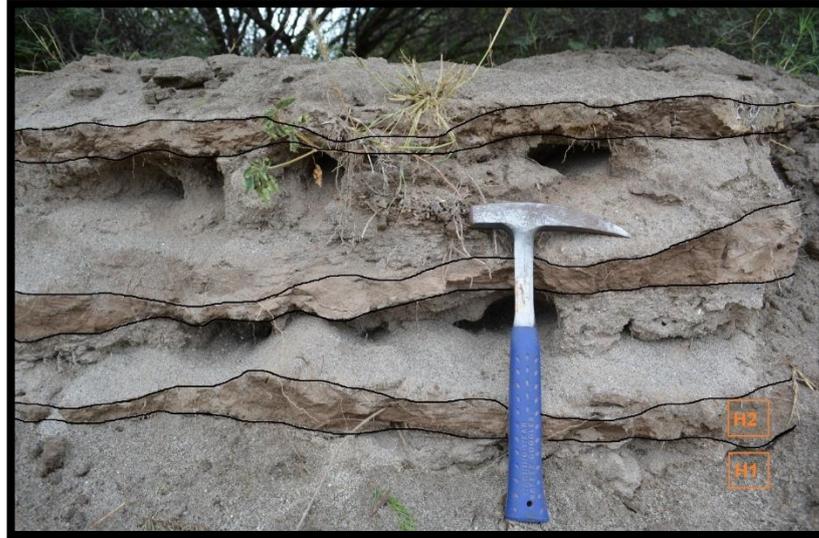
PUNTO DE CONTROL N° 02

Descripción: El perfil relevado se ubica en el ápice de planicie de desbordamiento
H1: 1 metro de espesor de material limoarenoso, de color pardo. Se caracteriza por ser muy friable sin estructura visible. Presenta poco porcentaje de carbonato de calcio.
H2: 50 cm de espesor de material limoarenoso, de color pardo, y rompe en bloques. Presenta carbonato de calcio en mayor proporción al horizonte infrayacente.
Horizontes pertenecientes a la Formación Río de Valle.
Suelo: se observa la presencia de un horizonte edáfico de aproximadamente 10 cm de espesor.
