## **SEMINARIO**

# **“ANÁLISIS GEOLOGICO- GEOMORFOLOGICO E IDENTIFICACIÓN DE LOS PROCESOS DE REMOCIÓN EN MASA EN LA PARTE ALTA Y MEDIA DE LA SUBCUENCA DEL RÍO EL TALA - CATAMARCA - ARGENTINA”**

**AÑO 2018**

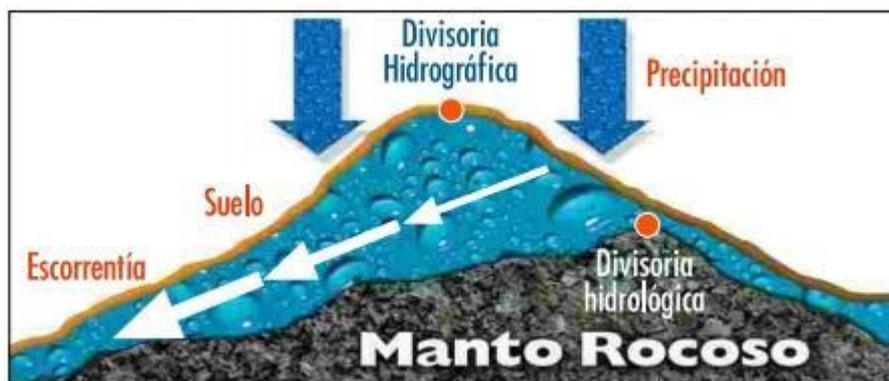
Cuando el relieve y fisiografía tienen una forma y simetría diferente a la configuración geológica de la cuenca, se puede decir que existe una cuenca subterránea, que cambia la dirección del flujo subsuperficial para alimentar a otra cuenca hidrográfica. A esta configuración se denomina **Cuenca Hidrológica**, la cual adquiere importancia cuando se tenga que realizar el balance hidrológico (Figura N° 5). Cuando la divisoria de la cuenca hidrográfica es diferente de la divisoria de la cuenca hidrológica, los flujos subsuperficiales y el movimiento del agua en el suelo se presenta de la siguiente manera:

Figura 5: Diferencia entre cuenca hidrográfica e hidrológica.

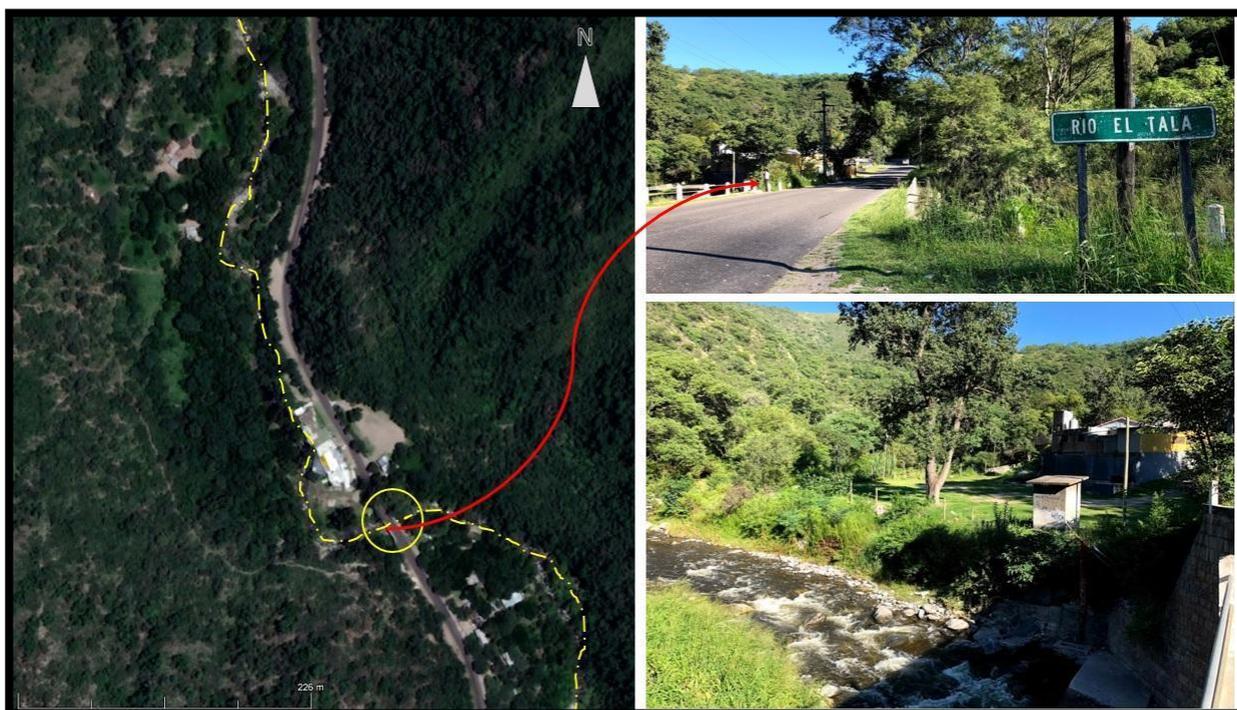
Figura 9: En este punto el Río el Tala cambia de rumbo generando un diseño de meandro encajonado, adaptado a la estructura, dirigiéndose desde el oeste de la ruta hacia el este, al piedemonte la Sa. Del Colorado.

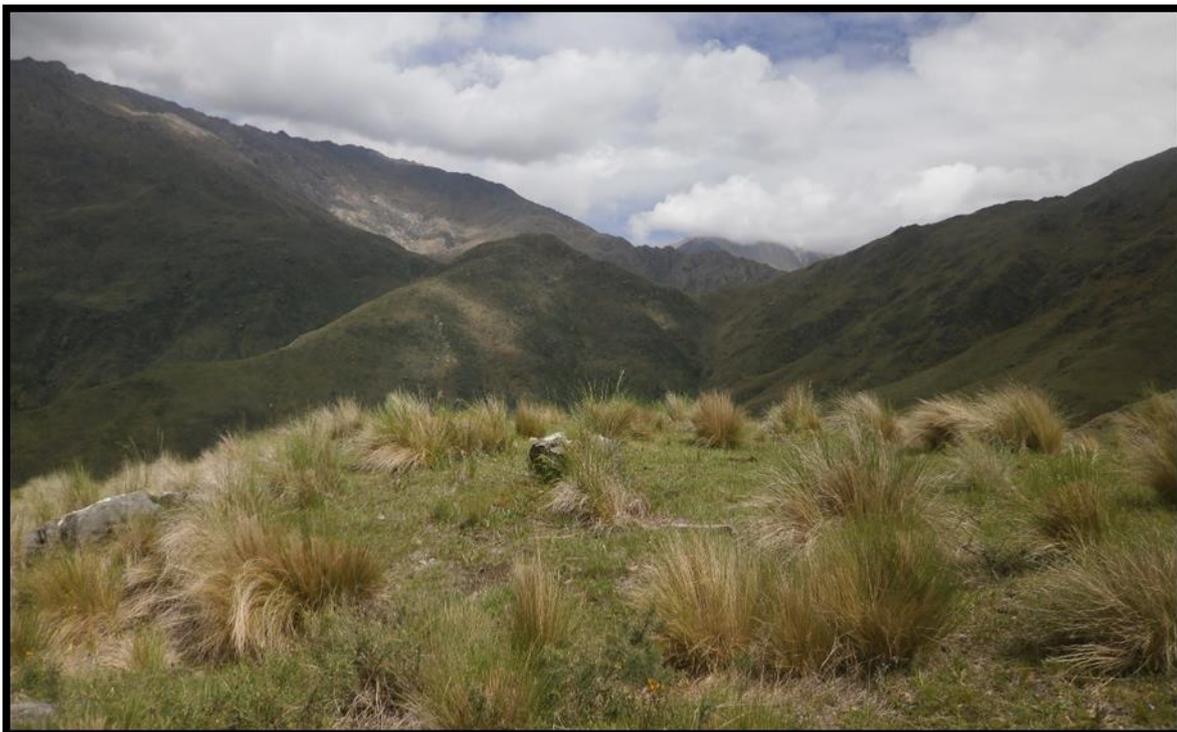
La vegetación en la subcuenca alta (Fotografía N°1) está constituida por especies de gramíneas perennes, pastizal discontinuo, lignificado, con espacios entre matas gramíneas o arbustos cubiertos por césped. Posee pequeños manchones de vegetación constituidos por gramíneas perennes cespitosas.

Fotografía 1: Muestra el tipo de vegetación de altura dominante en la subcuenca alta.

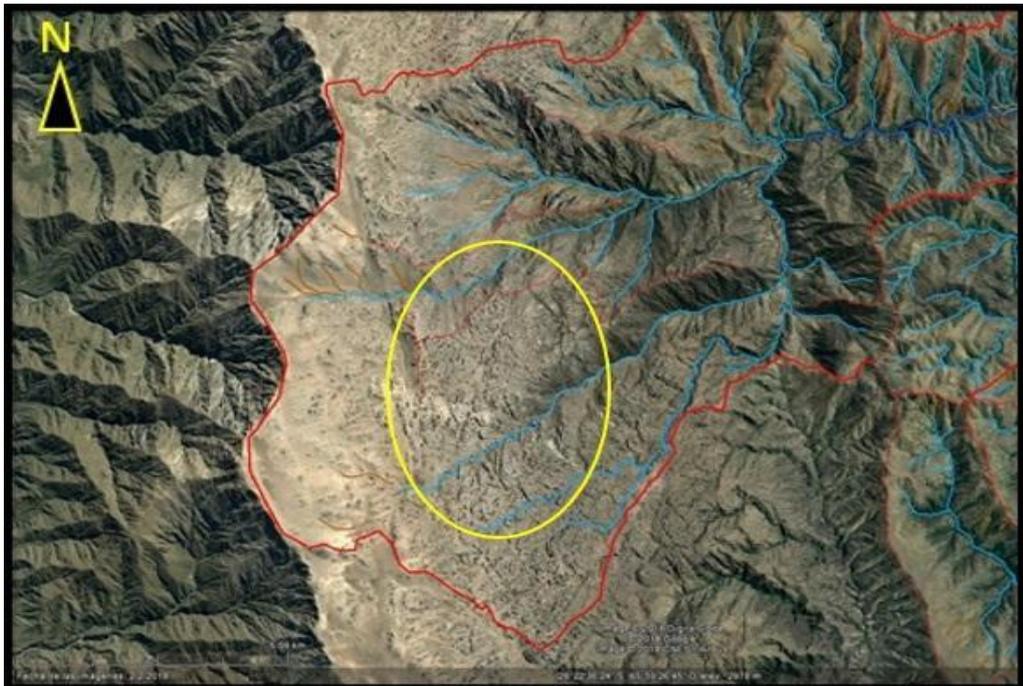
Figura 12: En esta imagen el círculo amarillo involucra la zona de la subcuenca alta que se caracteriza por estar sujeta a proceso de denudación.

- **Denudación:** es el proceso que con mayor frecuencia se observa en las laderas de las cuencas que pueden ser considerados como precursores de los flujos torrenciales. La denudación superficial arrastra el material más fino, la tierra o lodo y la arena, mientras que el más grueso queda sin desplazar (Figura N°12) y es favorecida por la falta de cubierta vegetal protectora del terreno y por la pendiente (Siegfred, 1931).

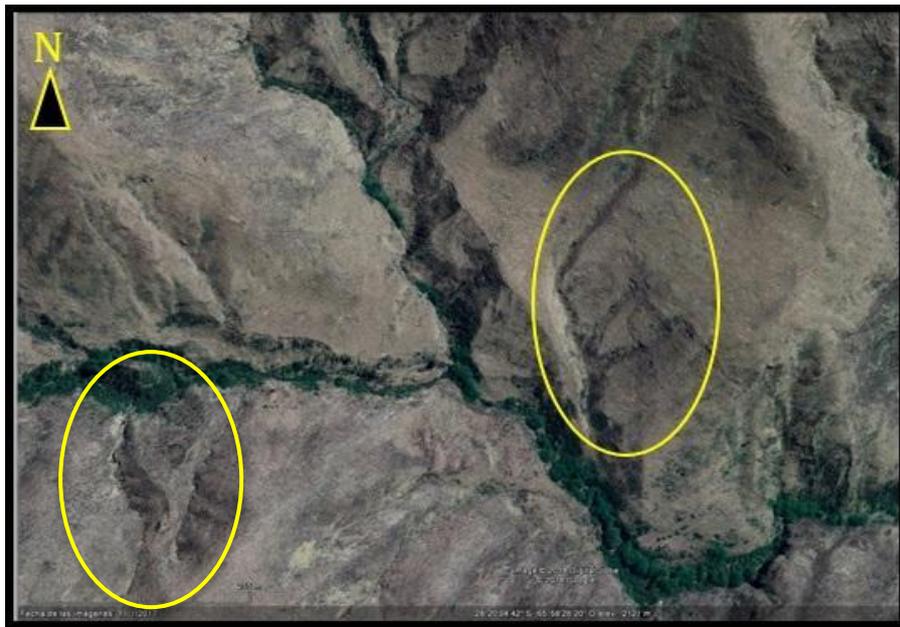
- **Erosión en cárcavas:** las cárcavas son cauces en forma de “U” o “V”, originados por la erosión retrocedente que producen en sedimentos finos las aguas que escurren sobre una ladera (Figura N°13). Las cárcavas constituyen el estado más avanzado de erosión y se caracterizan por su profundidad, que facilita el avance lateral y frontal por medio de desprendimientos de masas de material en los taludes de pendiente alta que conforman el perímetro de la cárcava. Las cárcavas inicialmente tienen una sección en “V” pero al encontrar un material más resistente o interceptar el nivel freático se extienden lateralmente, tomando forma en “U”.

Figura 13: Manifestación de cárcavas en una de las laderas de la subcuenca alta.

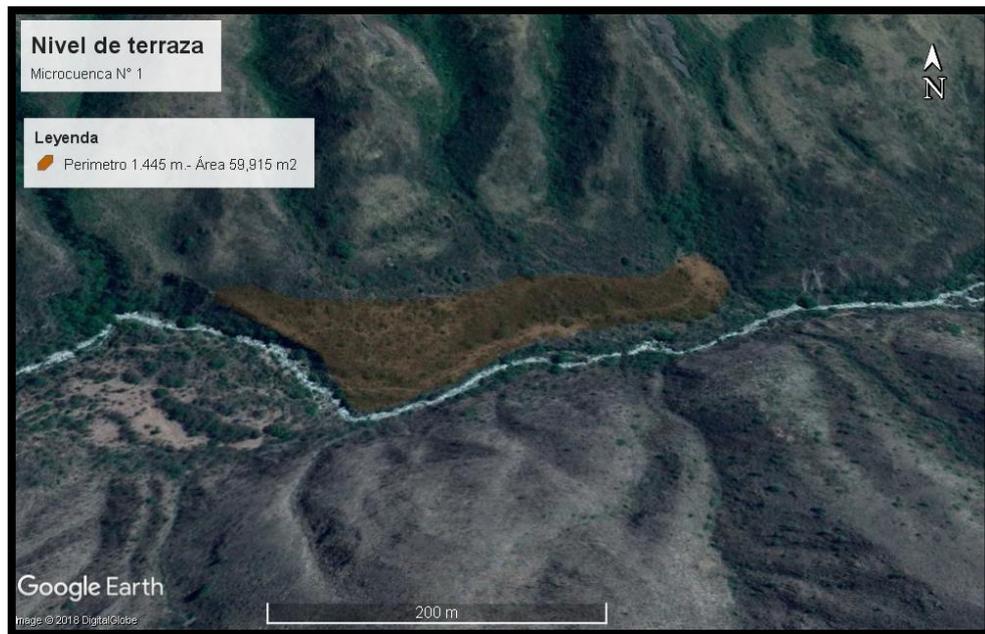
- **Terraza fluvial:** se observa un único nivel de terraza (Figura N°14). La formación de las terrazas va ligada a la alternancia entre períodos de depositación y períodos de erosión. En el área de estudio el único nivel de terraza identificado es el resultado de la depositación del material transportado por el río principal y sobre la cual se han edificado viviendas.

Figura 14: Señalización de un nivel de terraza.

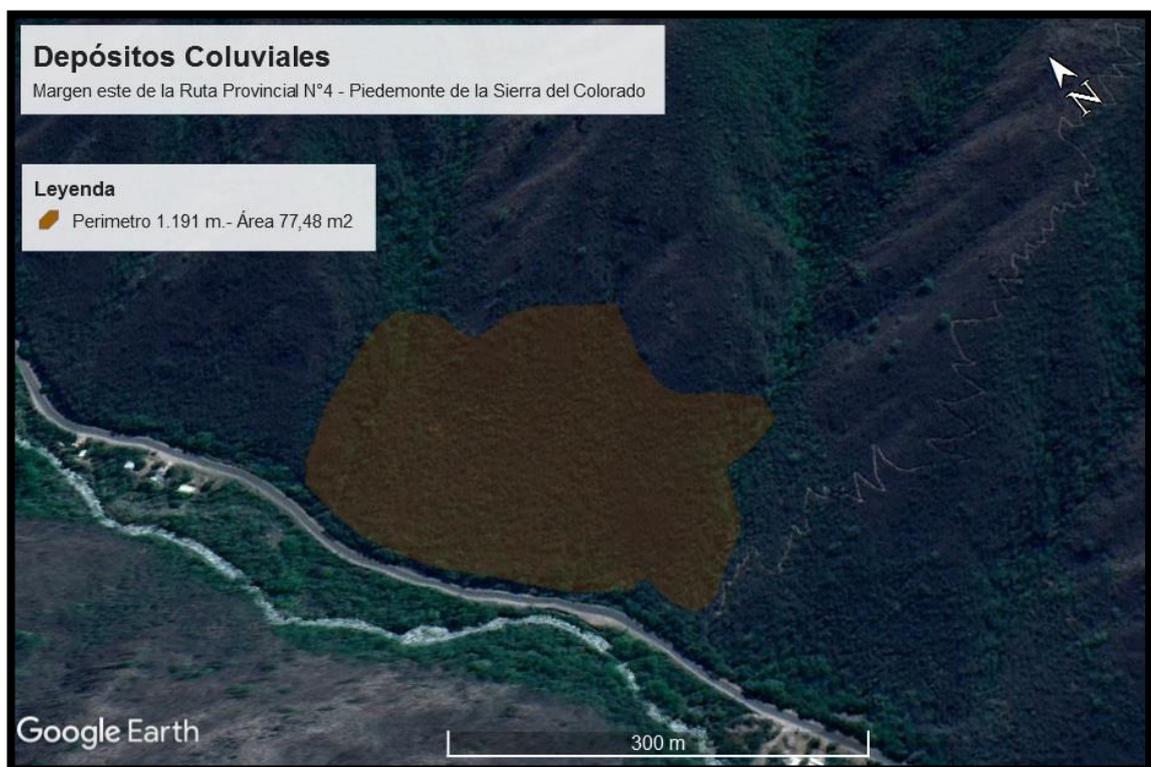
Figura 15: Señalización de acumulación de depósitos coluviales al pie de la Sierra del Colorado.

- **Depósitos coluviales:** son depósitos detríticos que se forman por la acumulación de materiales desplazados por gravedad a causa de la evolución natural de una ladera, acumulándose en la parte intermedia y basal de las laderas y fondo de valles (Figura N°15). El material que conforma estos depósitos es heterogéneo, presentando por lo general fragmentos de roca angulares a subangulares. En la ladera occidental de la sierra del Colorado se pueden observar depósitos coluviales, generados por el movimiento gravitacional de material rocoso.

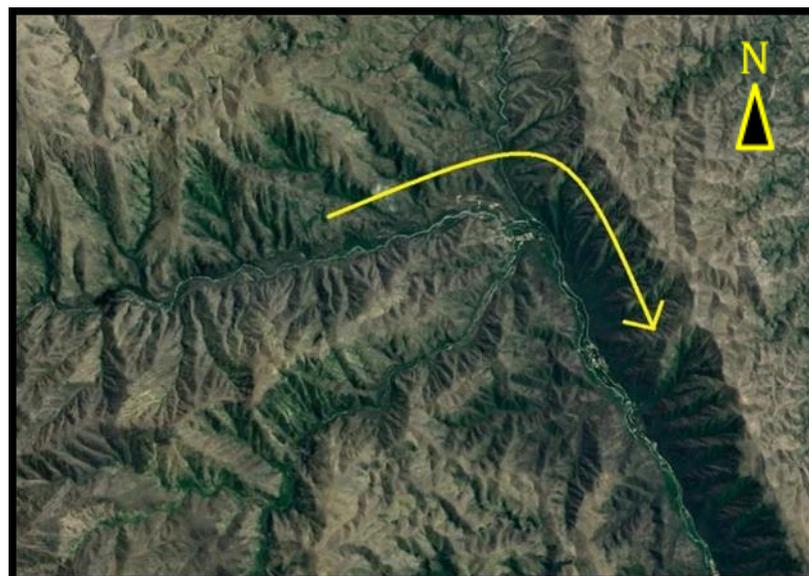
Figura 17: En esta imagen se puede apreciar el cambio de rumbo del río principal.

- Al llegar al puesto El Tala se produce el cambio brusco de rumbo del río principal de N a S donde comienza a comportarse como un tipo de drenaje rectangular (Figura N°17), el cual se manifiesta cuando la roca subyacente está cruzada por fracturas casi perpendiculares entre sí, lo cual es lógico debido a que se encuentra con la quebrada homónima, que se formó por la falla que dio origen a la Sierra del Colorado, debido a esto se forman zonas de debilidad vulnerables a la erosión. Entonces la corriente principal y sus tributarios siguen cursos caracterizados por curvas casi en ángulo recto.

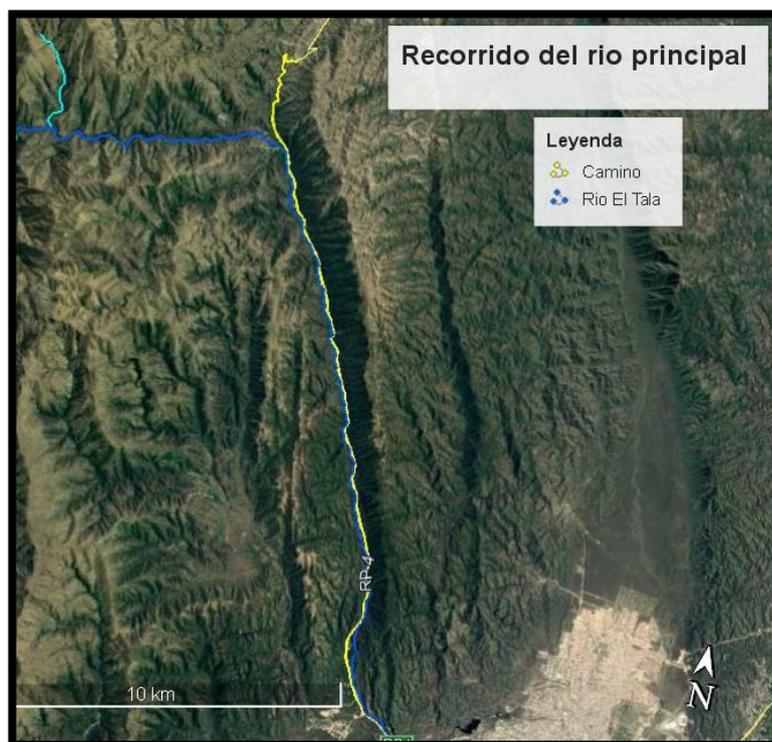
Figura 18: Recorrido del río principal a lo largo de la Ruta Provincial N°4.

- A través de su recorrido por la Ruta Provincial N°4 su comportamiento pasa a ser paralelo a sub paralelo, este diseño se presenta generalmente donde existen pendientes pronunciadas o controles estructurales que conducen a corrientes paralelas o casi paralelas (Figura N°18), cabe destacar que en un sector en particular, a la altura del kilómetro 9 el cauce se desplaza del E al O de la ruta, comportándose como un meandro encajonado, retomando su diseño paralelo - subparalelo al seguir su recorrido a lo largo de la quebrada.

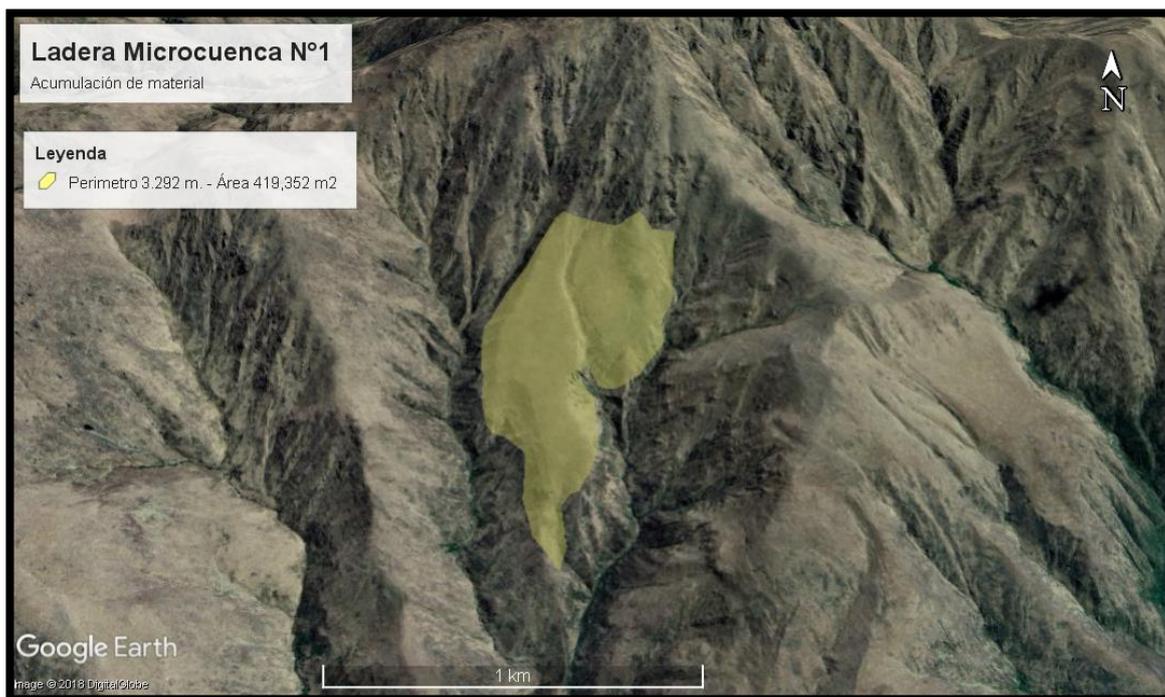
Figura 20: En la imagen se puede observar una ladera de la microcuenca en la cual se produjo acumulación de material que a su vez está glacializado y sometido a erosión retrocedente.

El cambio de pendiente es bastante amplio, desde 2788 m en la cima a 2078 m en la parte baja de la microcuenca en aproximadamente 2,5 km. Esto significaría un gran problema en épocas de mayores precipitaciones, ya que el material suelto sería arrastrado aguas abajo con gran velocidad, produciendo daños en la parte media sin considerar el comportamiento de las demás microcuencas que la rodean.

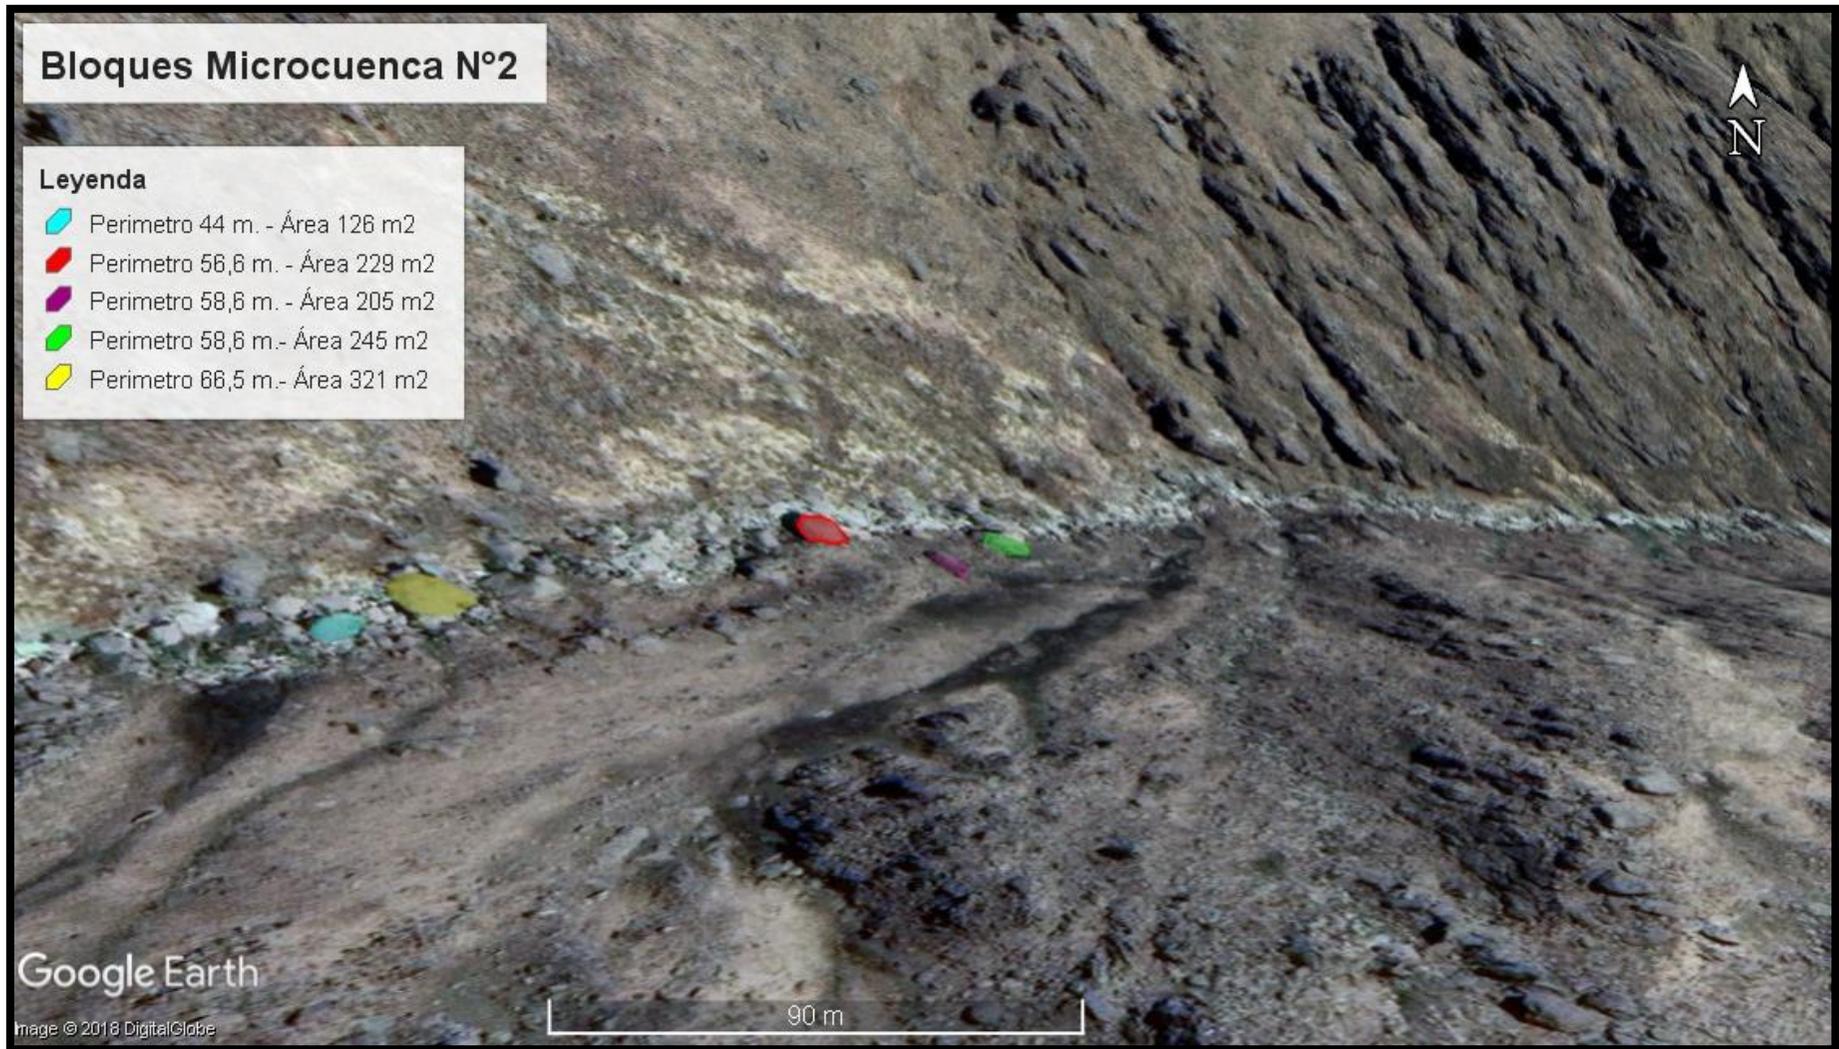
Figura 21: En la imagen se puede dimensionar el tamaño de los bloques que se transportan hacia el colector principal.

En épocas de gran cantidad de lluvias el material acumulado en las laderas (Figura N° 21) es transportado aguas abajo con gran velocidad, produciendo erosión en las laderas agregando material al volumen que lleva el cauce hacia la microcuenca colectora que sería la microcuenca N° 5.

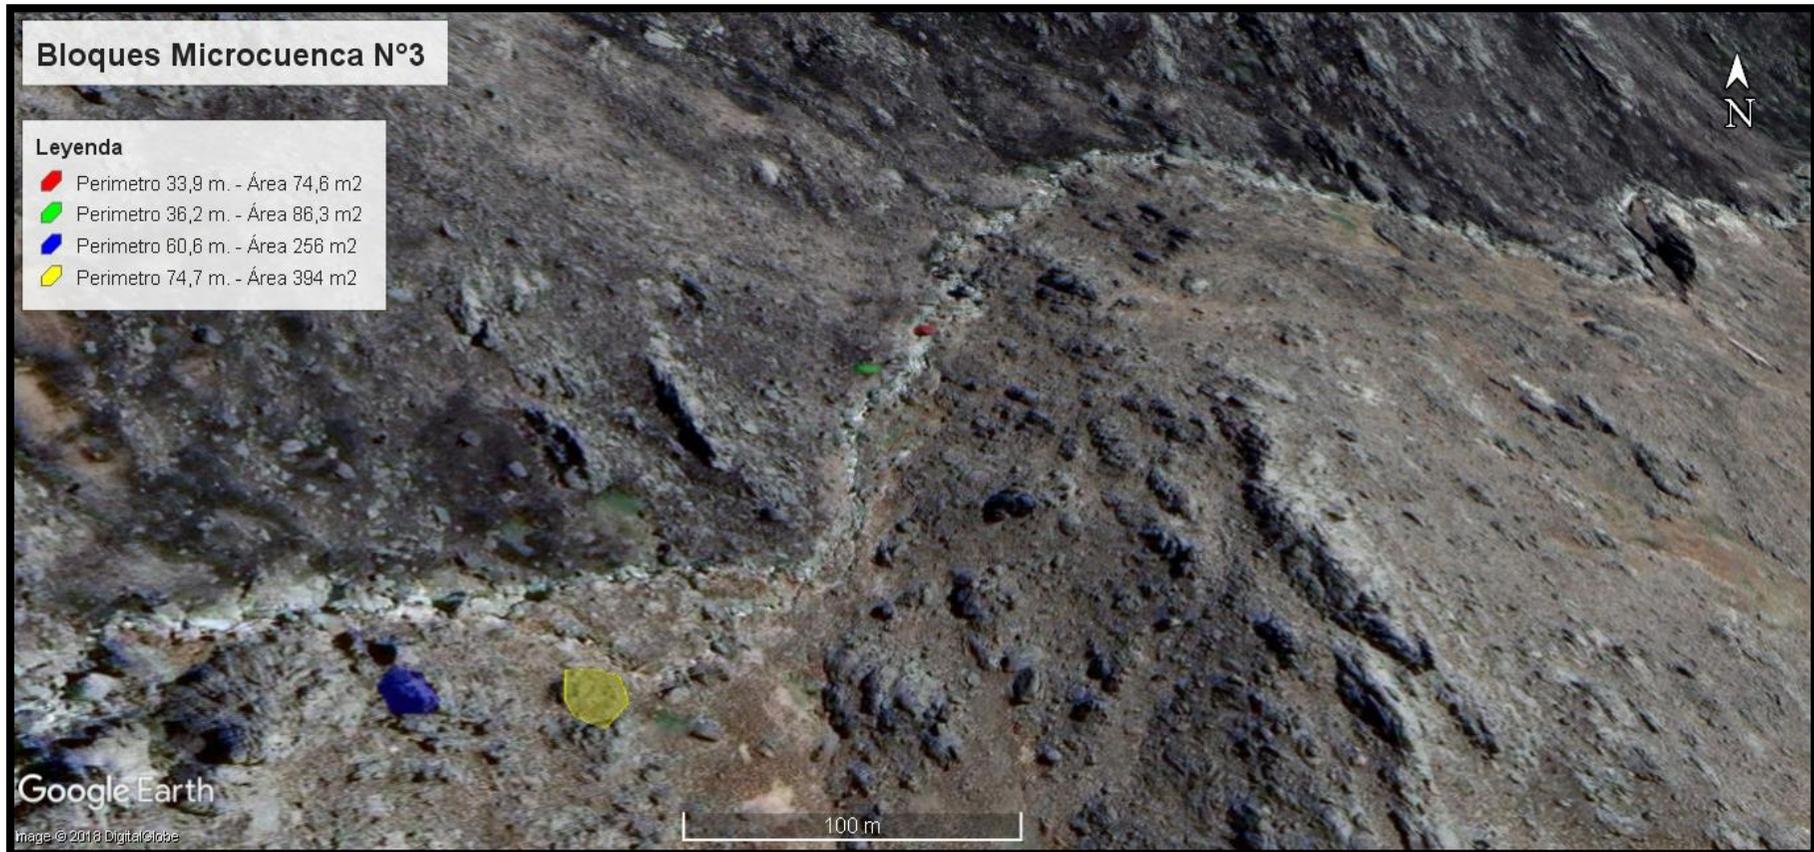
Figura 23: Bloques de la microcuenca N°3.

En la Figura N° 23 se puede observar como los bloques que se encuentran en el pie de las laderas en épocas de lluvias torrenciales pueden llegar a desplazarse a lo largo de la pendiente hasta desembocar en el colector principal, junto con los materiales de la microcuenca N° 2. Tamaño promedio de los bloques: 17 m.

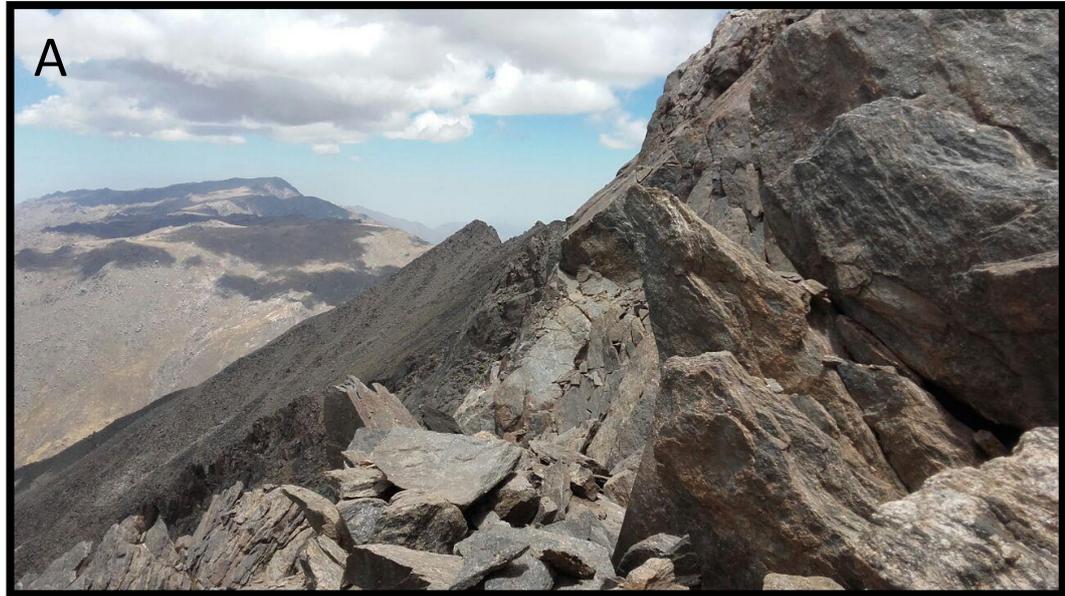
Fotografía 2: A

Las imágenes A, B, C, D y E, se han seleccionado para mostrar las características de la subcuenca alta, roca expuesta al intemperismo, material de tamaño de bloque disponible para acarreo, además en las imágenes D y E, se observan las vegas que se generan como consecuencia de la gelivación de los suelos congelados.

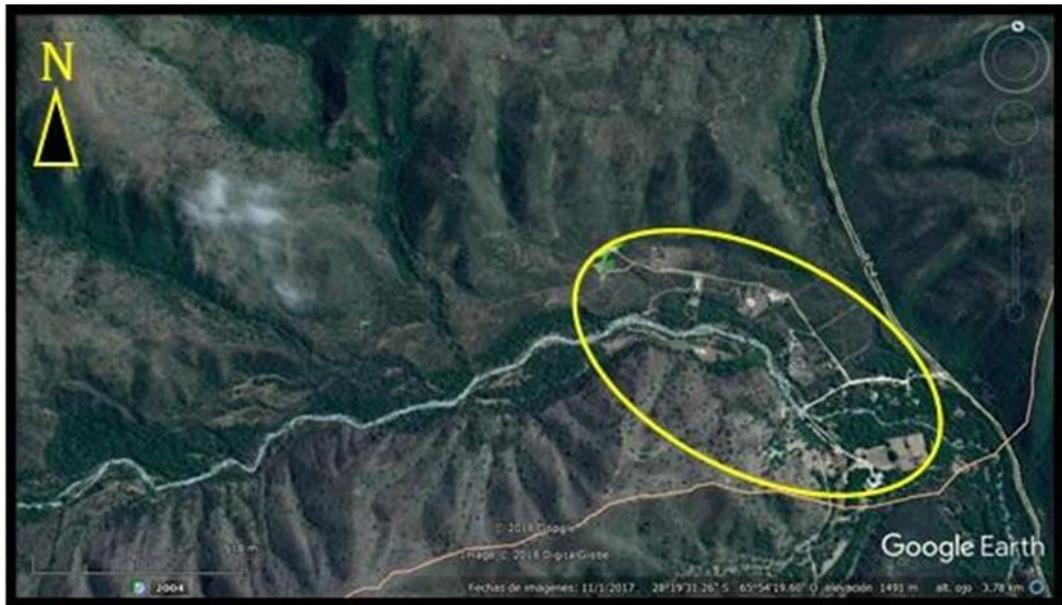
Figura 24: Ubicación de las edificaciones en el codo del Rio El Tala.

En la Figura N° 24 se puede apreciar el área ocupada por edificaciones que fueron construidas en los últimos años, las cuales se pueden ver afectadas en épocas de lluvias torrenciales ya que en ese sector es la confluencia del colector principal y uno de los tantos tributarios.

En esta microcuenca, que cubre un área de 22 km<sup>2</sup>, se encuentra mayor porcentaje de vegetación, material fino y pocos afloramientos rocosos a diferencia de sus microcuencas vecinas. En el sector E de la microcuenca homónima, se observa el cambio brusco de dirección del Río El Tala (Figura N° 17), debido a un fenómeno estructural dado a que la falla por sobre la cual se desplaza la quebrada ha sido sobre elevada provocando el cambio en la dirección (Juárez 1986), lo que da como resultado un diseño de drenaje de control estructural, de tipo rectangular, típico de ambientes metamórficos; al mismo tiempo en este sector se produce la confluencia entre el Río El Tala y un afluente, lo que le confiere en épocas de máximas precipitaciones una zona de alto riesgo principalmente por la existencia de viviendas en el lugar (Figura N° 24).

Dentro de la microcuenca N° 4 o microcuenca colectora, se encuentra el Punto N° 1, que nos indica la confluencia de las microcuencas N° 1, N° 2 y N° 3. Esta confluencia tiene cierto grado de peligro, ya que, en épocas de máximas precipitaciones, se puede producir un endicamiento debido al gran volumen de material que acarrea, provocando el mismo una acumulación de energía, que una vez liberada puede provocar importantes daños a las viviendas que se encuentran en la desembocadura y a la Ruta Provincial N° 4.

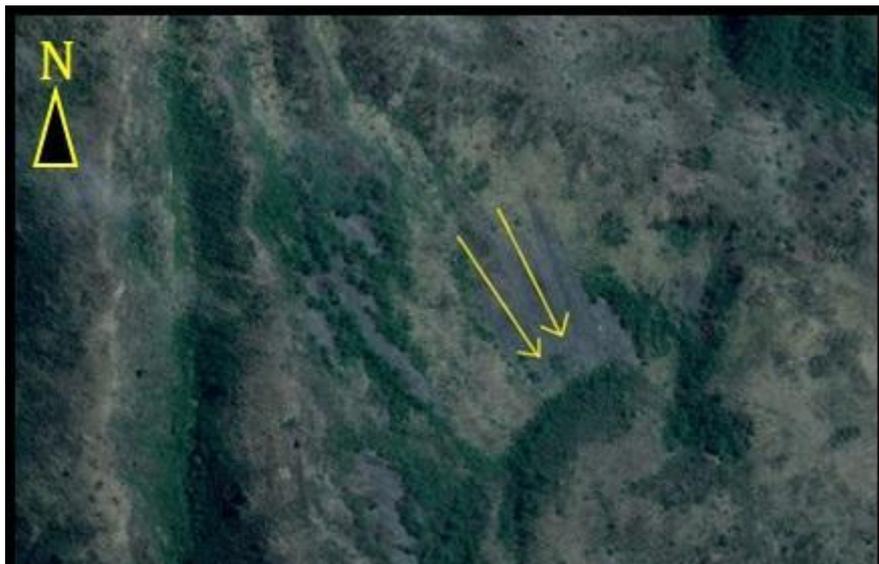
En esta microcuenca, que ocupa un área de 16,2 km<sup>2</sup>, se identificó material fino suelto y mayor vegetación que en las otras microcuencas, pero no lo suficiente como para sostener el material suelto de las laderas. Se caracteriza por presentar vegas en la parte más alta, y evidencias de procesos de remoción en masa por reptación y por gravedad como lo indica en la Figura N° 25, en la misma se puede apreciar con gran nitidez el deslizamiento de grandes dimensiones de una de las laderas y posterior acumulación en el pie de la misma.

Figura 25: Deslizamiento de ladera en la microcuenca N° 5.

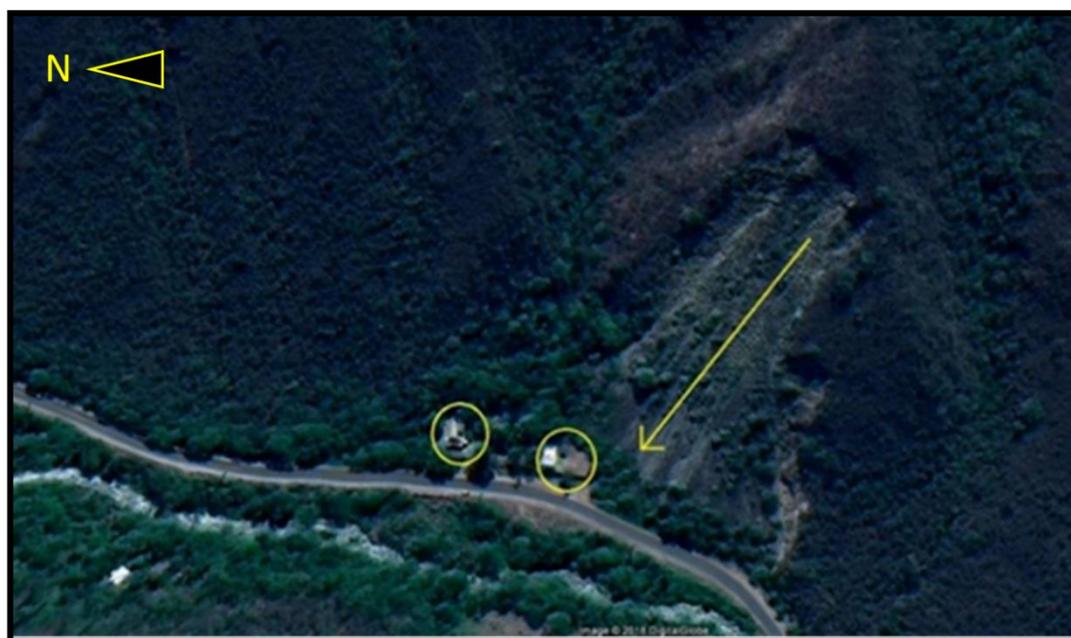
Figura 26: Deslizamiento de ladera en la microcuenca N° 6.

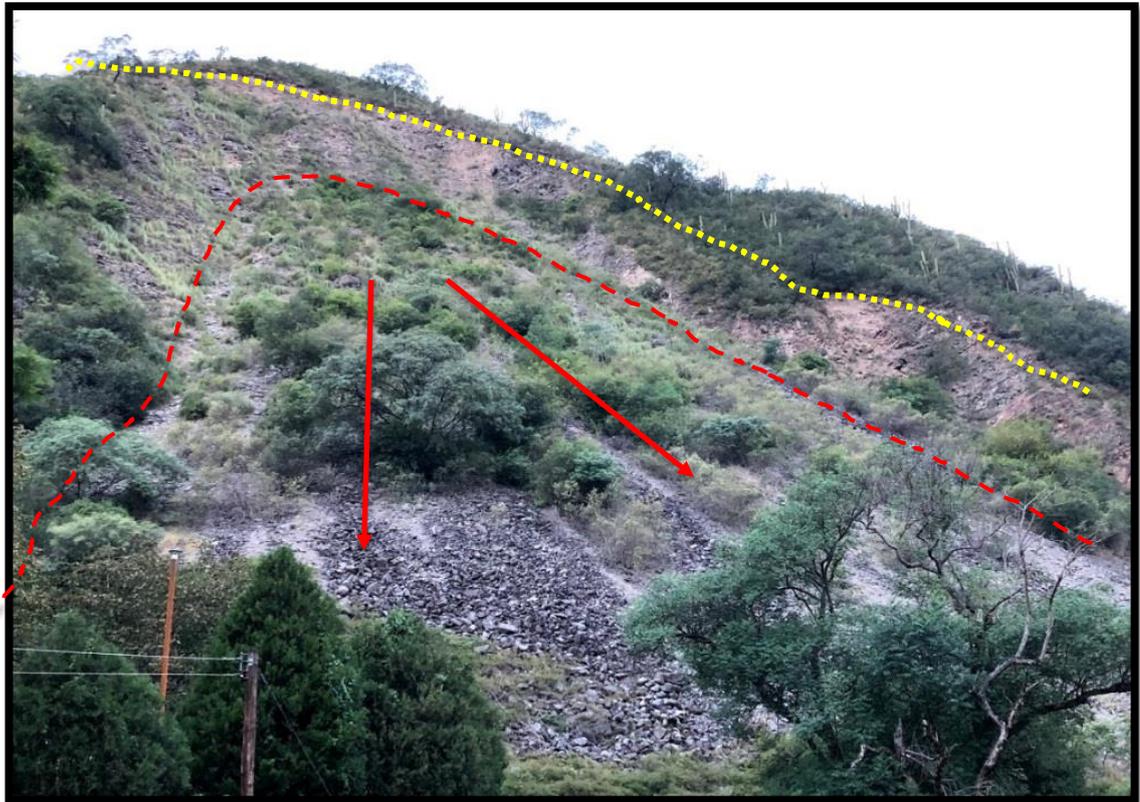
Fotografía 7: Fotografía que representa el deslizamiento de la figura N° 26. En línea de puntos cicatriz de deslizamiento y en rayas material de deslizamiento

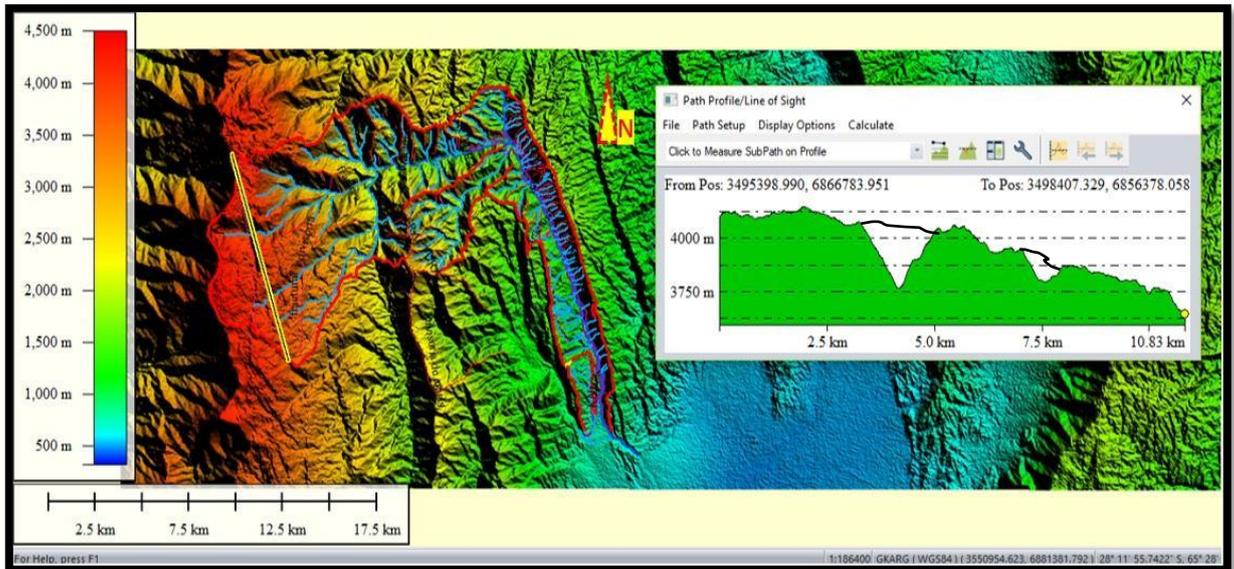
Figura 41: Perfil 1 subcuena alta.

- El P N° 1 (Fig. N°41) refleja el perfil de las microcuencas 2 y 3, en él se puede observar un relieve relativamente homogéneo, como se puede apreciar en las líneas dibujadas simulando el perfil original, salvo las quebradas generadas por los dos cauces, que tallan una pendiente abrupta, debido a que se ajustan a sendas fracturas que se encuentran allí.

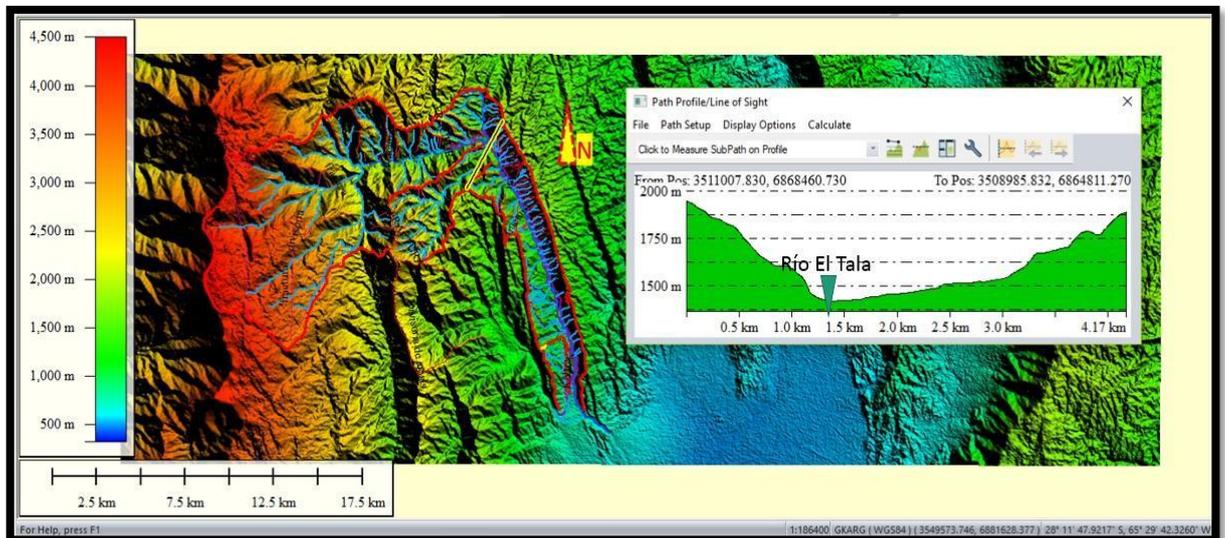
Figura 45: Perfil 5 en el inicio de la subcuenca media, en la proximidad del acodamiento del río.

El Tala. El sector se caracteriza por el cambio de rumbo del río principal que realiza un giro de casi 90° debido a un fenómeno puramente estructural dado que la falla por sobre la cual se desplaza la quebrada, ha sido sobre elevada provocando el cambio en la dirección. El relieve se ve notablemente aplanado como consecuencia de la disminución de la velocidad del río.

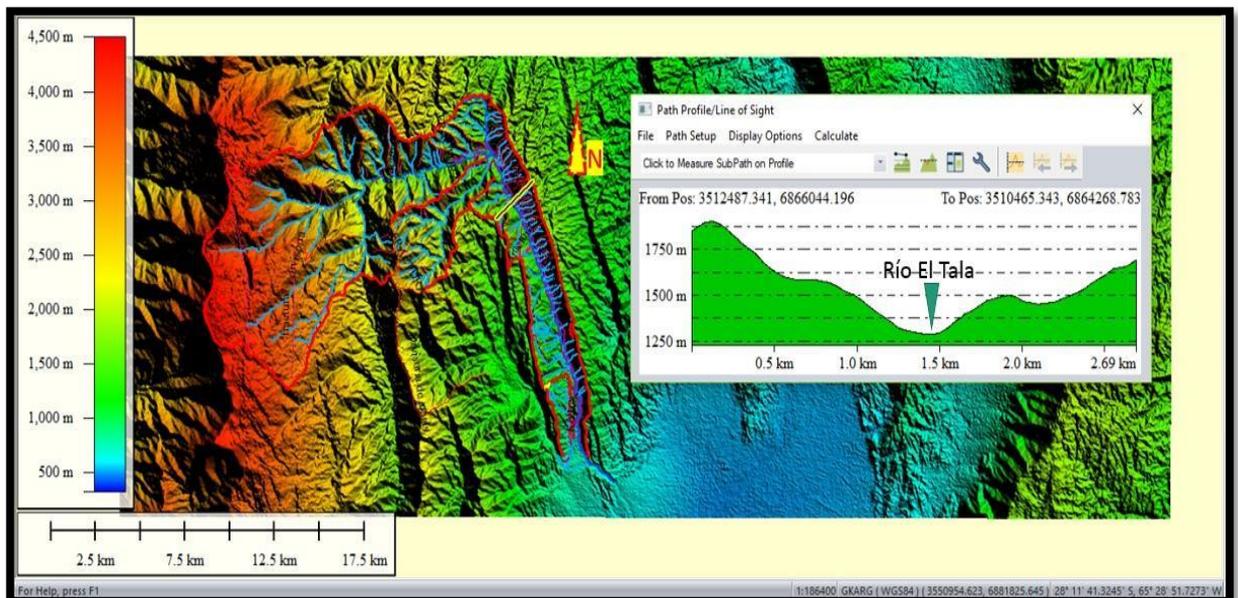
Figura 46: Perfil 6 en la subcuenca media.

- El P N° 6 (Fig. N°46) fue tomado desde la Sierra Del Colorado hasta el Puesto de La Calera, en esta microcuenca el cauce principal tiene un sentido N-S dispuesto por la falla tectónica sobre la cual se emplaza, la fuerza del caudal va aumentando.

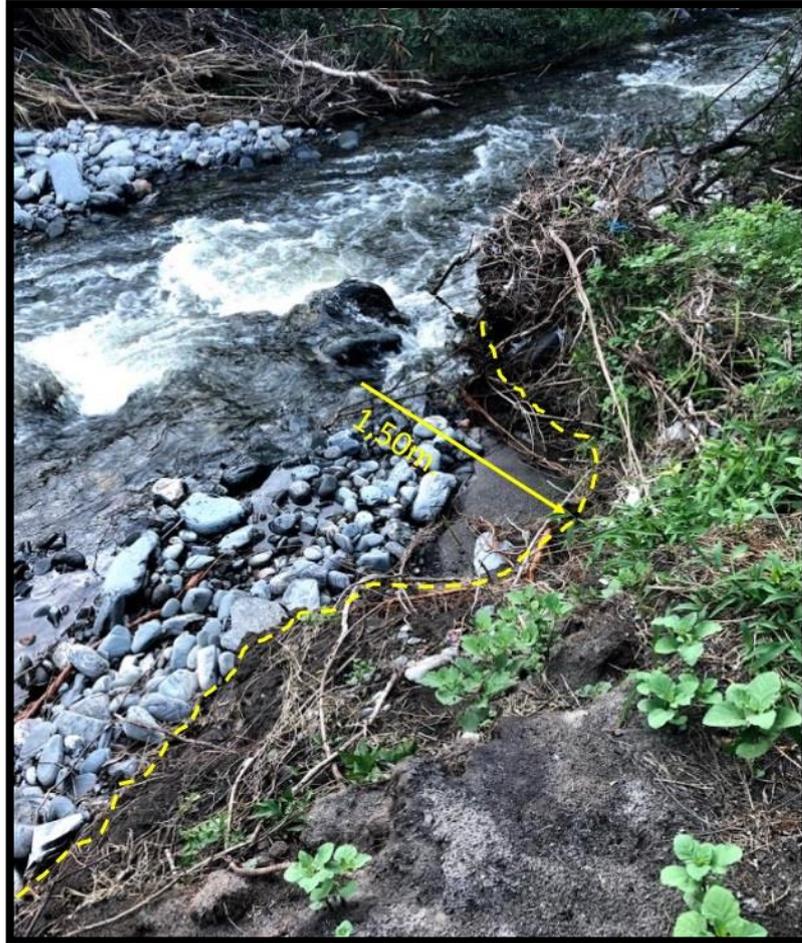
Fotografía 8: Avance del río principal.

En la Fotografía N°8 se puede apreciar como en las últimas crecidas el río principal ha aumentado su caudal de tal manera que fue cavando el terreno hasta avanzar aprox. 1,50 m. hacia dentro.

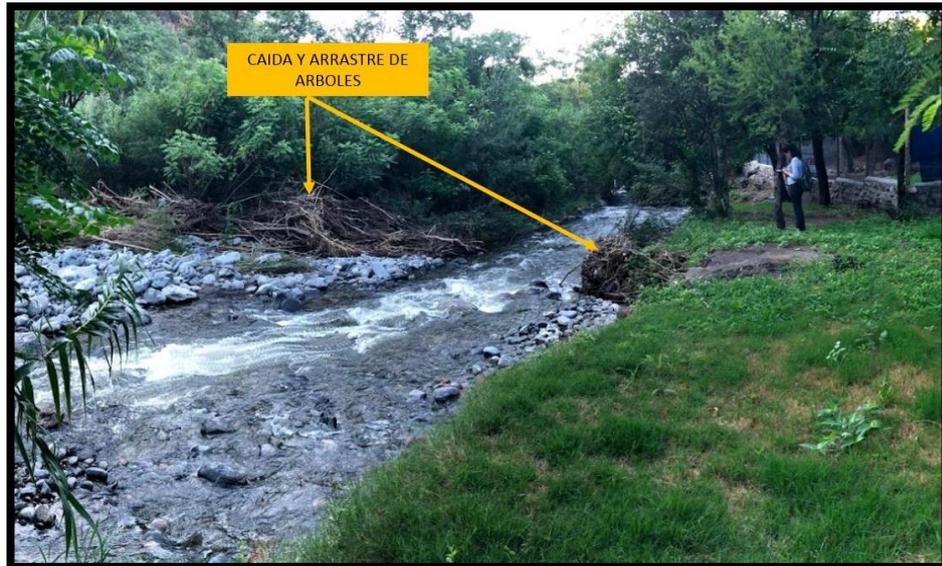
Fotografía 9: Vivienda a la vera del río principal.

En la Fotografía N° 9 se puede observar como una vivienda que fue construida en los últimos años, se encuentra a la vera del río principal. Se pudo constatar que las crecidas habrían transportado rocas y arrancado árboles, posteriormente depositándolos por algún obstáculo al costado del cauce.

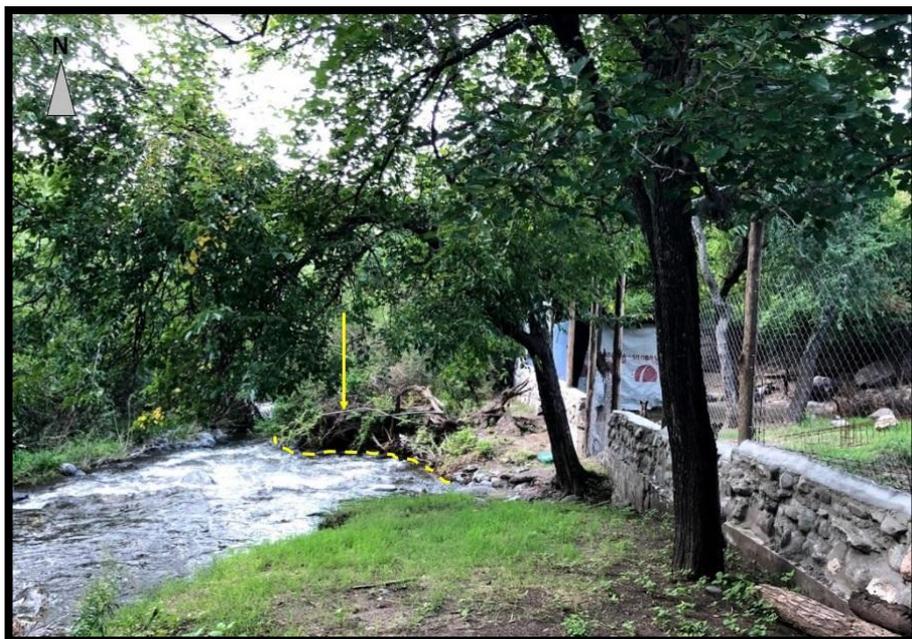
Fotografía 10: Taponamiento del río principal.

En la Fotografía N° 10 se observó que por la caída de árboles que fue generando el avance del cauce, terminó por tapar el camino del río en la vivienda colindante.

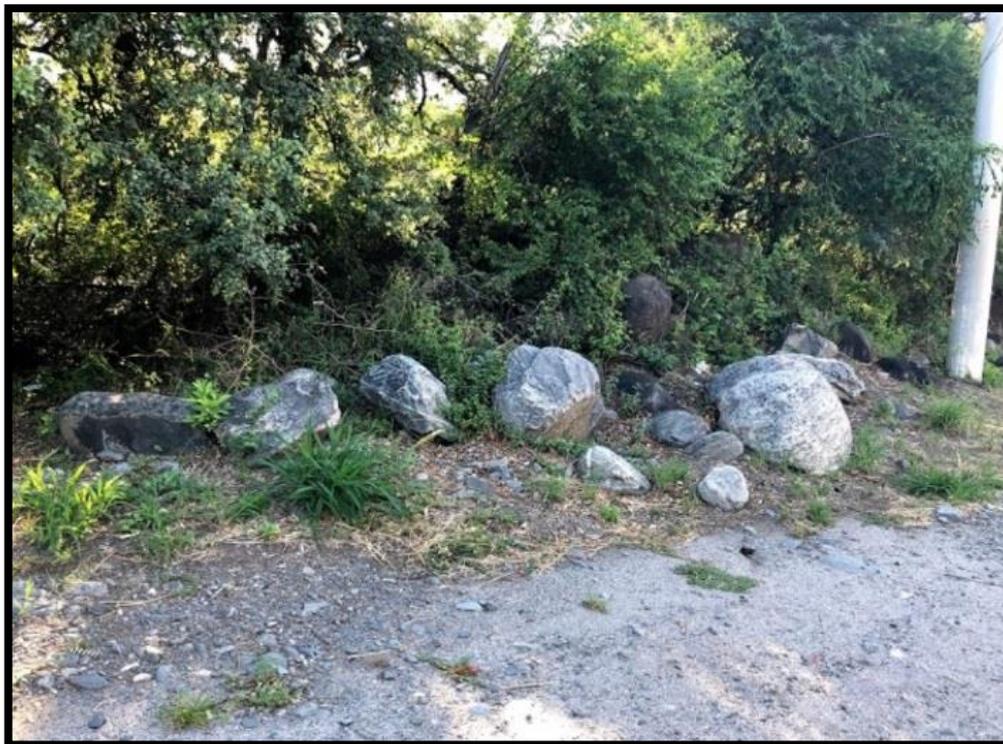
Fotografía 11: Bloques al costado de la Ruta Provincial N°4.

En la Fotografía N° 11 se puede apreciar el tamaño de los bloques que son transportados y posteriormente depositados por el río durante la crecida

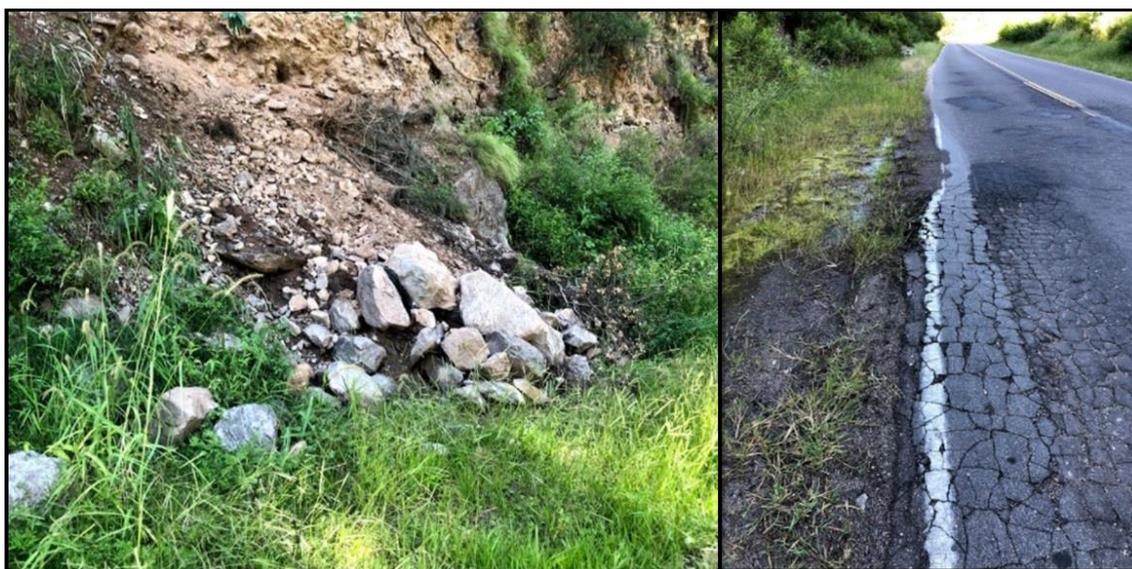
Fotografía 12: Asentamiento de la ruta por filtración.

En la Fotografía N° 12 se puede observar la infiltración de una vertiente de la Sierra del Colorado, que está generando el asentamiento de la ruta.

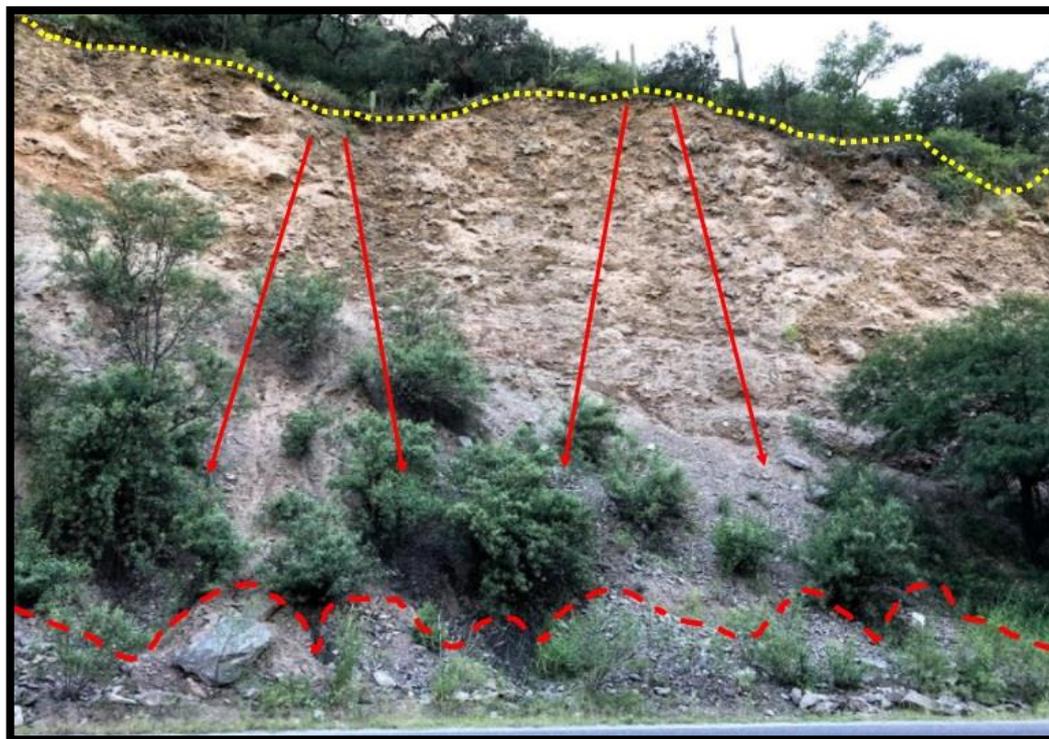
Fotografía 13: Se observa material acumulado en el piedemonte producto del deslizamiento. En línea de punto se distingue la cicatriz de deslizamiento.
