## **SEMINARIO**

# **“ANÁLISIS GEOLOGICO- GEOMORFOLOGICO E IDENTIFICACIÓN DE LOS PROCESOS DE REMOCIÓN EN MASA EN LA PARTE ALTA Y MEDIA DE LA SUBCUENCA DEL RÍO EL TALA - CATAMARCA - ARGENTINA”**

**AÑO 2018**

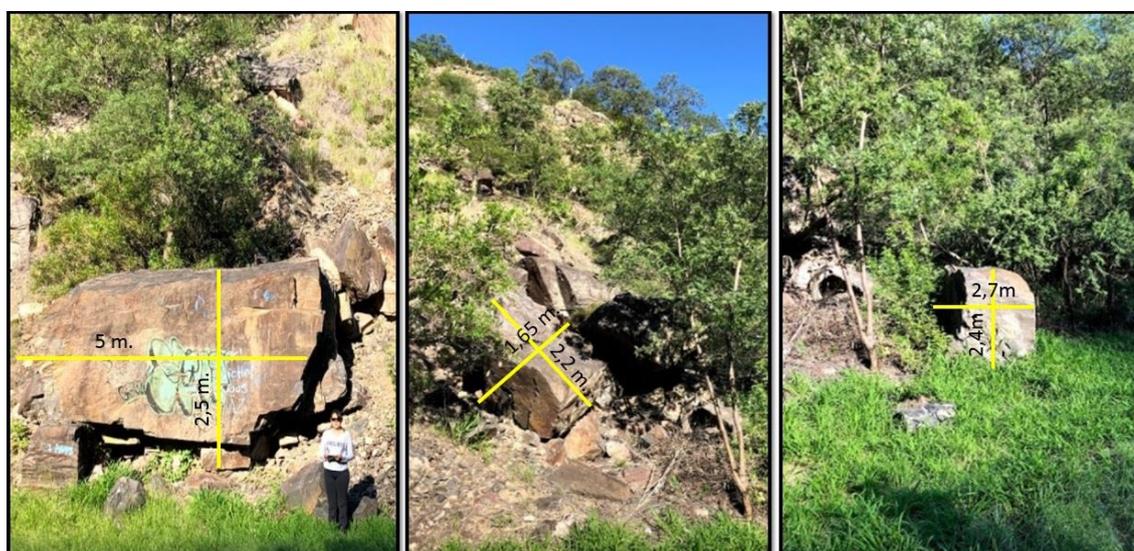
Fotografía 14: Bloques al costado de la Ruta Provincial N°4.

En la Fotografía N° 14 es posible dimensionar el tamaño de los bloques que se deslizaron en una de las laderas al costado de la ruta.

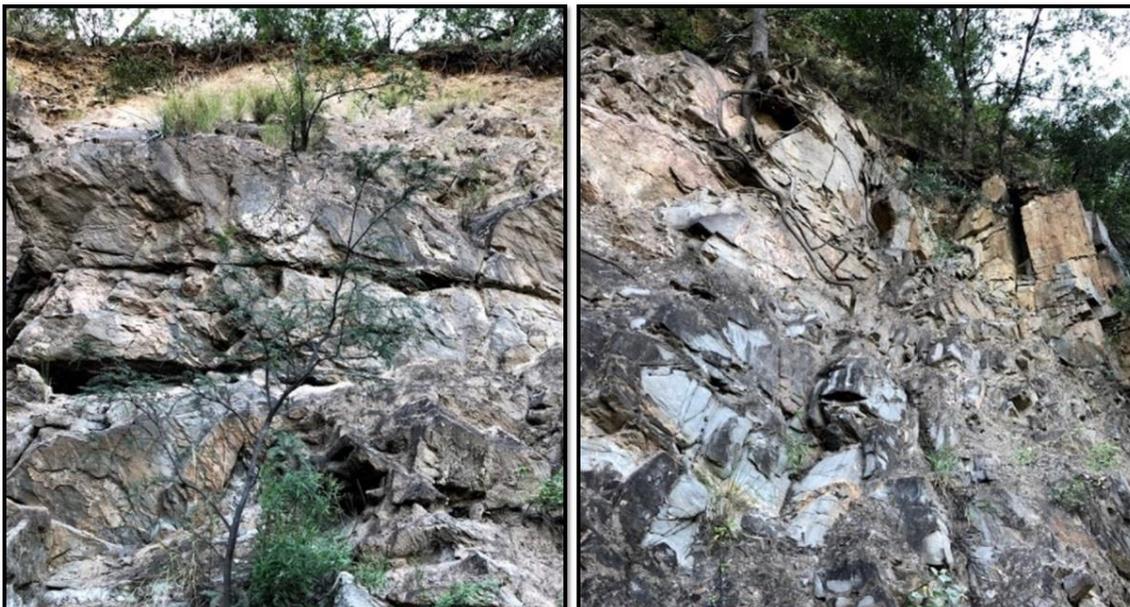
Fotografía 15: Bloques de ladera.

En la Fotografía N° 15 se puede observar la inestabilidad de los bloques, los cuales se vieron afectados por el crecimiento de la raíz de los árboles, los que posteriormente pierden su sostén y generan el desprendimiento de roca y vegetación.

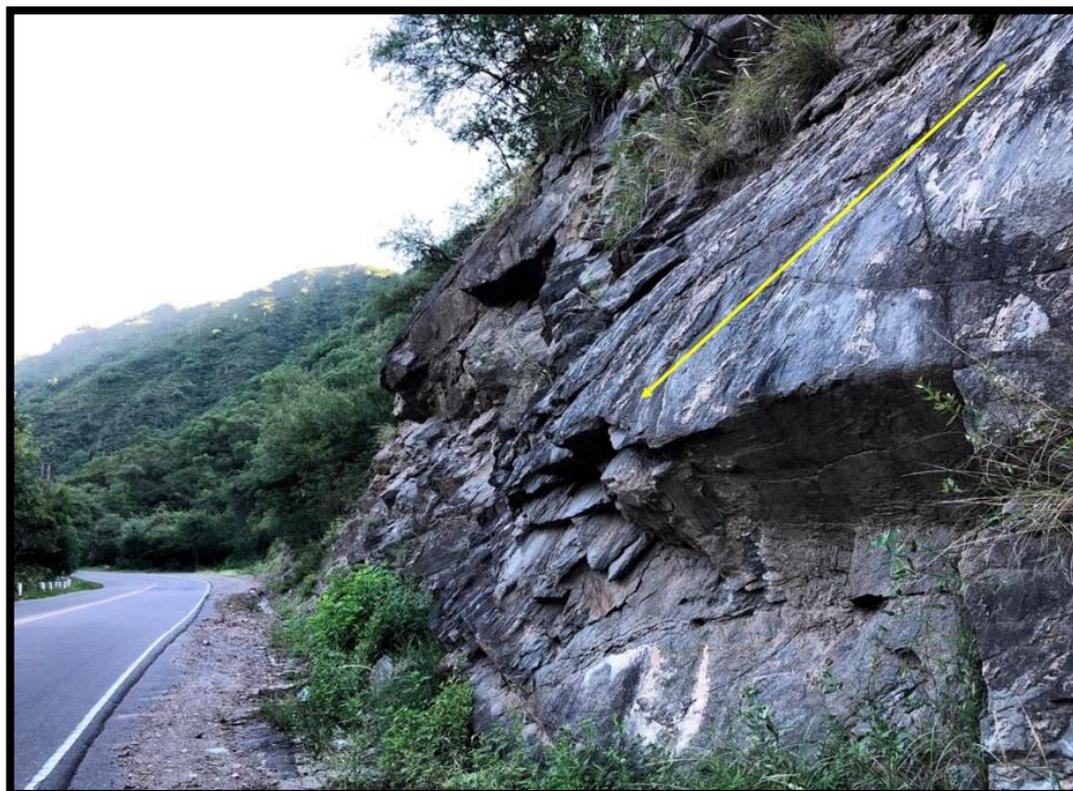
Fotografía 16: Inclinación de la esquistosidad.

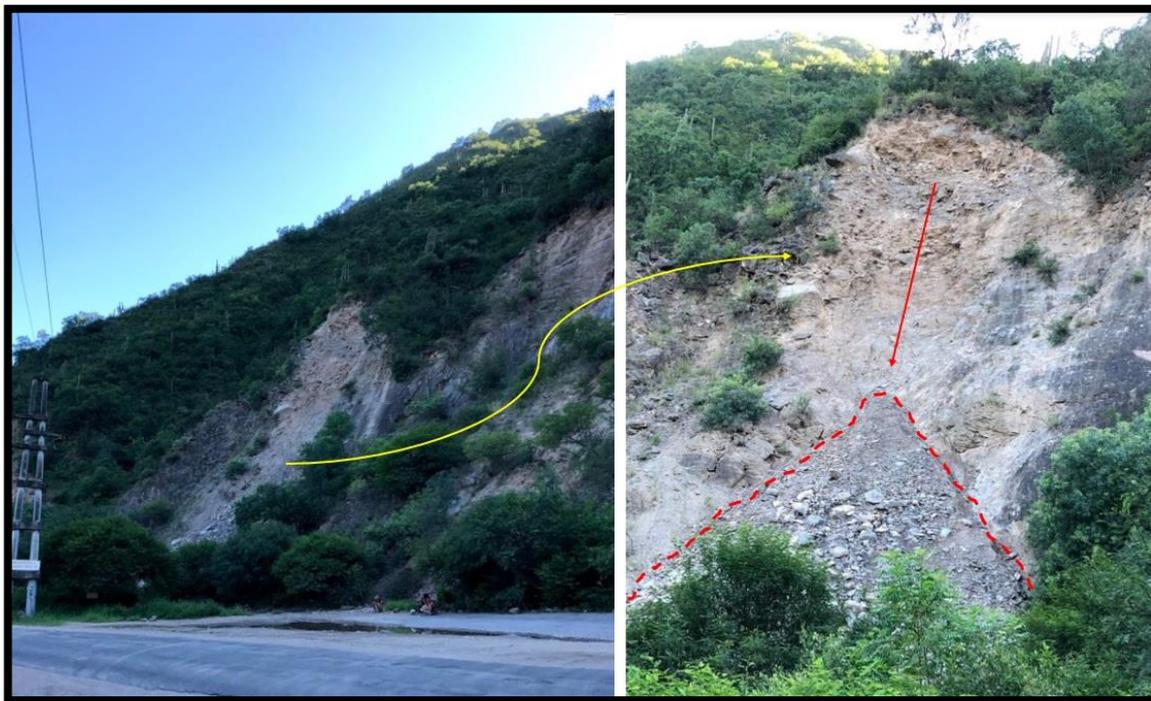
Fotografía 17: Uno de los deslizamientos de grandes dimensiones en el lado este de la Ruta Provincial N°4. Material de deslizamiento del tipo grueso medio y fino.

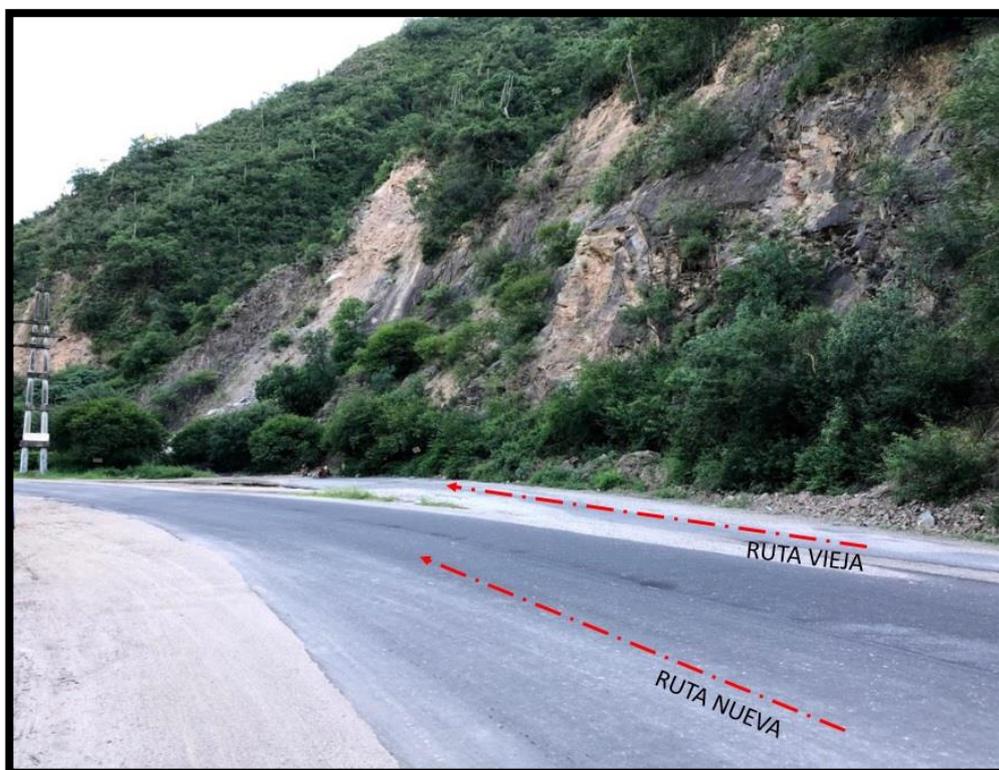
Fotografía 18: Debido a los derrumbes continuos capturados en la Fotografía N° 17 esto produjo que la ruta que pasaba en el piedemonte se corriera unos metros más hacia el oeste.

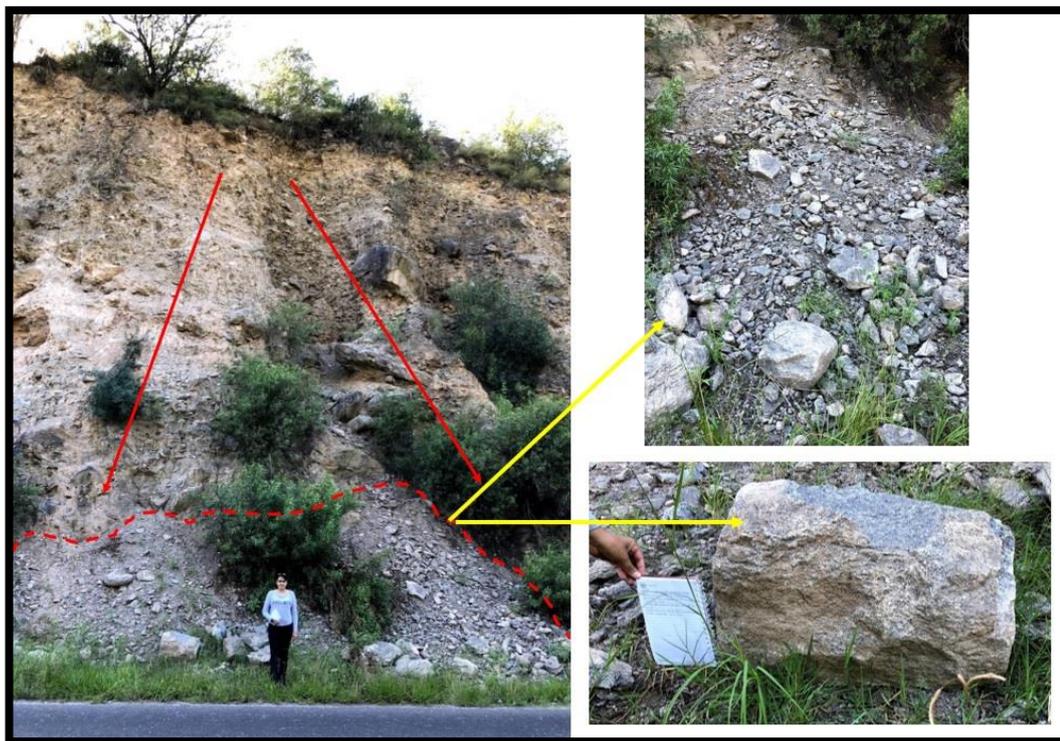
Fotografía 19: Deslizamientos de grandes dimensiones. Compuesto por material de tamaño variable, desde cantos hasta bloques de dimensiones 0,70 m. de alto x 1 m. de largo.

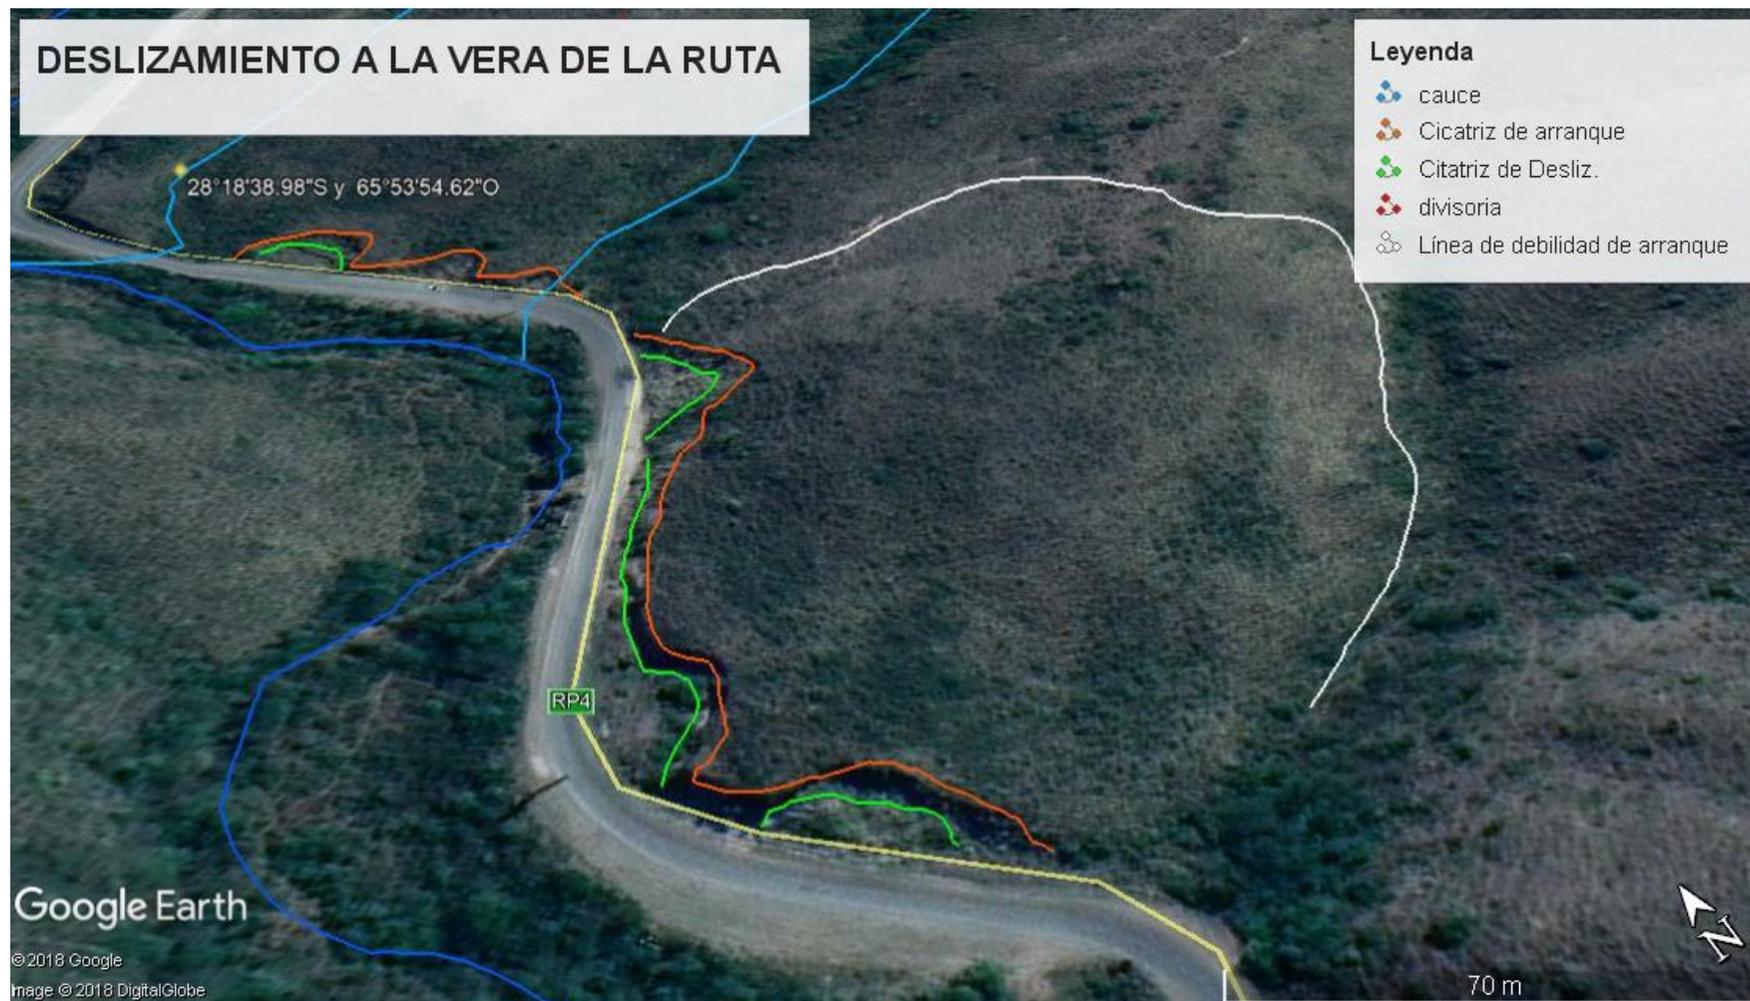
Figura 51: Deslizamientos de laderas en la zona cumbre de la subcuena media.

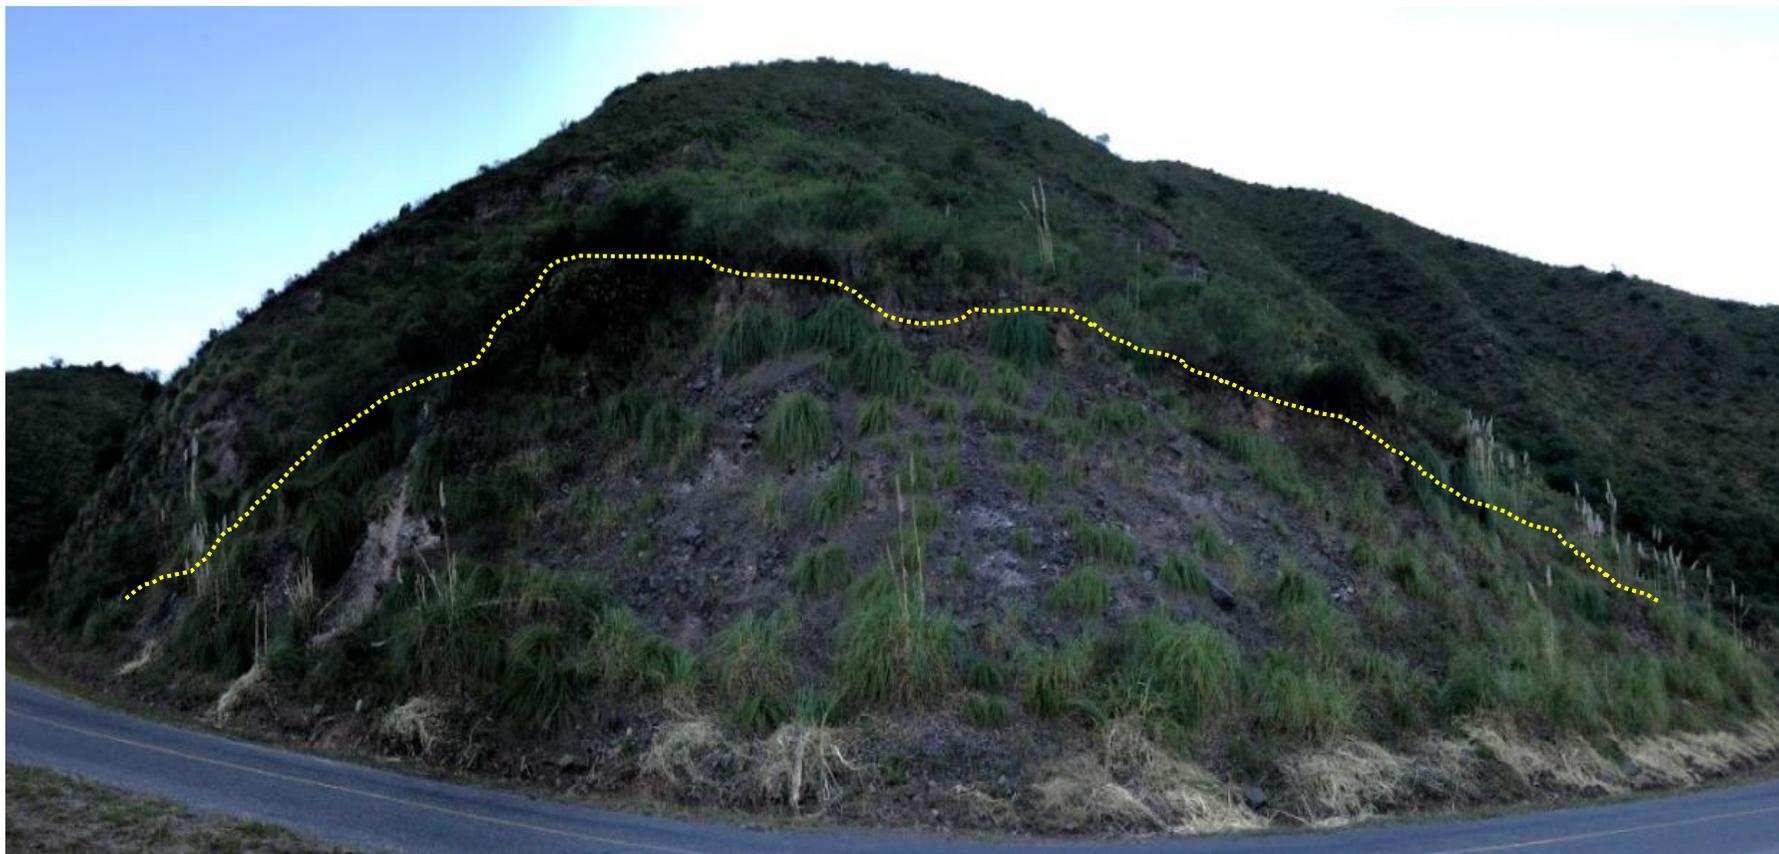
Fotografía 20: Fotografía que representa la captura de la figura N° 51. En línea de puntos la cicatriz del deslizamiento.

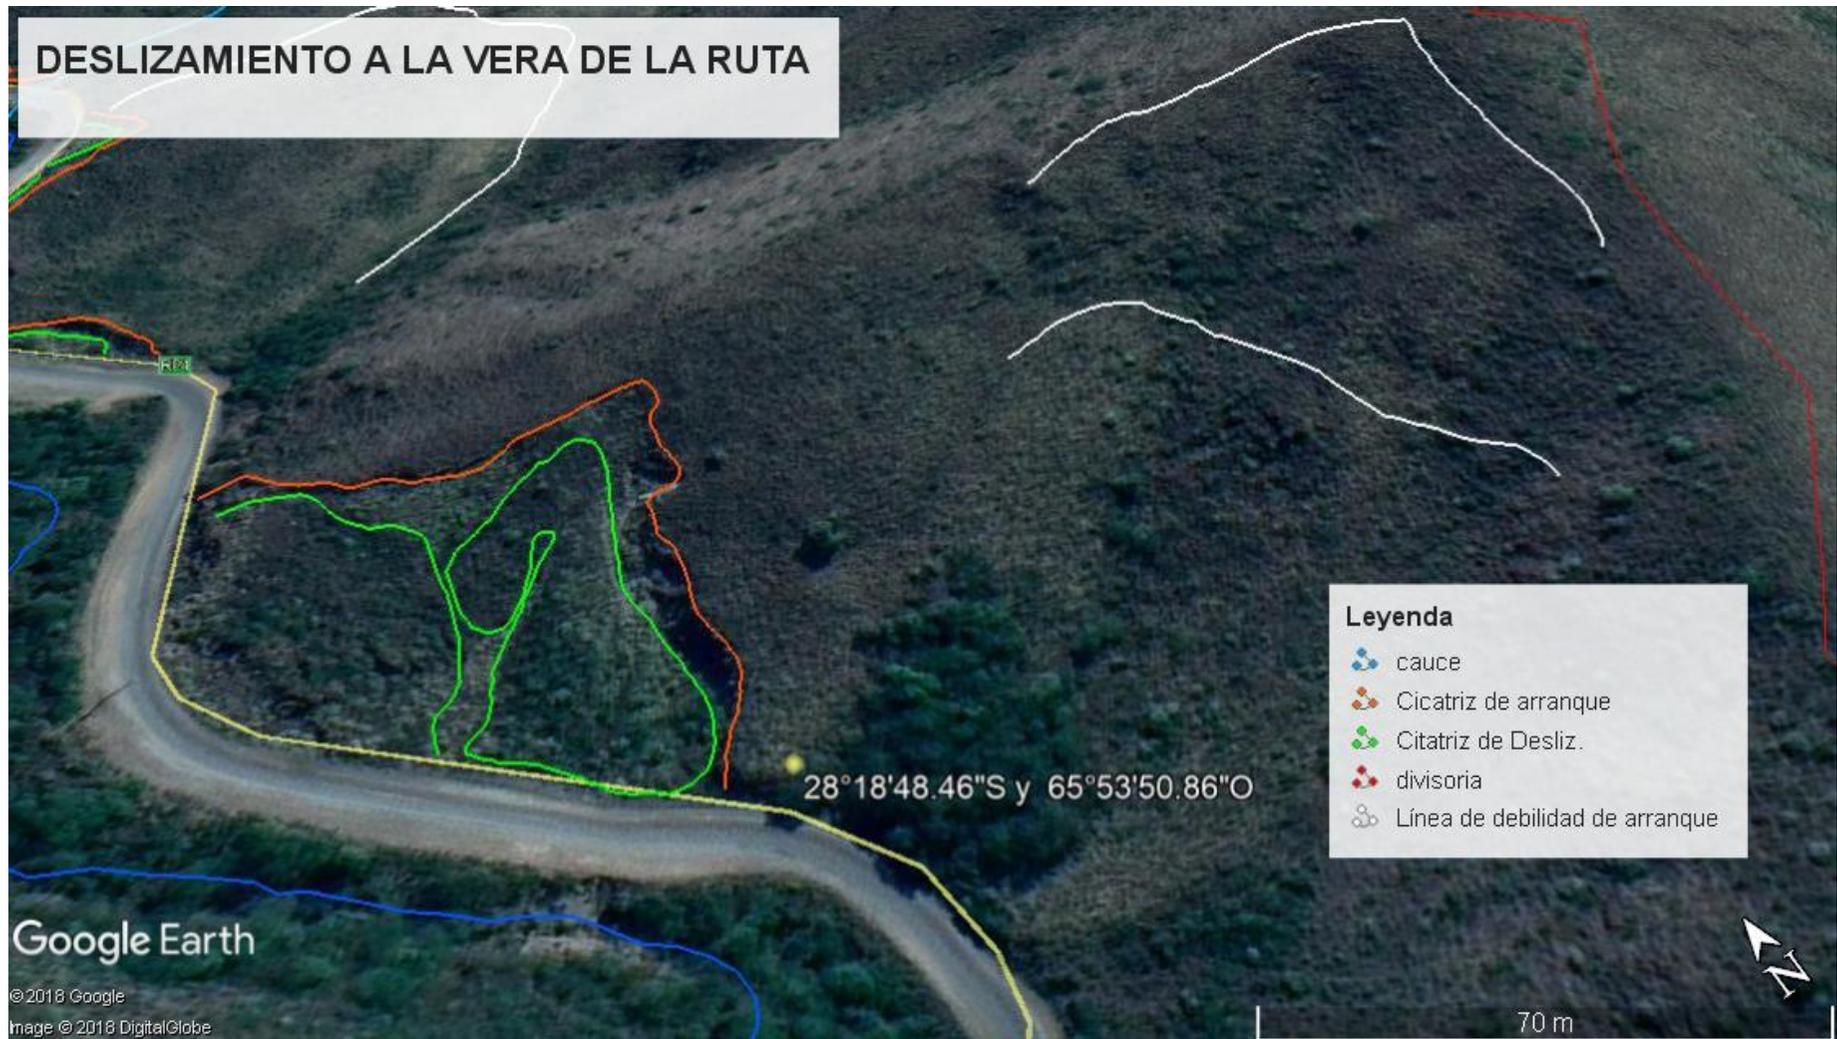
Figura 52: Deslizamientos de laderas en la zona cumbral de la subcuenca media.

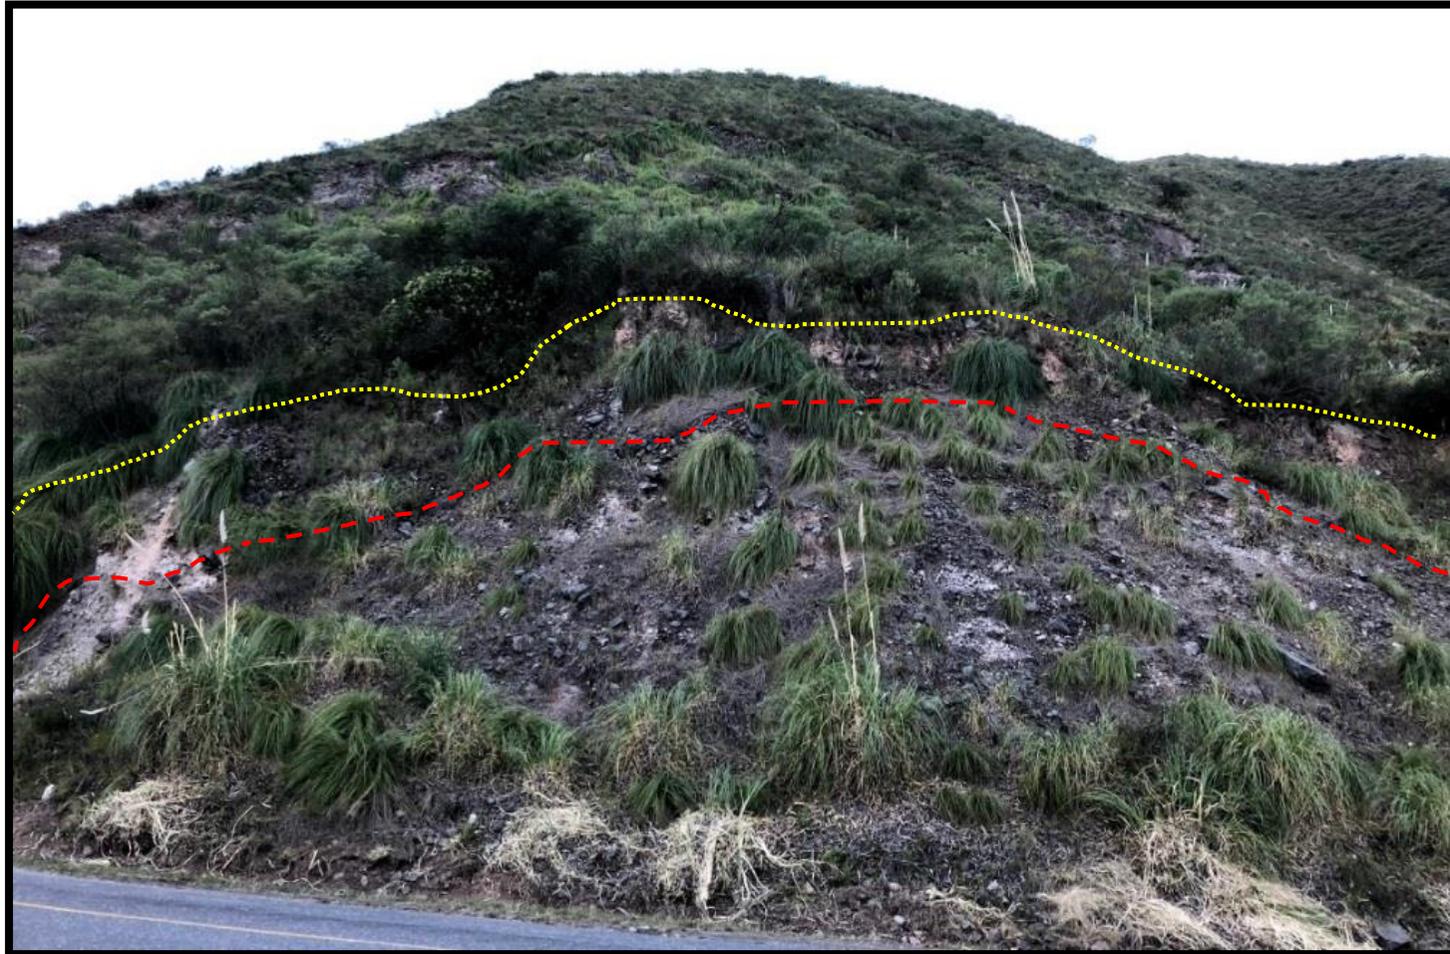
Fotografía 21: Fotografía que representa la figura N° 52. En línea de puntos la cicatriz de deslizamiento y en línea de rayas el material deslizado.

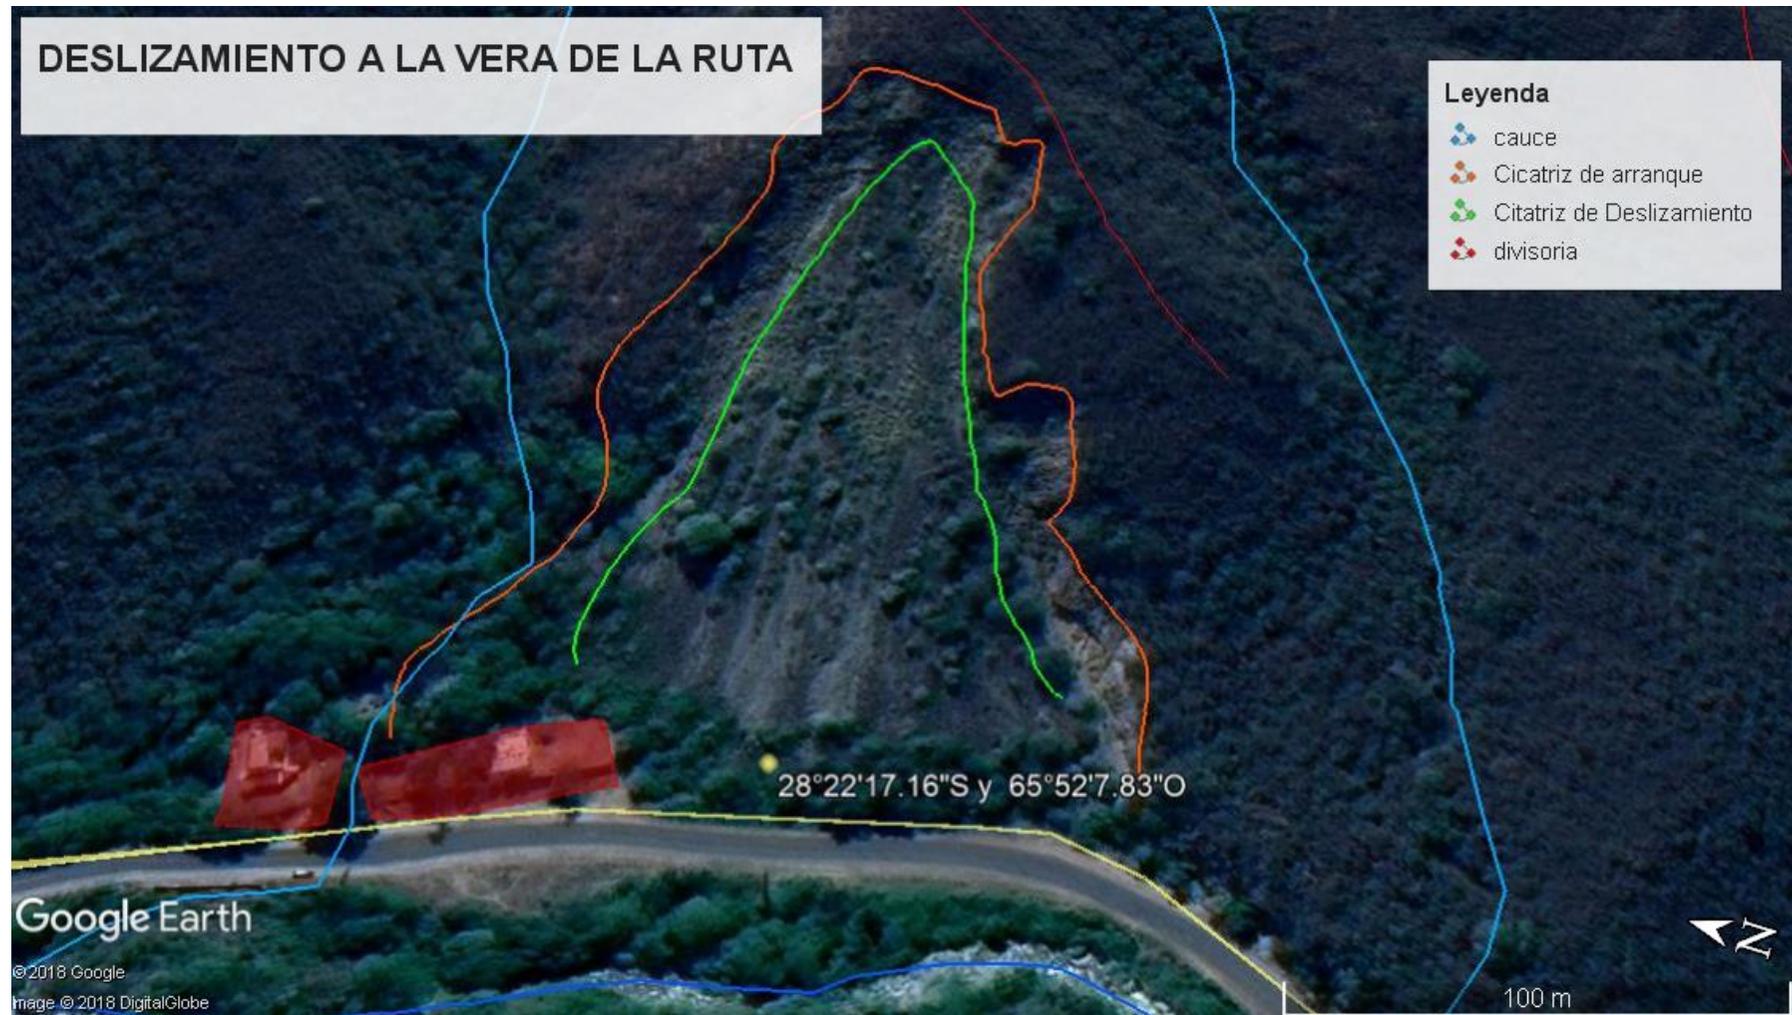
Figura 53: Deslizamientos de laderas en la zona cumbre de la subcuena media

Fotografía 7: Fotografía que representa el deslizamiento de la figura N° 26. En línea de puntos cicatriz de deslizamiento y en rayas material de deslizamiento

La fotografía tomada en este sector se puede observar en la fotografía N° 7.

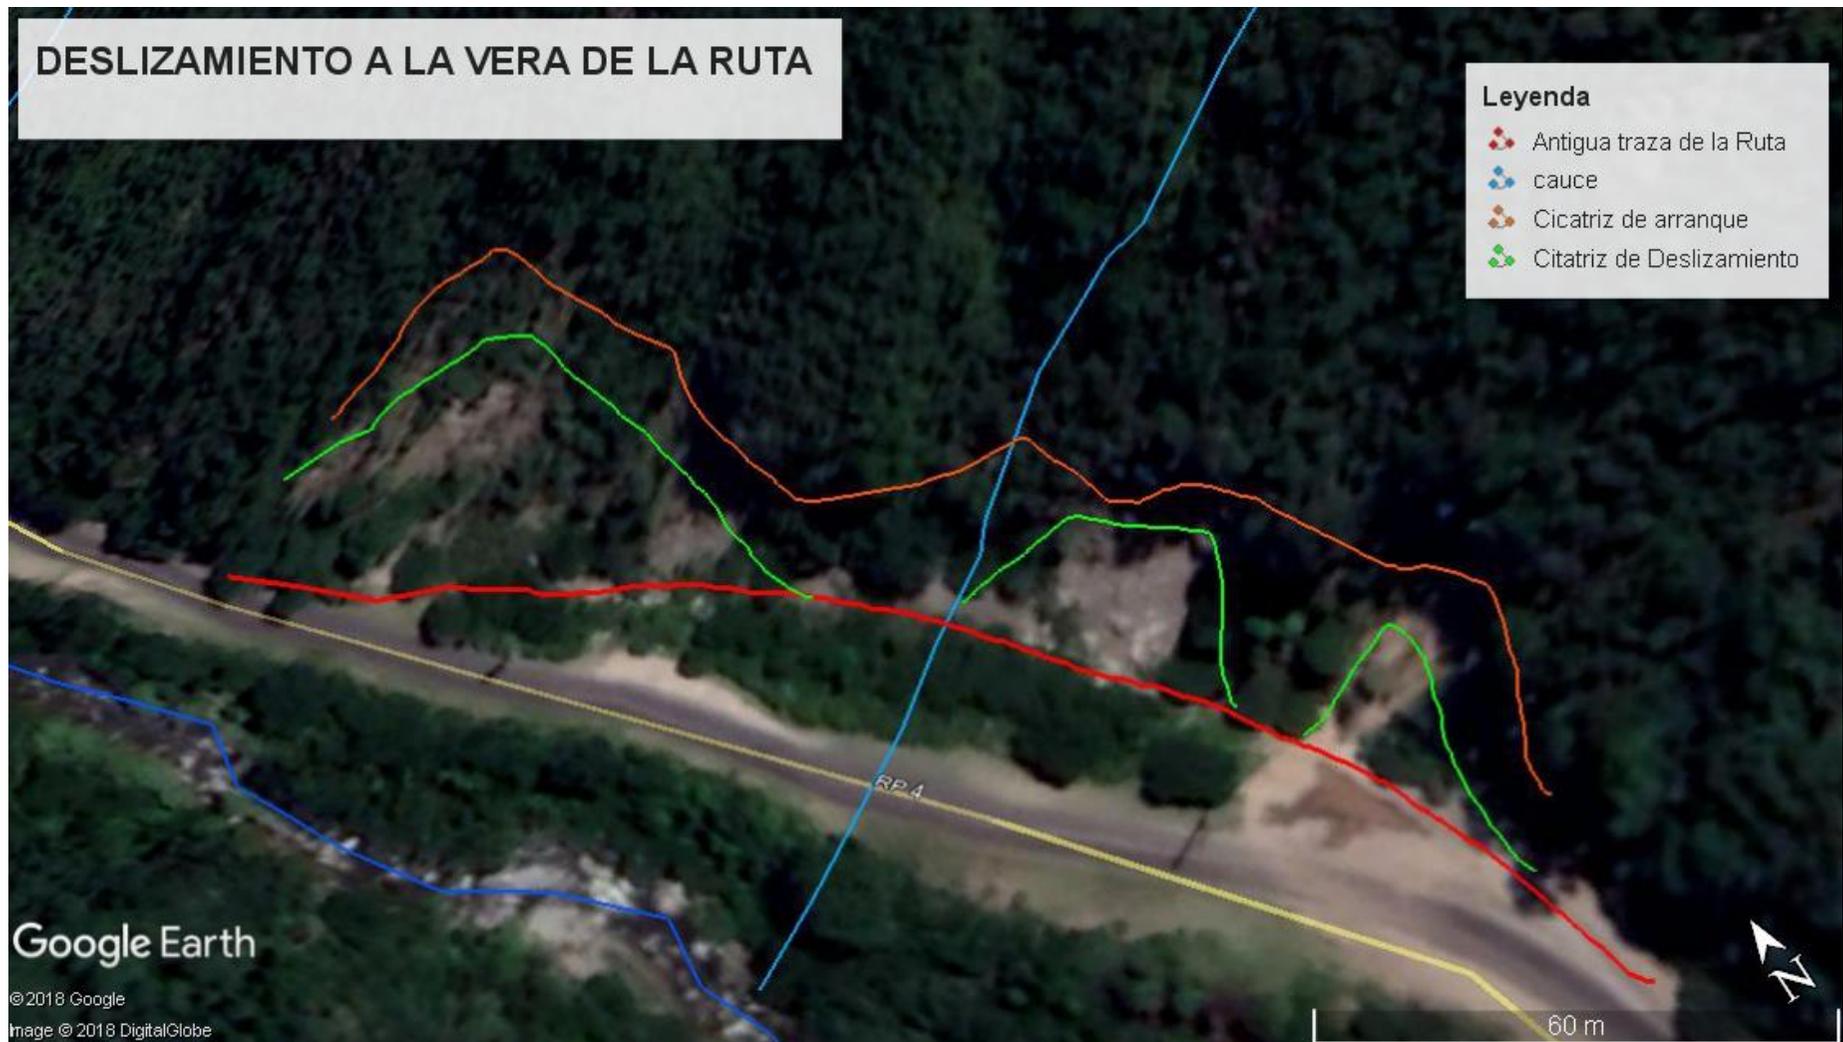
Figura 54: Deslizamientos de laderas en la zona cumbral de la subcuenca media.

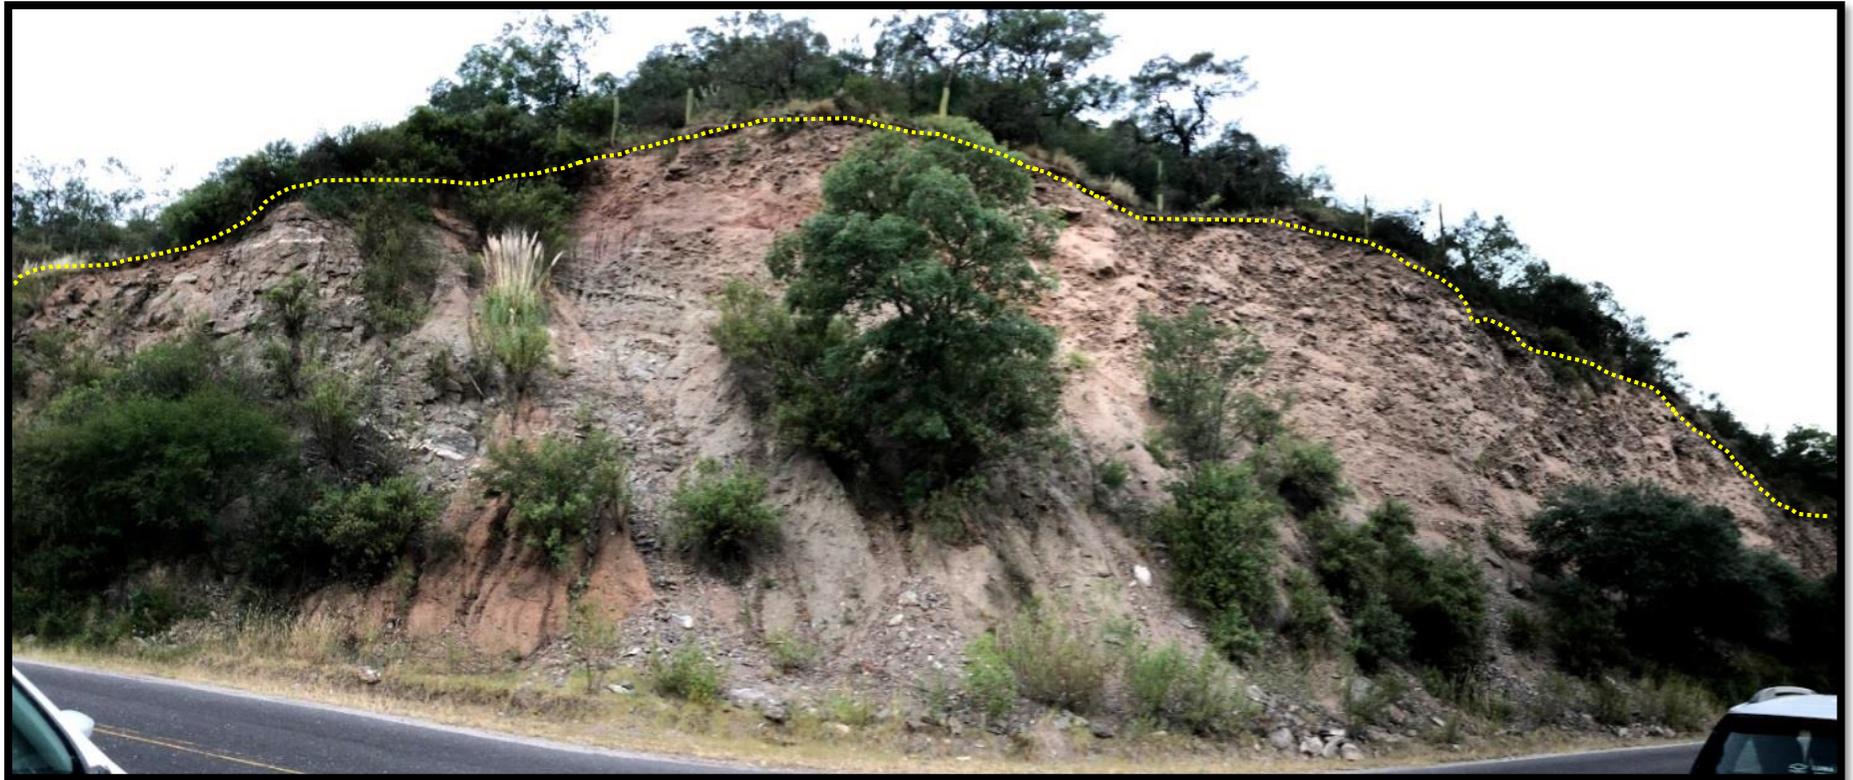
Fotografía 22: Fotografía que representa la figura N°54. En línea de puntos la cicatriz de deslizamiento.

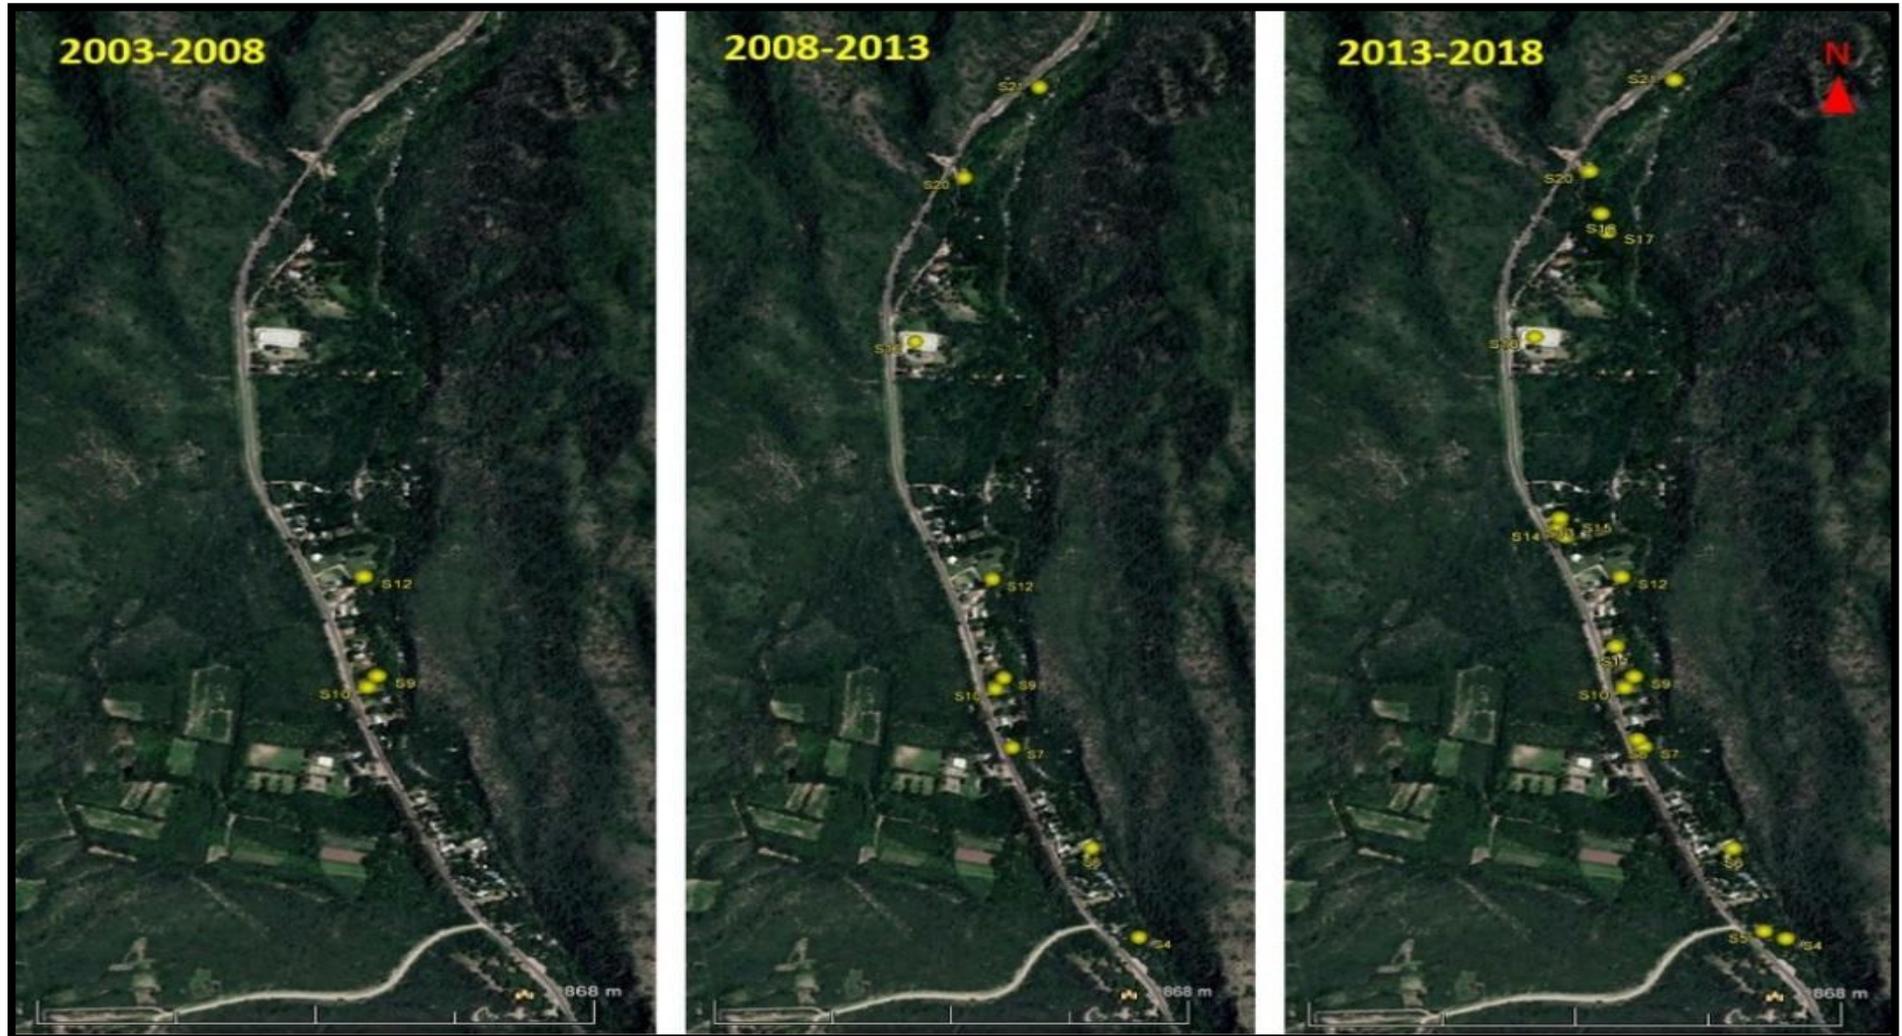
Figura 55: Sector 1 de la Quebrada del Rio El Tala. Entre las coordenadas  $28^{\circ} 27' 30,29''$  S- $65^{\circ} 50' 31,64''$  W /  $28^{\circ} 26' 27,72''$  S-  $65^{\circ} 50' 48,21''$ .

Para poder explicar el incremento en el número de viviendas y asentamientos a lo largo de la ruta N° 4 se dividió a la misma en cinco sectores, donde empleando el software Google Earth se capturaron imágenes en intervalos de cinco años, desde el 2003 hasta el 2018. La división de sectores está en base a la densidad de viviendas. Numero de Figuras desde la 55 hasta la 59.

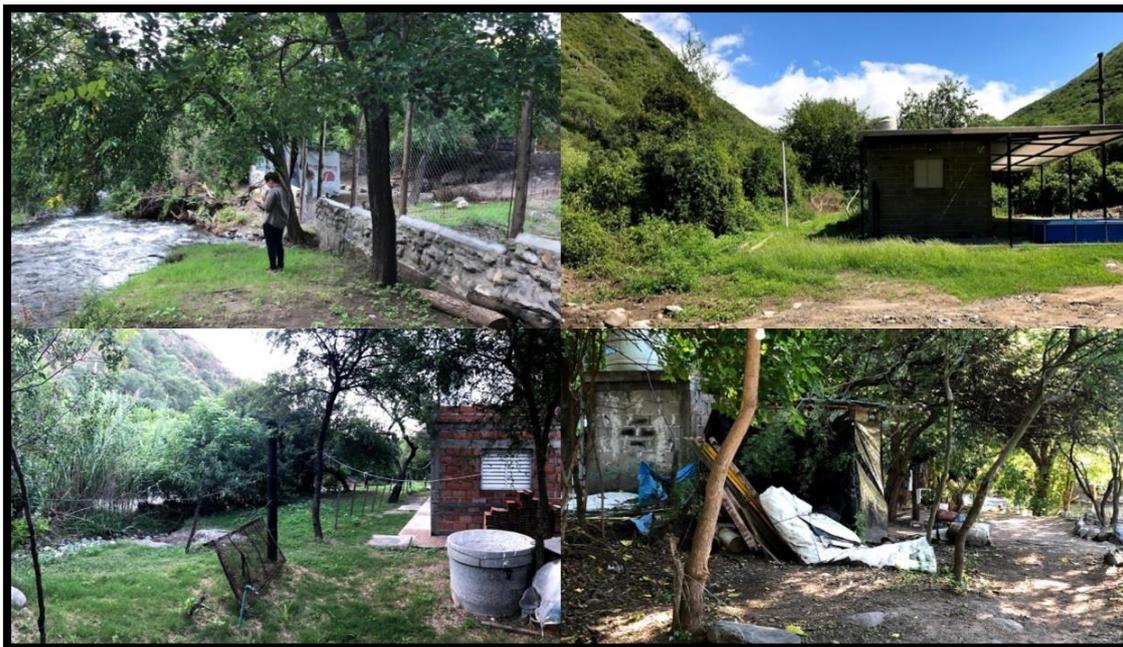
Fotografía 23: Se muestran las edificaciones nuevas y los asentamientos que se ubican a la vera del cauce principal.

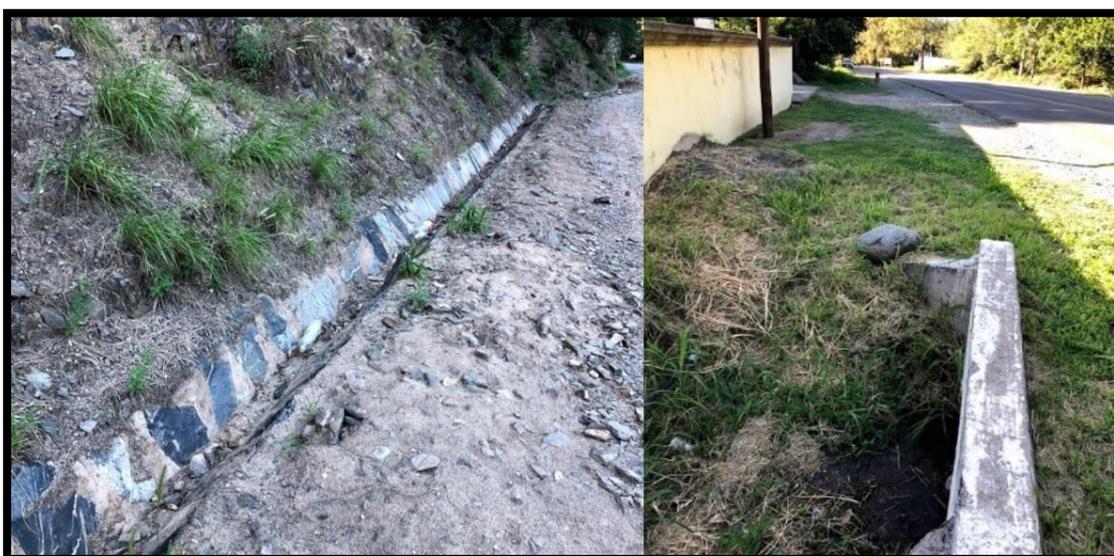
Fotografía 24: Canalización insuficiente y desagüe expuestos a taponamiento por residuos y material de deslizamiento.
