UNIVERSIDAD NACIONAL DE CATAMARCA  
FACULTAD DE TECNOLOGÍA Y CIENCIAS APLICADAS  
CARRERA: LICENCIATURA EN GEOLOGÍA

## TRABAJO FINAL

# EL RIESGO GEOLÓGICO-GEOMORFOLÓGICO DE ORIGEN EÓLICO-FLUVIAL EN LA LOCALIDAD DE FIAMBALÁ – TINOGASTA – CATAMARCA.

Mayo 2018

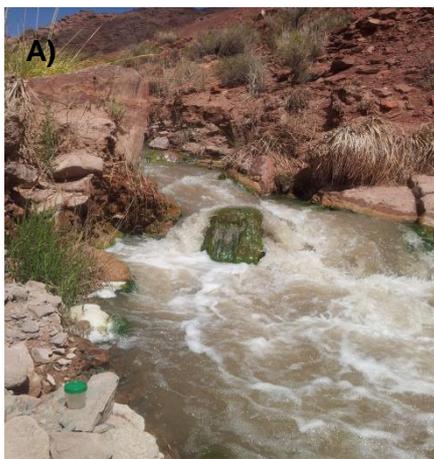
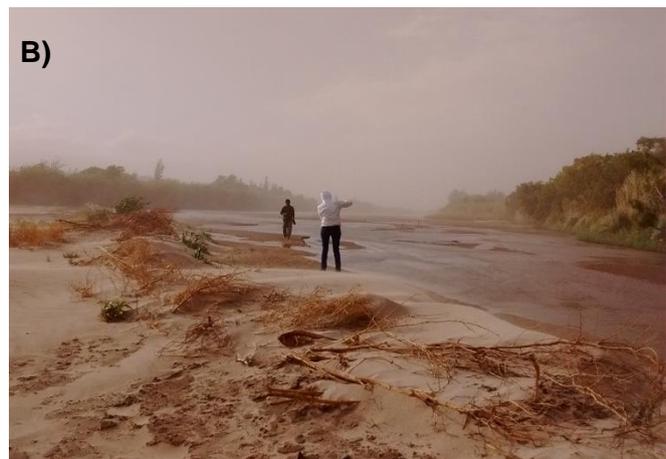
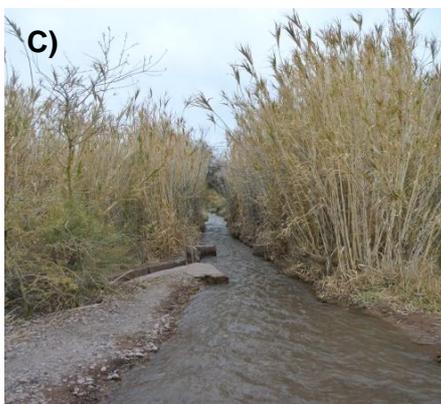
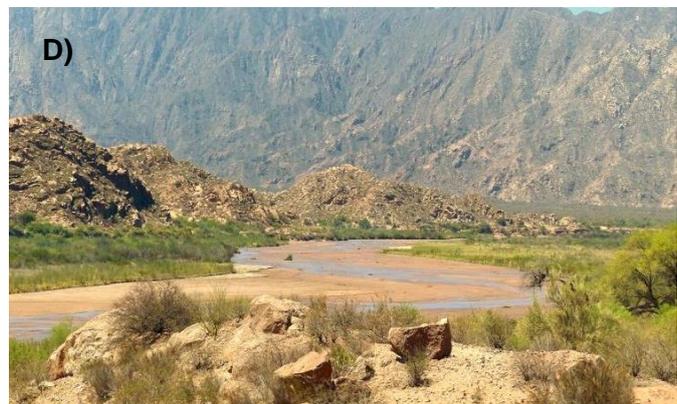
Figura N° 3: Distintos afluentes principales que dan origen al Río Abaucán. A) Río Chaschuil en su parte alta de la cuenca. B) Río Fiambalá en la entrada a la localidad de Medanitos. C) Sector del Río Fiambalá canalizado para riego en la Localidad de Fiambalá D) Río Abaucán en la desembocadura de su cuenca.

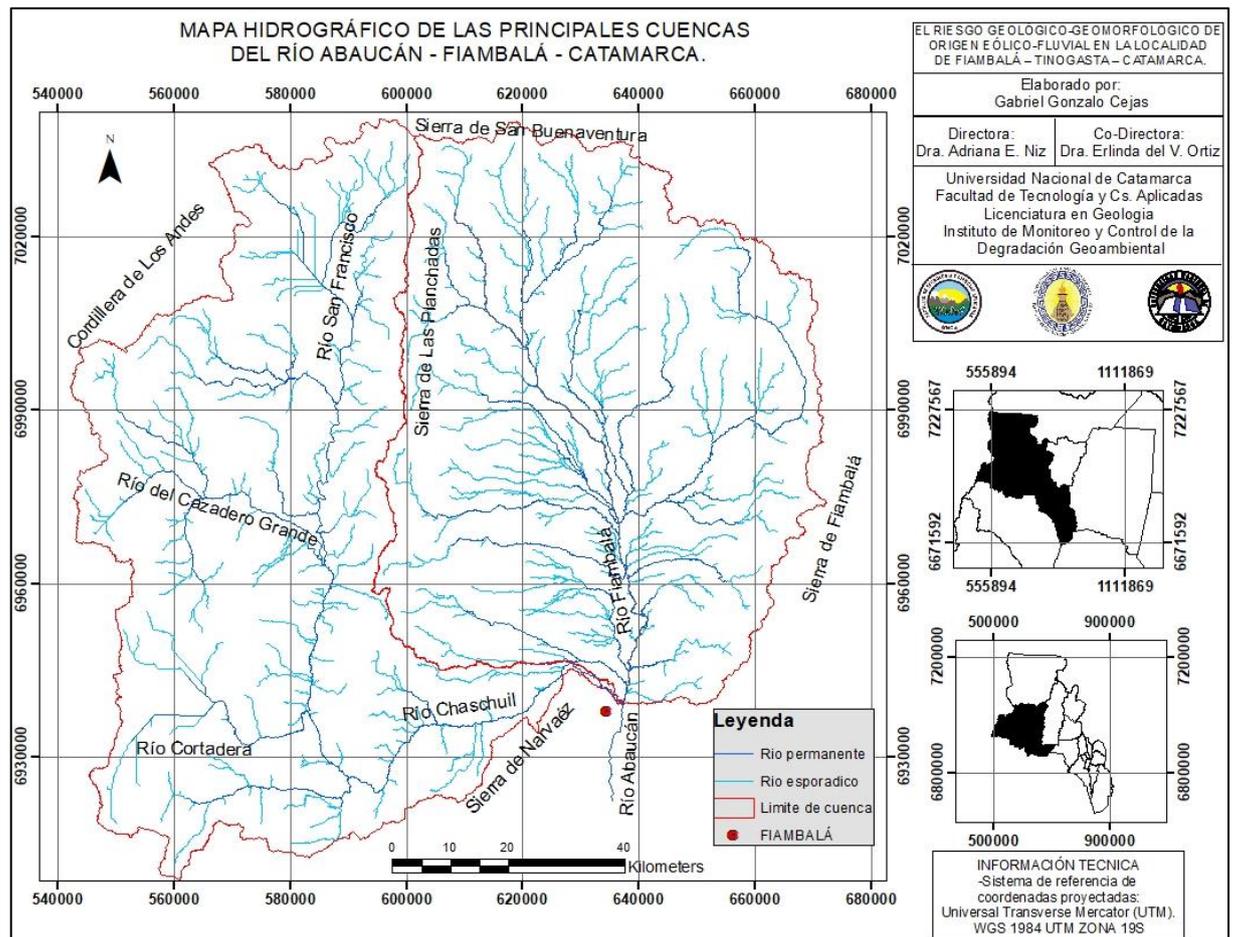
Figura N° 4: Sistema de drenaje superficial del Río Abaucán, donde confluyen el Río Chaschuil con el Río Fiambalá. Se puede consultar en formato A3 en el Anexo I.

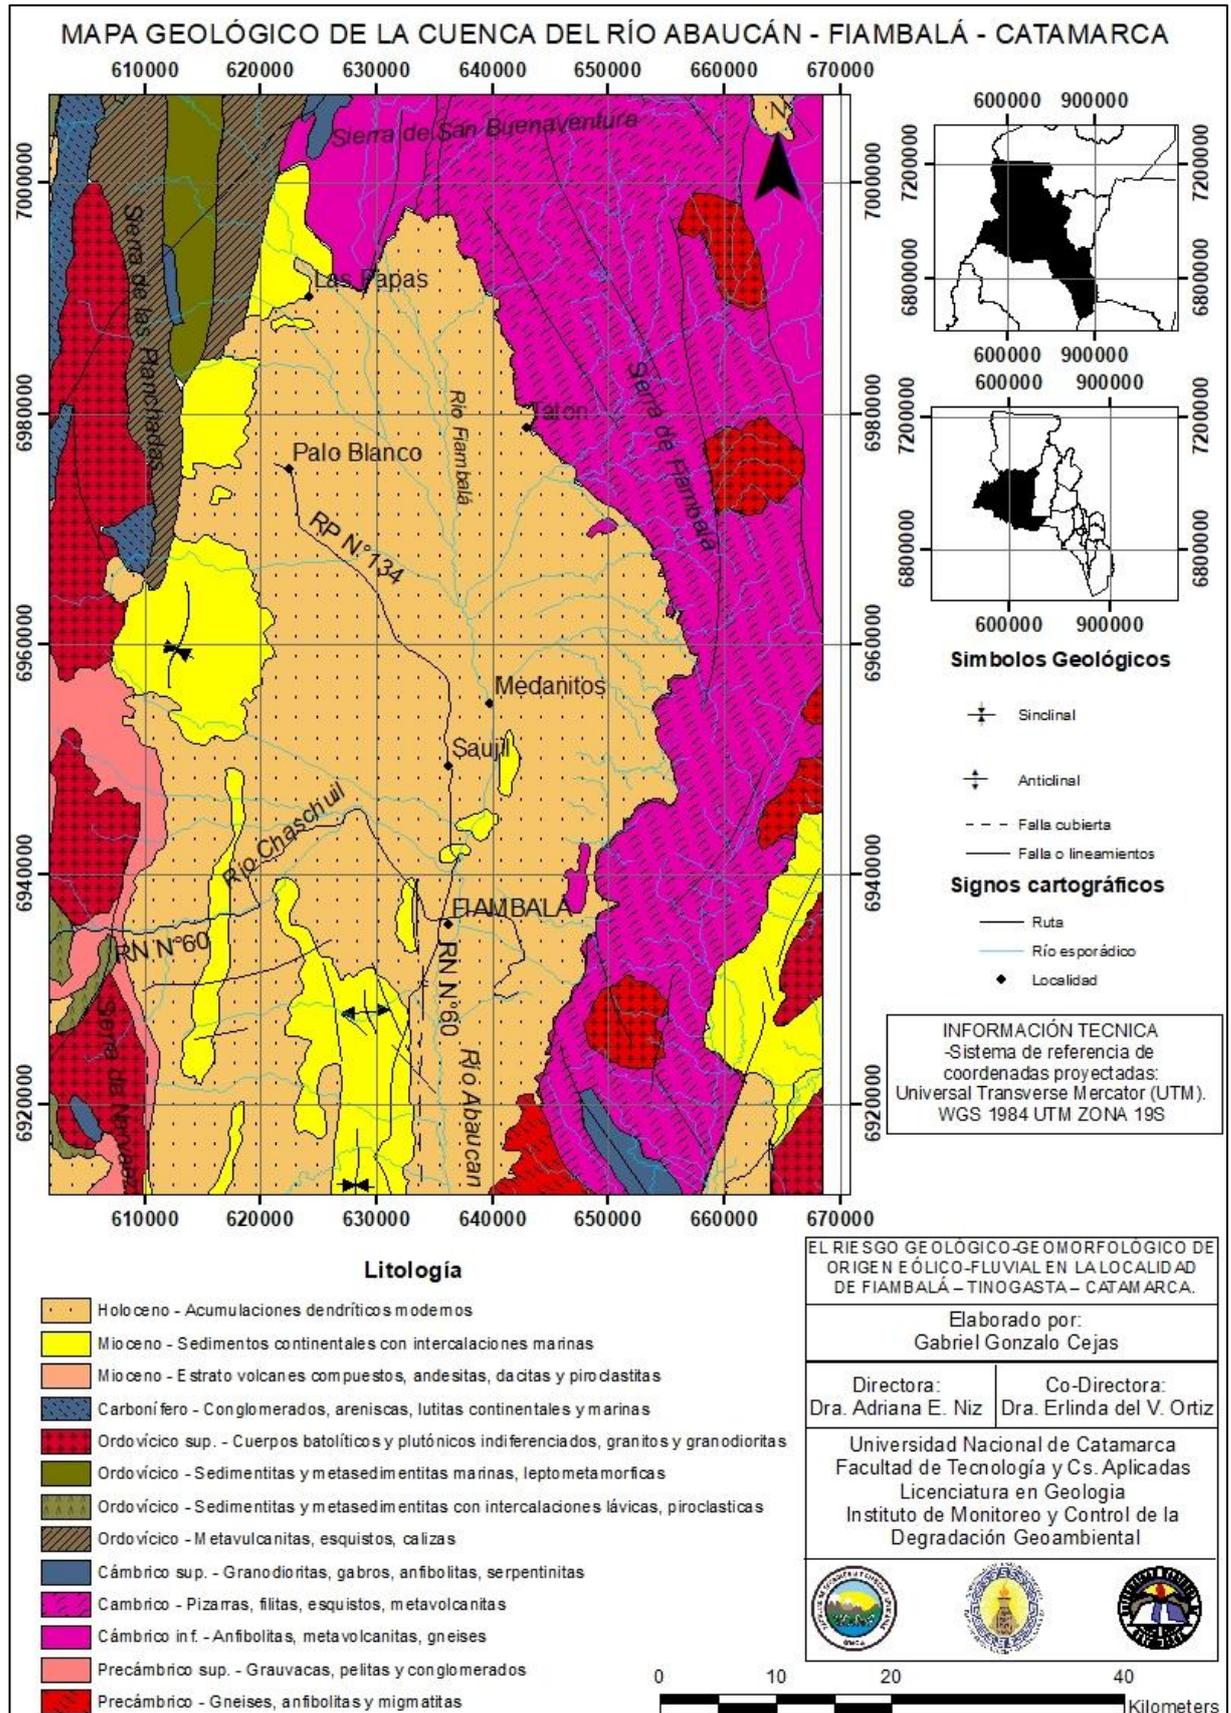
Figura N° 6: Mapa geológico de la cuenca del Río Abaucán digitalizado a partir del Mapa Geológico de Catamarca, realizado por Martínez L. (1995) de la Secretaría de Minería – Dirección Nacional del Servicio Geológico. Se puede consultar en formato A3 en el Anexo I.

Los sedimentos aluviales son los más extensos y potentes. Forman el relleno del Valle de Fiambalá y consiste en materiales que van desde gravas hasta limo fino. En los conos aluviales que bajan de la falda occidental de la Sierra de Fiambalá se encuentra una cantidad mayor de rodados y es probable que en el fondo de la cuenca, la cantidad de grava sea mayor que en la parte superficial. Los sedimentos eólicos constituyen grandes extensiones de médanos en el valle, donde los vientos son del S – SSO que los forman, las grandes cantidades de arenas son acumuladas al pie de la falda occidental de la Sierra de Fiambalá. Más al norte los vientos del oeste depositan en los valles altos situados sobre la falda oriental de las sierras, verdaderos “campos” de arenas. Figura N°6.

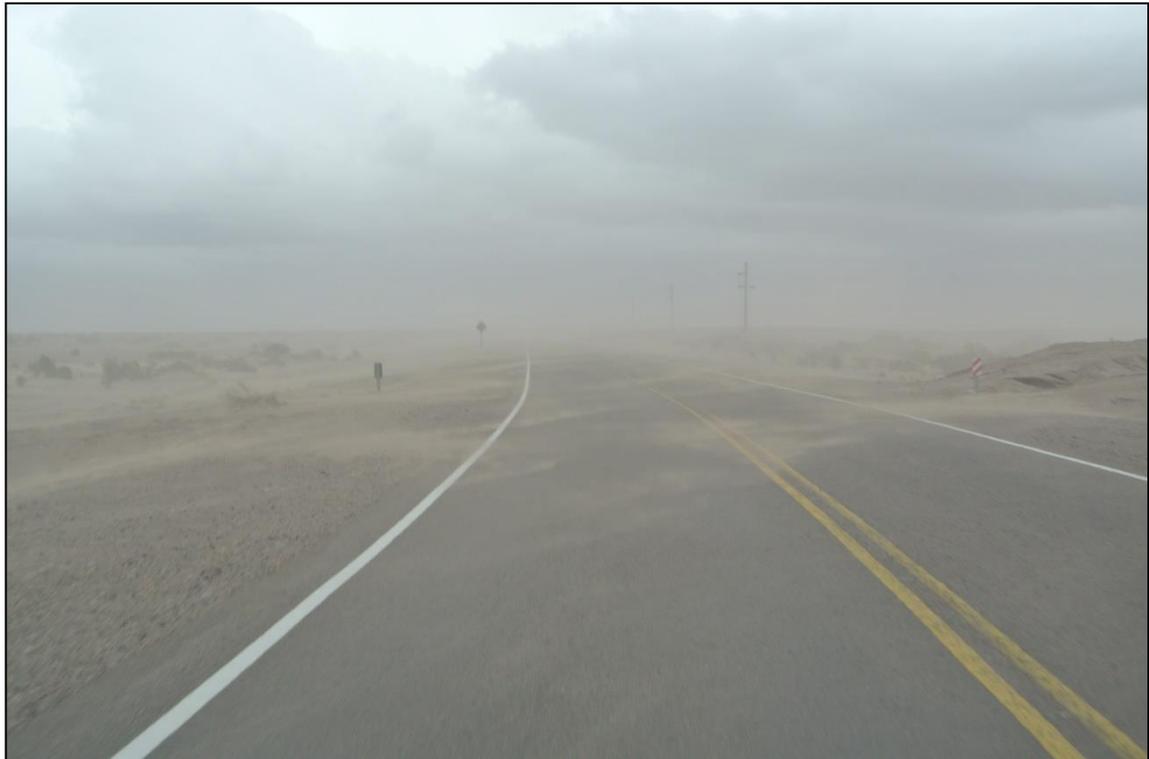
Figura N° 8: Acción del viento afectando las áreas de deflación, al norte de la localidad de Fiambalá, en dirección al oeste.

También el viento demuestra su accionar mediante la presencia de amplias superficies de deflación, que en algunos sectores evidencian una intensa actividad fluvial concentrada que ha generado un intenso carcavamiento, determinando así zonas de bad-lands. Figura N°8.

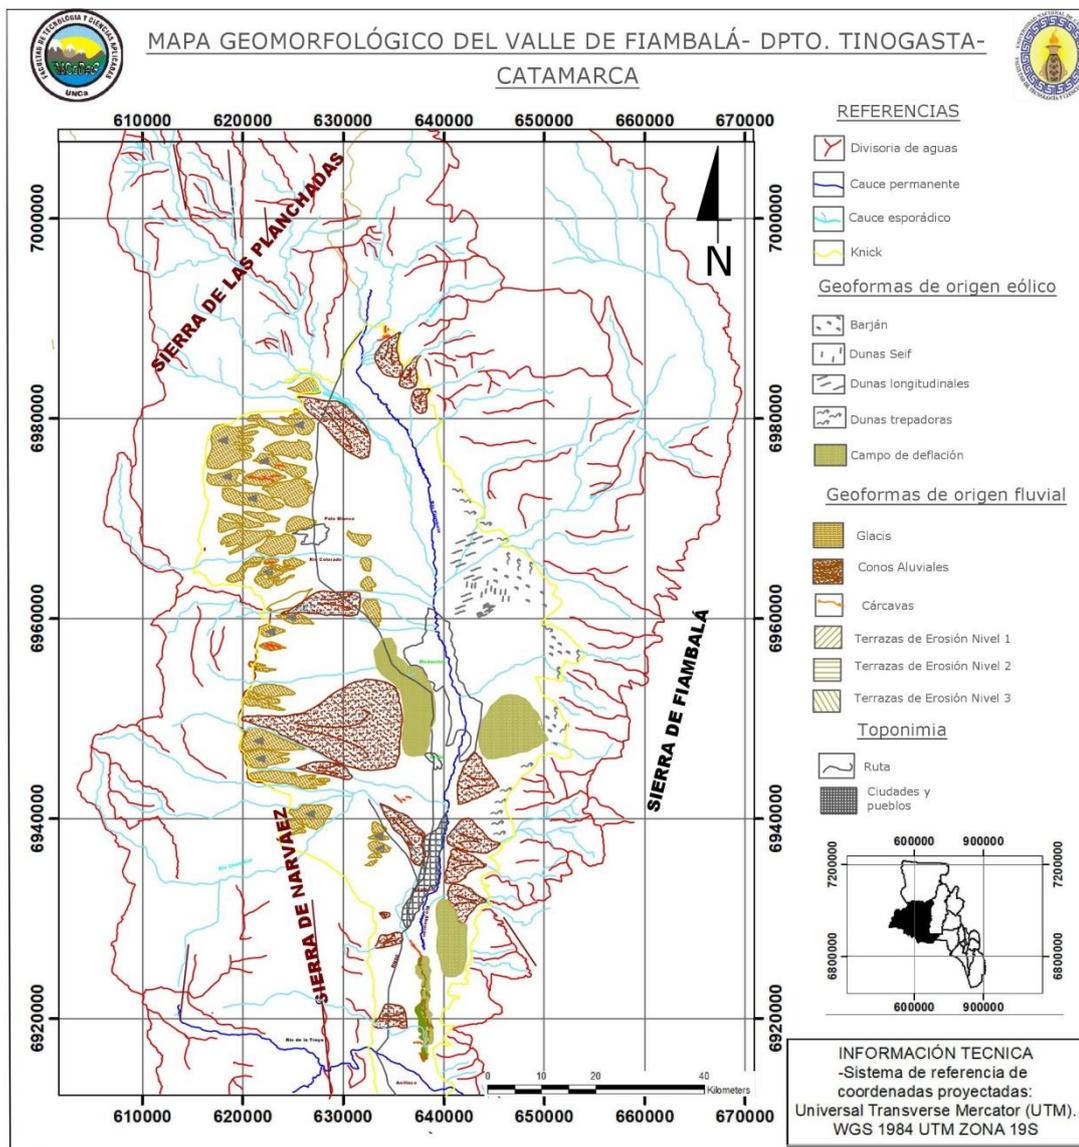
Figura N° 9: Mapa geomorfológico de la cuenca del Río Fiambalá. Se puede consultar en formato A3 en el Anexo I.

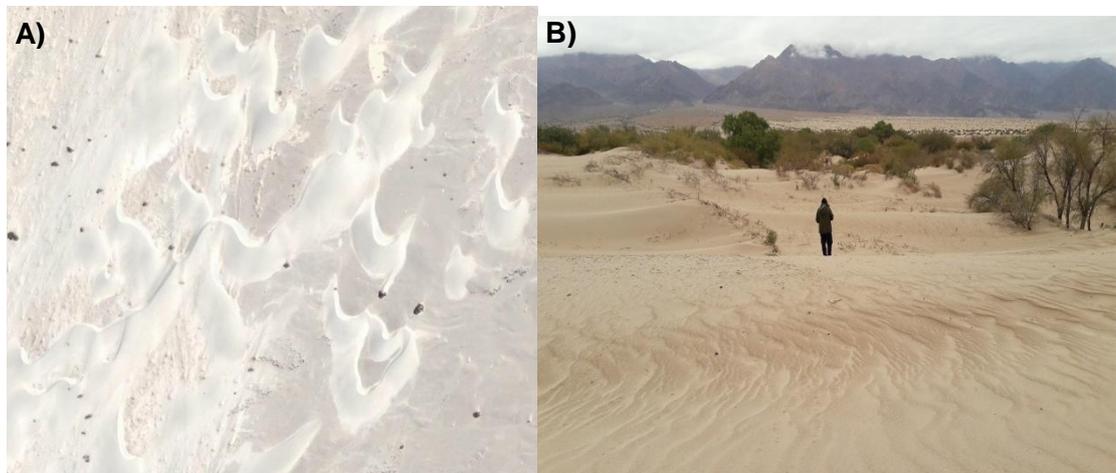
Figura N° 27: Distintos tipos de dunas en las proximidades a la Localidad de Fiambalá. A) Dunas de tipo barjanes en el sector N NO de la localidad. B) Avance de frente de médano en el sector SE de la Localidad de Fiambalá.

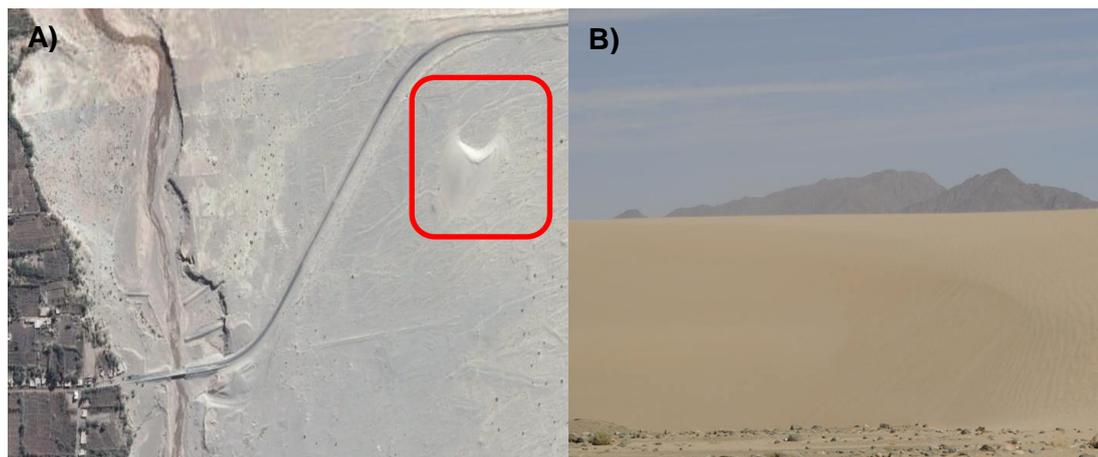
Figura N° 28: Distintos tipos de dunas en las proximidades a la Localidad de Fiambalá. A) y B) Duna móvil ubicada en el sector este, camino hacia las Termas de Fiambalá.

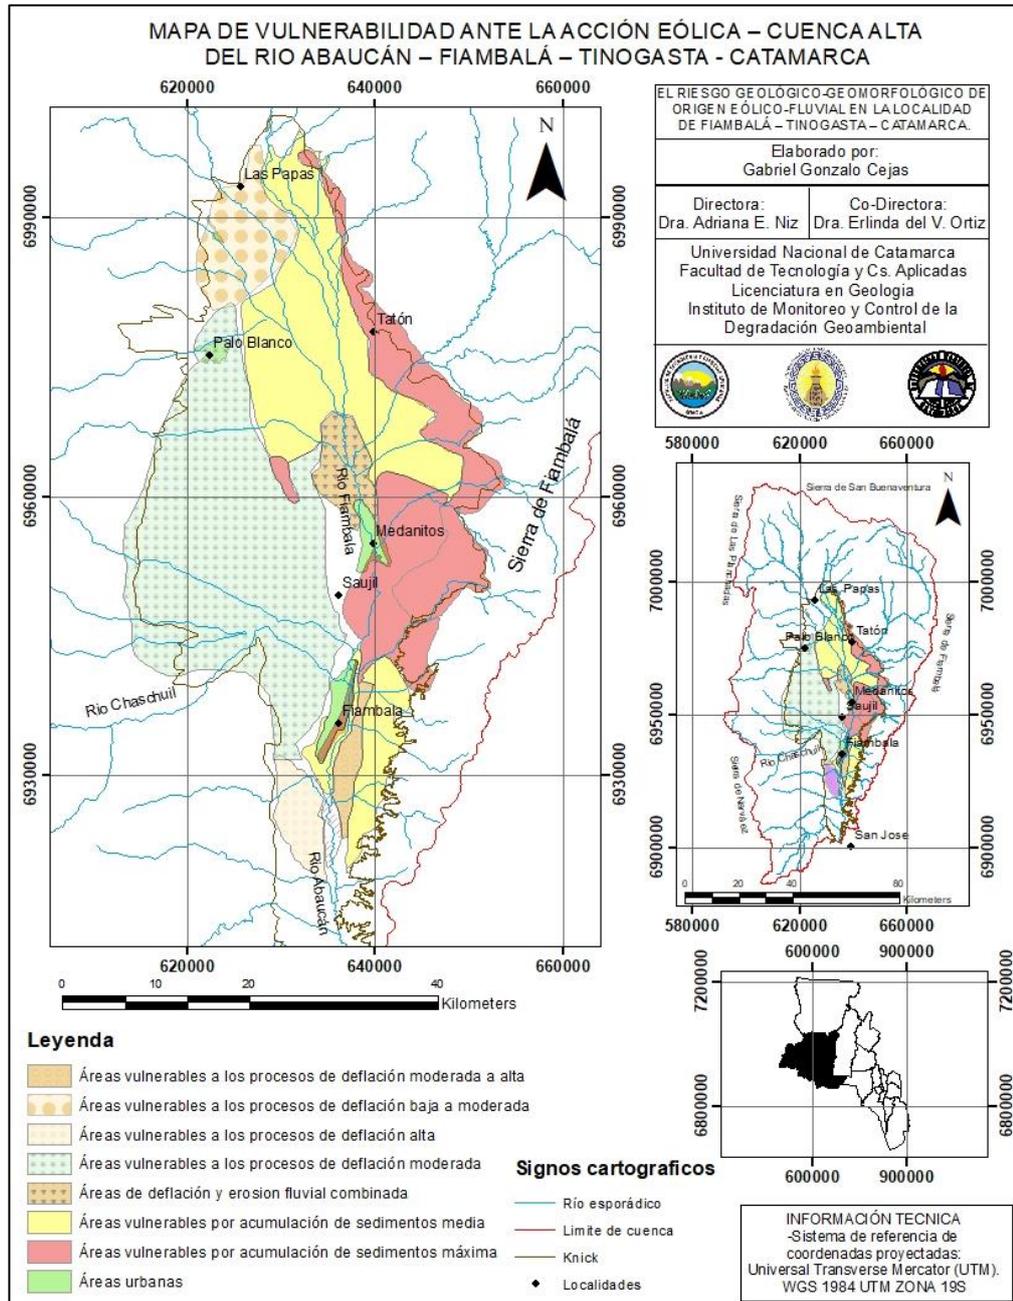
Figura N° 29: Mapa de vulnerabilidad eólica de la cuenca del Río Fiambalá, donde se resaltan las áreas vulnerables a la acumulación de sedimentos y los procesos de deflación. Se puede consultar en formato A3 en el Anexo I.

La dinámica de los vientos provenientes del sur- suroeste, tanto local como regional, transportan las partículas de arenas hacia los sectores del norte, depositando este material en las áreas de cultivo que se encuentran en el extremo sureste y noroeste Fiambalá, esto da como resultado extensas áreas de deflación. Figura N° 29.

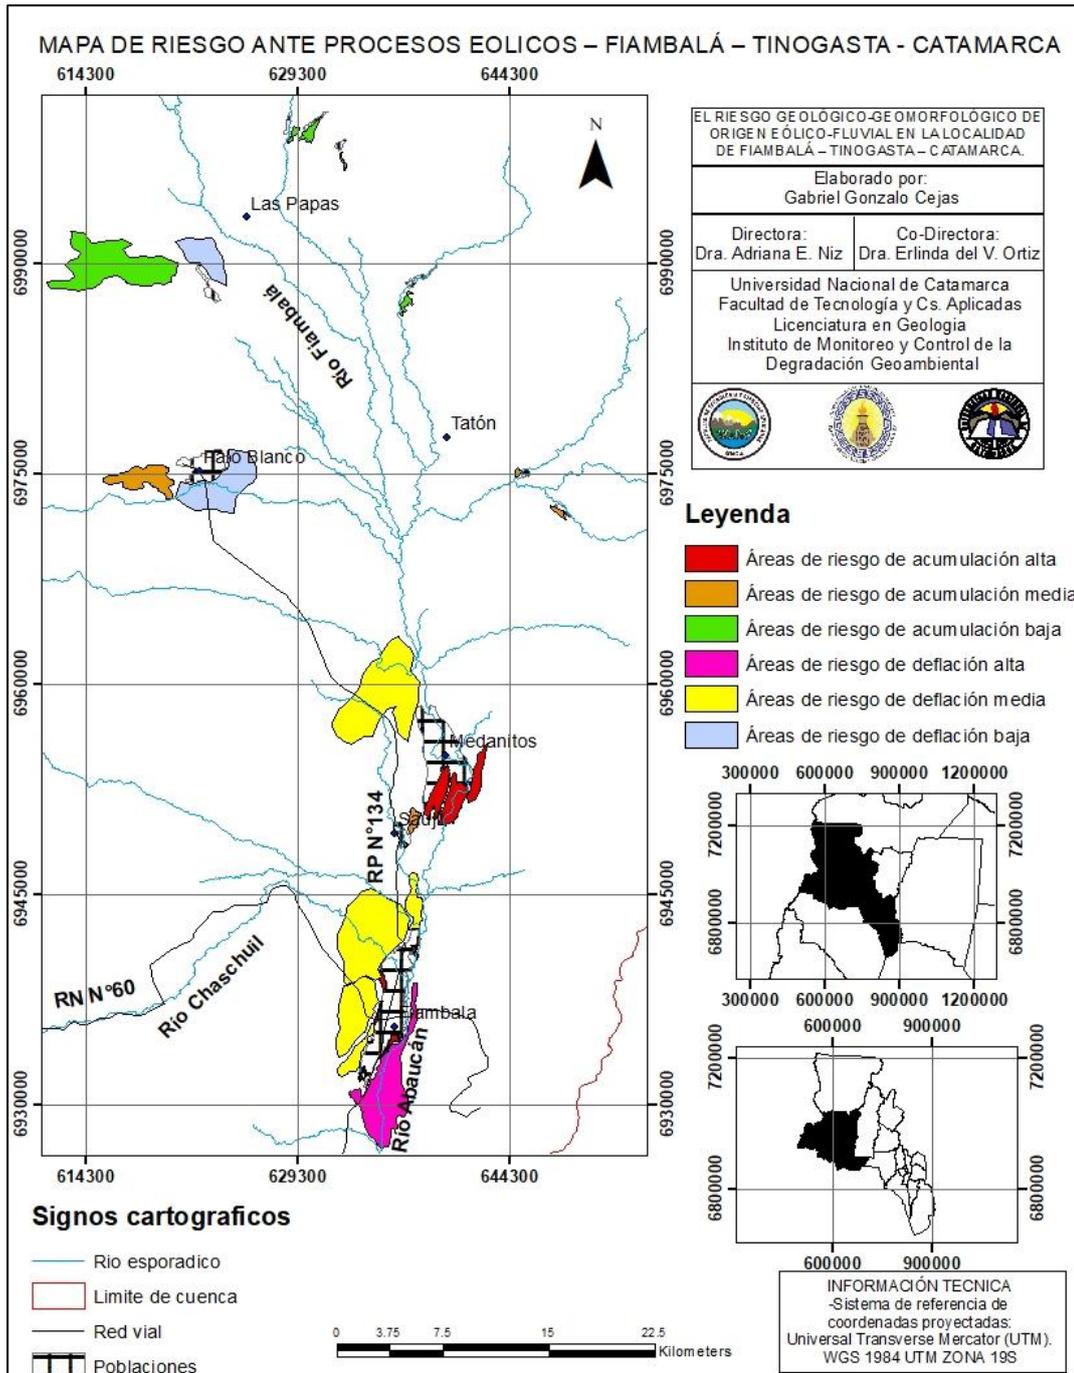
Figura N° 30: Mapa de riesgo ante los procesos eólicos de acumulación y deflación en la cuenca del Río Fiambalá y cómo afecta a las principales localidades. Se puede consultar en formato A3 en el Anexo I.

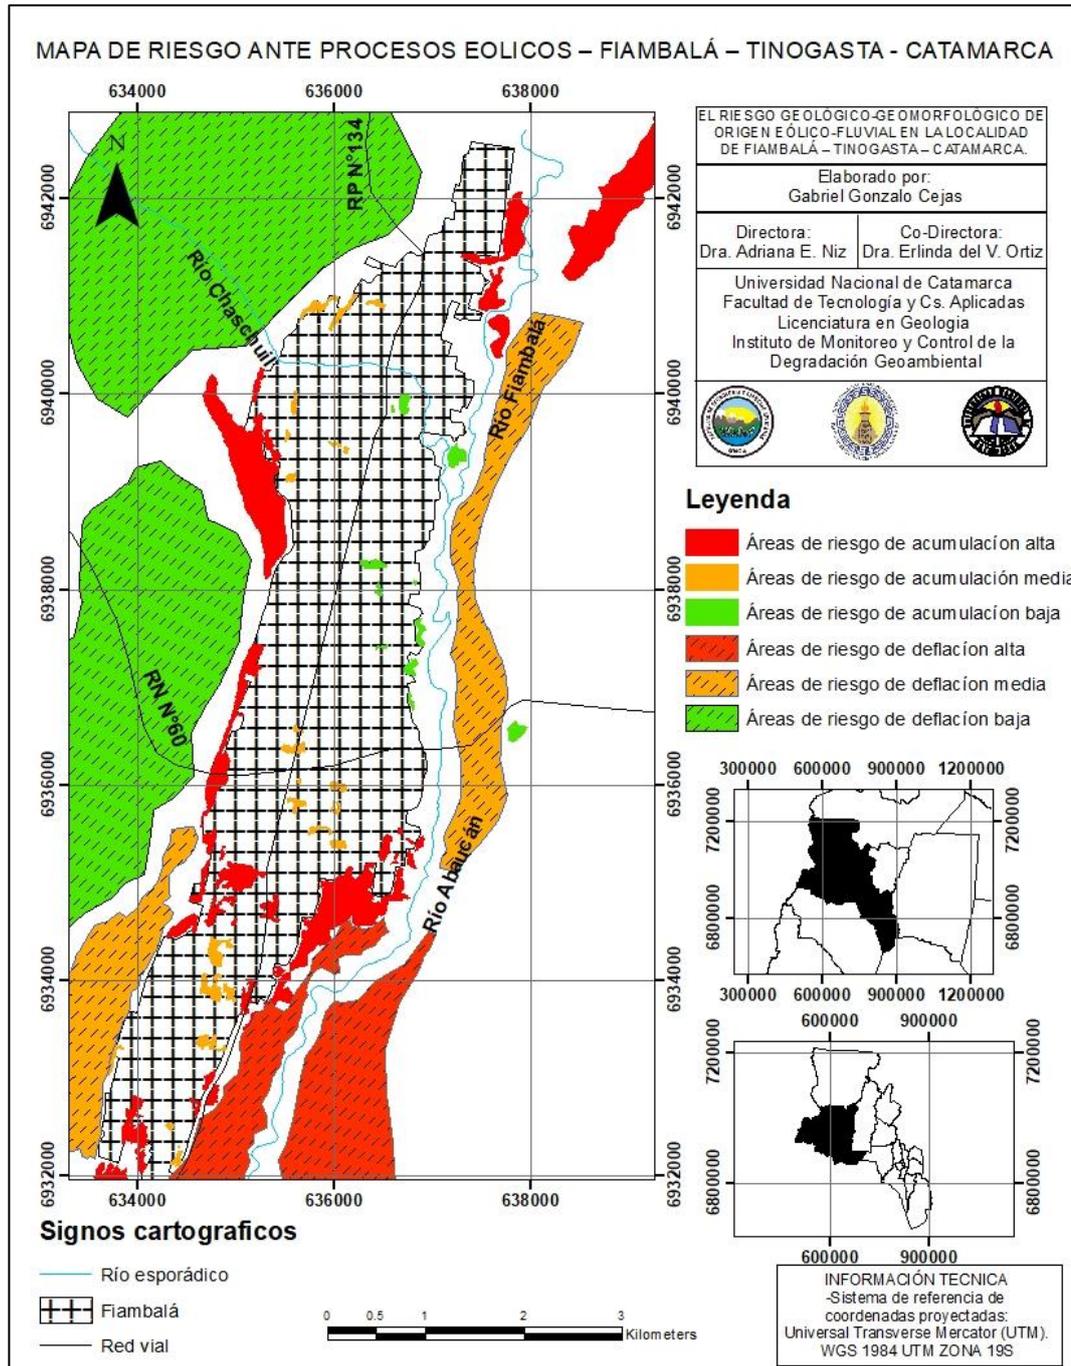
Figura N° 31: Mapa de riesgo ante los procesos eólicos de acumulación y deflación que ocurren en la Localidad de Fiambalá y zonas circundantes. Se puede consultar en formato A3 en el Anexo I.

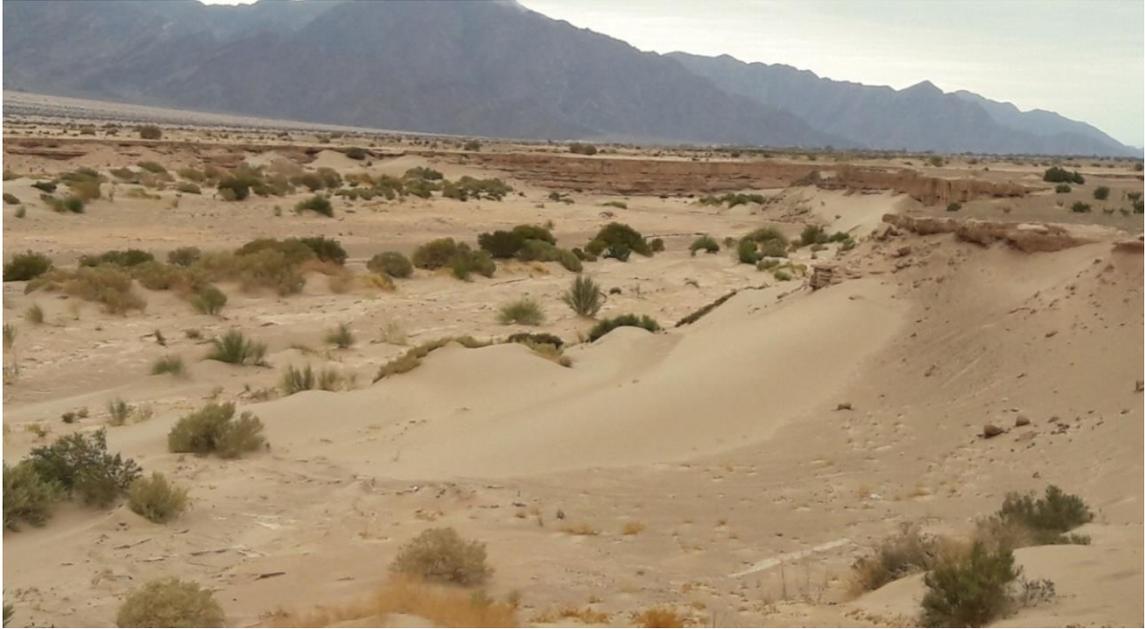
Figura N° 32: Acumulación de arenas de origen eólico en los márgenes del Río Fiambalá.

El Río Fiambalá que adquiere posteriormente, luego de la confluencia con el Río Guanchín el nombre del Río Abaucán, presenta áreas de acumulación de arenas de origen fluvial y eólicas (Figura N°32). En sus márgenes se van acumulando estos depósitos, originando superficies muy permeables que, en épocas de lluvias, van a favorecer a los procesos de remoción en masa como lo son los aluviones que se producen en este río.

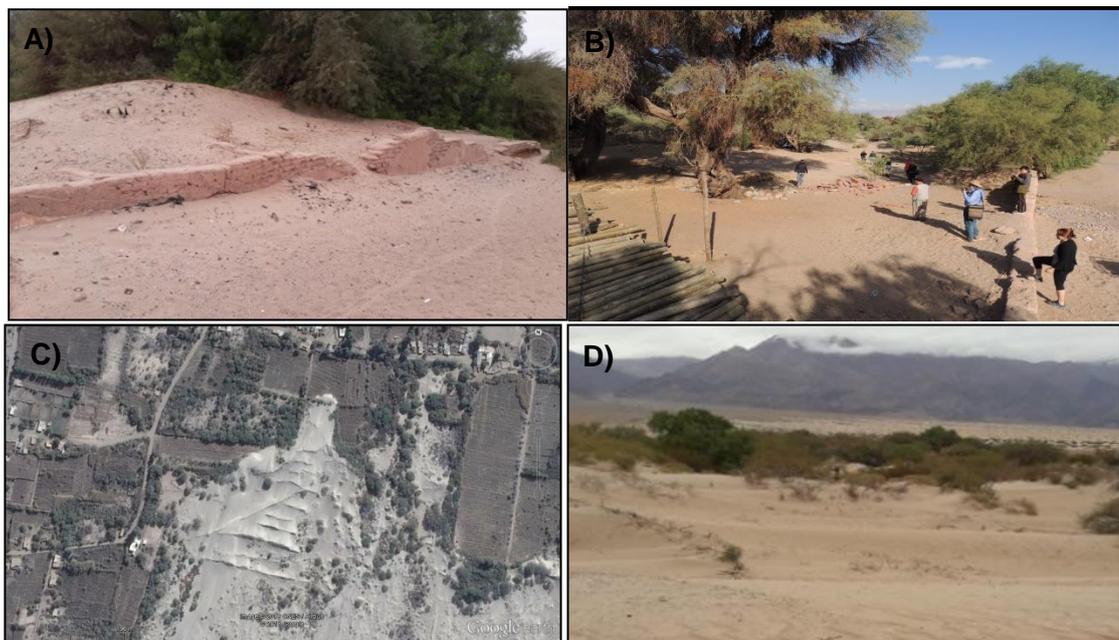
Figura N° 33: Imágenes de la acumulación de los médanos en el barrio San Marcos. A) y B) antiguas viviendas tapadas por el avance del frente de médano. C) Imagen satelital de la acumulación de dunas en el sector SE. D) Antiguas parcelas consumidas por el avance del médano.

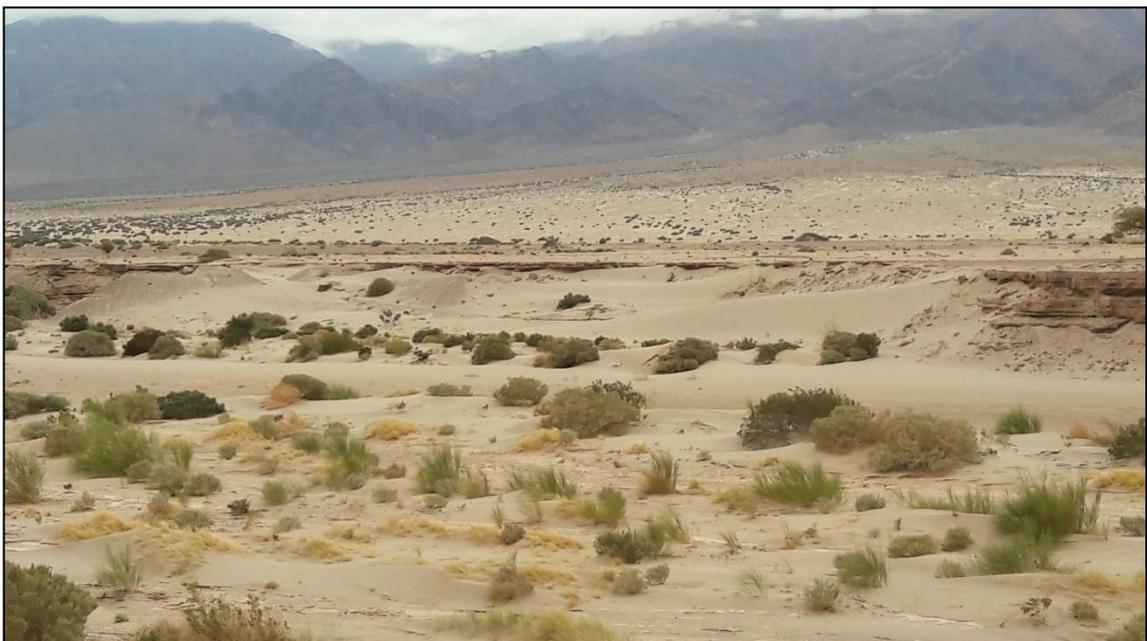
Figura N° 34: Depósitos de arenas en distintos tramos del Río Abaucán.

En el Río Abaucán se observa una mayor acumulación de arenas en los márgenes y en su lecho (Figura N°34), por lo que se produce una mayor infiltración de su caudal. En ocasión de ocurrir avenidas importantes, provoca que su morfología y dinámica cambien sistemáticamente durante el transcurso de estos eventos.

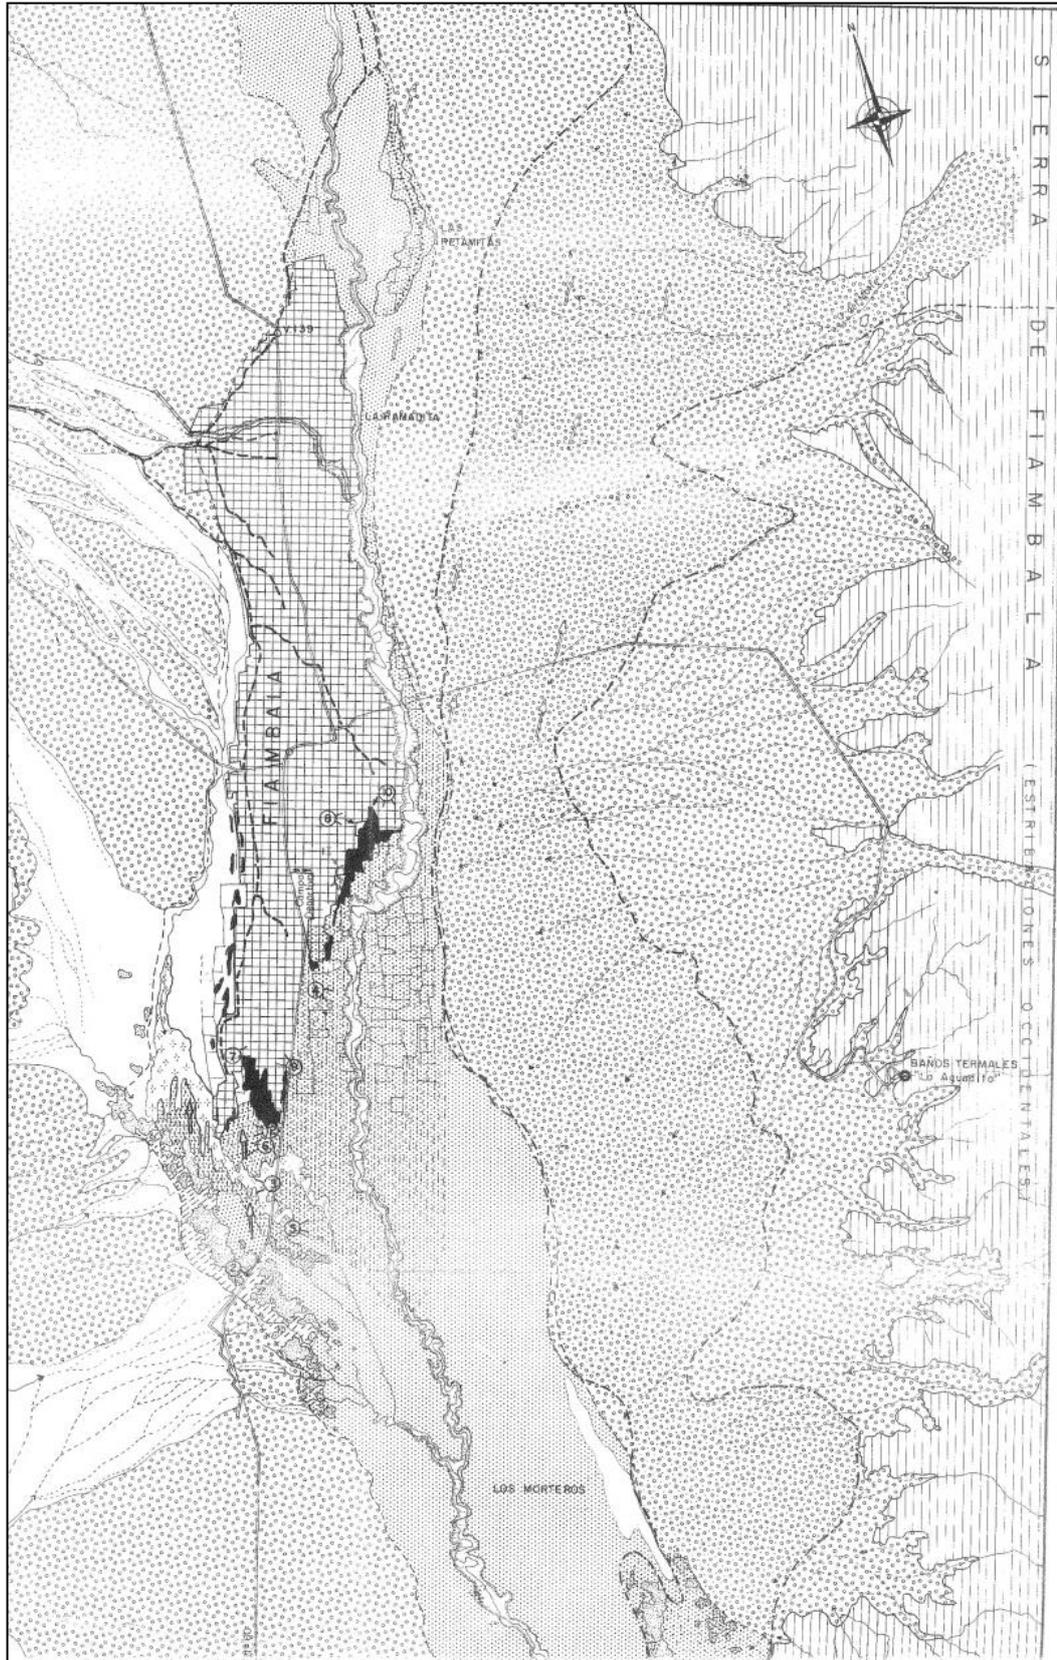
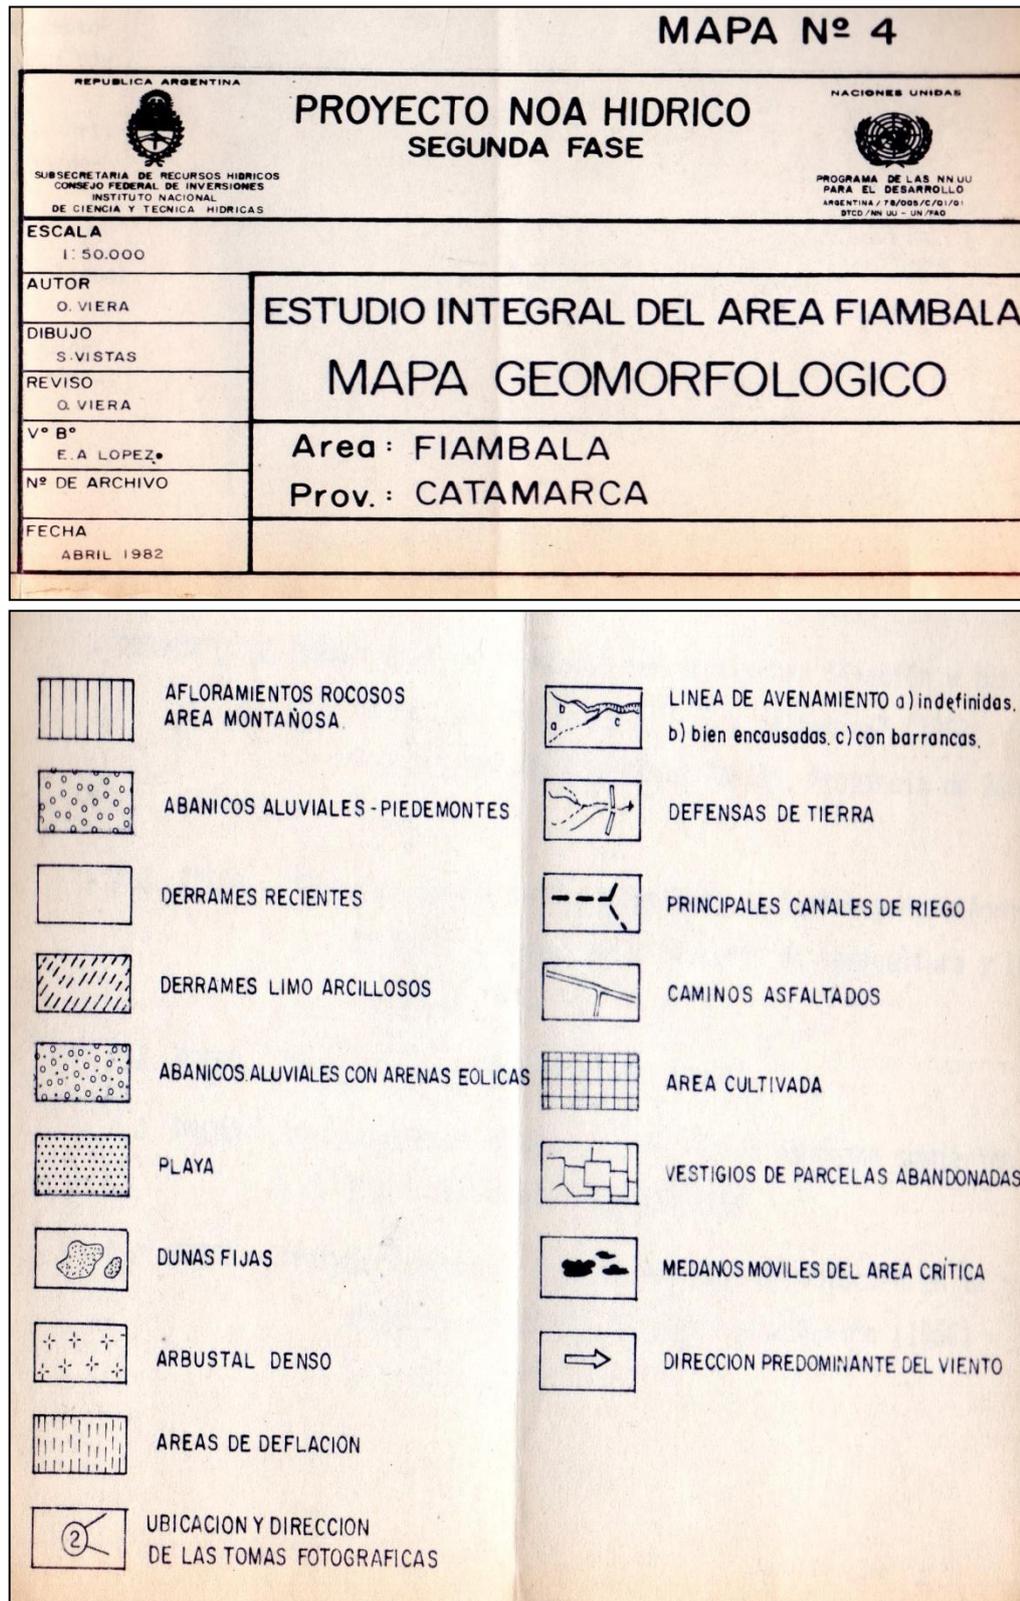
Figura Nº 35: Mapa Geomorfológico de la Localidad de Fiambalá – Tinogasta – Catamarca (Viera 1982). Ha sido necesario presentarlo en partes, dado su tamaño y la antigüedad, que no permite distinguir claramente las referencias y el plano

- **Médanos móviles:** La zona afectada por la acumulación de arenas comprende principalmente el borde sudeste, el extremo sur y en menor grado el borde sudoeste de Fiambalá con una dirección del viento suroeste. En el extremo sur de la colonia está invadido por un campo de médanos que no exceden los dos metros de altura pero que afectan una importante superficie del terreno. Las acumulaciones más importantes se encuentran en el sudeste, allí se han formado verdaderas dunas de 3 a 5 metros de altura y una gran extensión areal. el borde sudoeste es la menos afectada por los médanos, que forman montículos aislados que atacan algunas parcelas muy desprotegidas. Figura N°35.

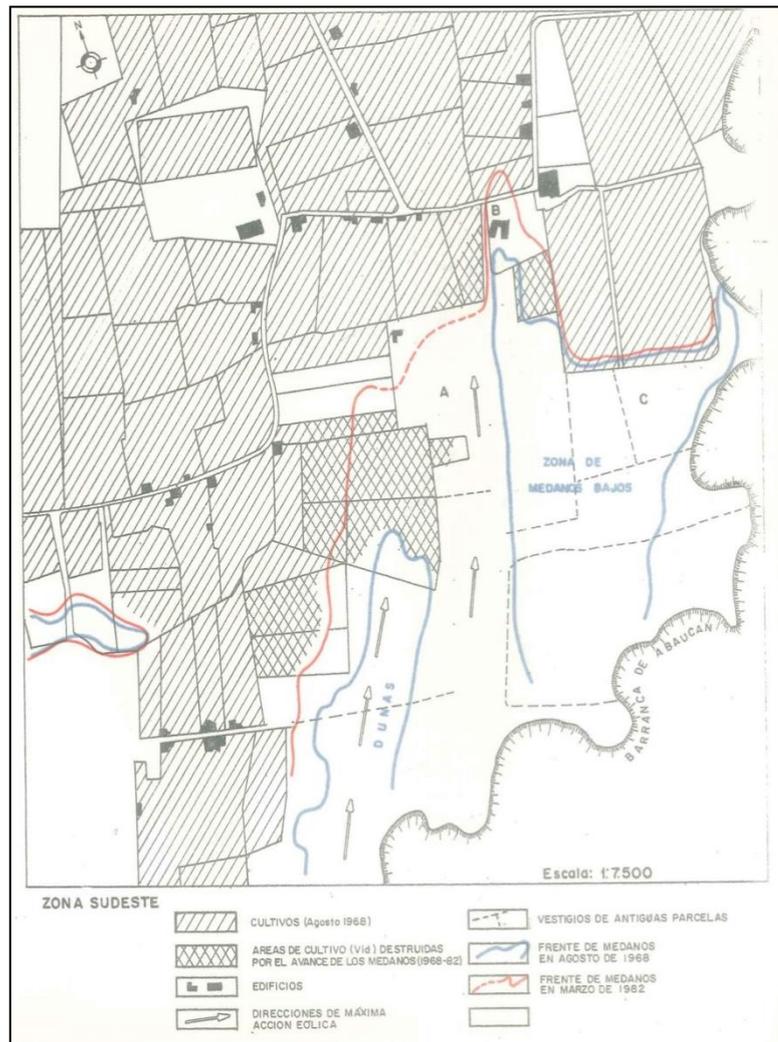
Figura N° 37: Acumulaciones y avance de dunas en la zona sudeste de la Localidad de Fiambalá (Viera 1982).

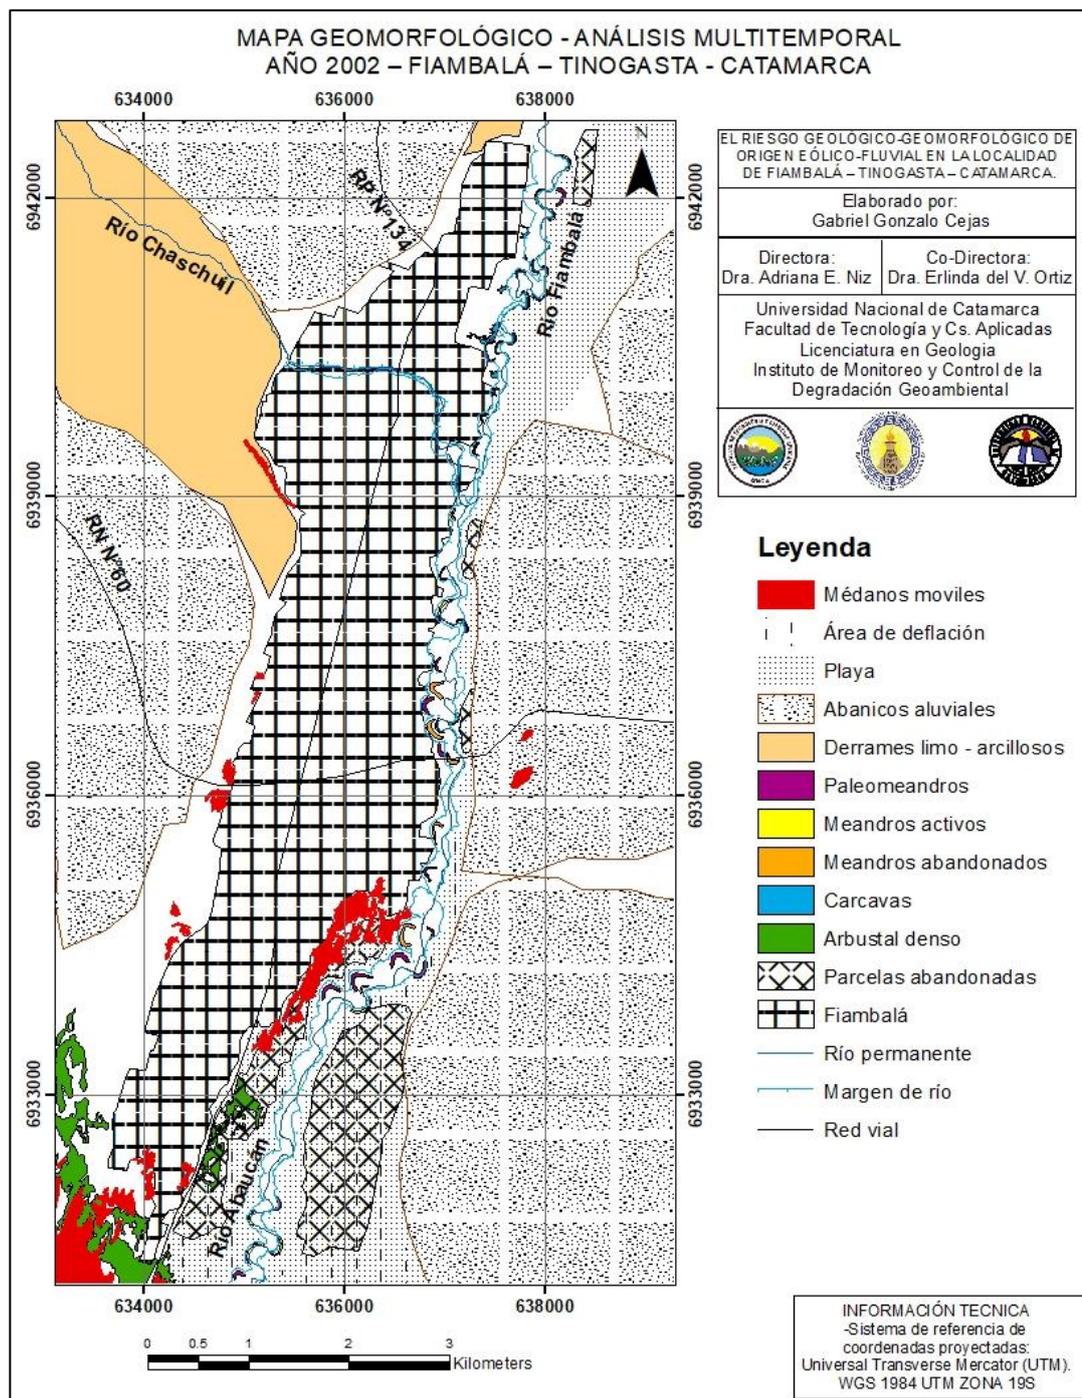
Figura N° 38: Análisis multitemporal de los procesos eólicos e hídricos. Mapa geomorfológico de la localidad de Fiambalá, año 2002. Se puede consultar en formato A3 en el Anexo I.

Para la realización del análisis de los rasgos geomorfológicos para los siguientes periodos, se tuvieron en cuenta de forma complementaria el factor biológico al describir “el arbustal” considerado en el análisis geomorfológico presente desde la perspectiva de que funciona como un indicador de fijación de dunas y/o una temporal inactividad en el desplazamiento de la misma, dado que si la duna es activa no permite el enraizamiento de la vegetación. Es decir, el criterio aplicado para estimar la mayor o menor vulnerabilidad de las dunas al desplazamiento, o, como un indicador de fijación de dunas, que en algunos casos de alta densidad de vegetación se pueden ya definir como una forma heredada, (Niz, 2003) (lo que no está presente en este caso). Figura N°38.

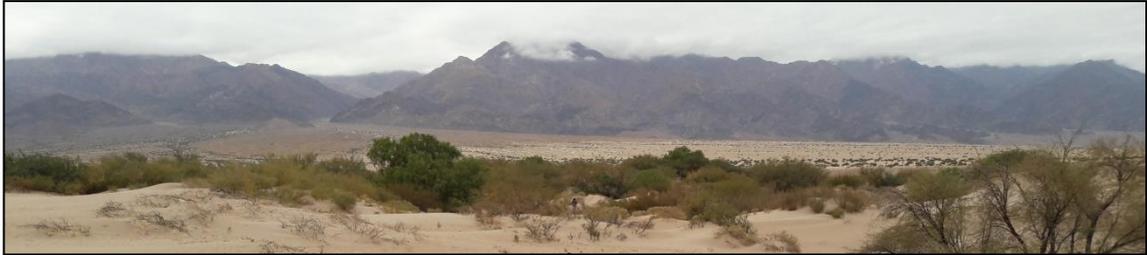
Figura N° 39: Abanicos aluviales que bajan de la Sierra de Fiambalá.

- Abanicos aluviales: los abanicos que se originan de las laderas occidental y oriental de las Sierras de Fiambalá y de la Sierra de Narváez respectivamente, son extensos en la zona distal, hacia la Localidad de Fiambalá. Los abanicos del sector este de la localidad culminan su extensión poco antes de llegar al margen del Río Abaucán y están compuestos por grava mediana – fina y arena. Presentan una serie de arbustos ubicados en los surcos de los tributarios de estos abanicos y que, en sectores se encuentran cubiertos de arenas formando unas acumulaciones aisladas. Sobre estos abanicos y a la altura de la zona norte

de Fiambalá, se presentan una secuencia de dunas Barján con una dirección predominante hacia el noroeste, Figura N°39. Para los periodos correspondientes al año 2013 y 2017 esta geoforma no presenta cambios significativos.

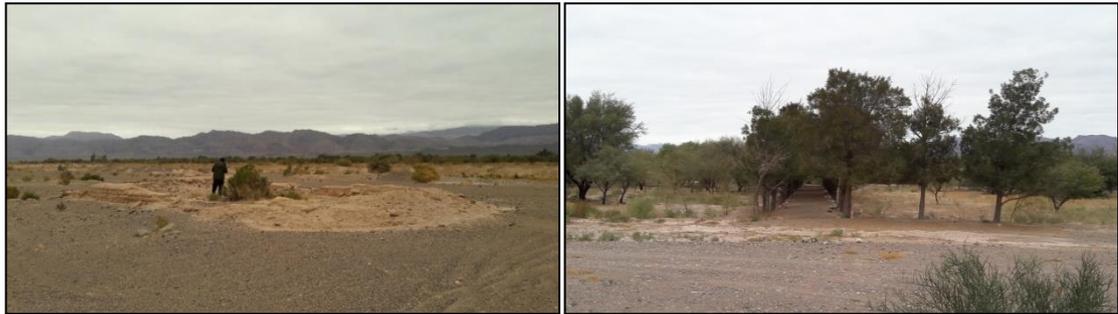
Figura N° 40: Parcelas abandonadas y la antigua plaza ubicada al sur de la localidad de Fiambalá.
