UNIVERSIDAD NACIONAL DE CATAMARCA  
FACULTAD DE TECNOLOGÍA Y CIENCIAS APLICADAS  
CARRERA: LICENCIATURA EN GEOLOGÍA

## TRABAJO FINAL

# EL RIESGO GEOLÓGICO-GEOMORFOLÓGICO DE ORIGEN EÓLICO-FLUVIAL EN LA LOCALIDAD DE FIAMBALÁ – TINOGASTA – CATAMARCA.

Mayo 2018

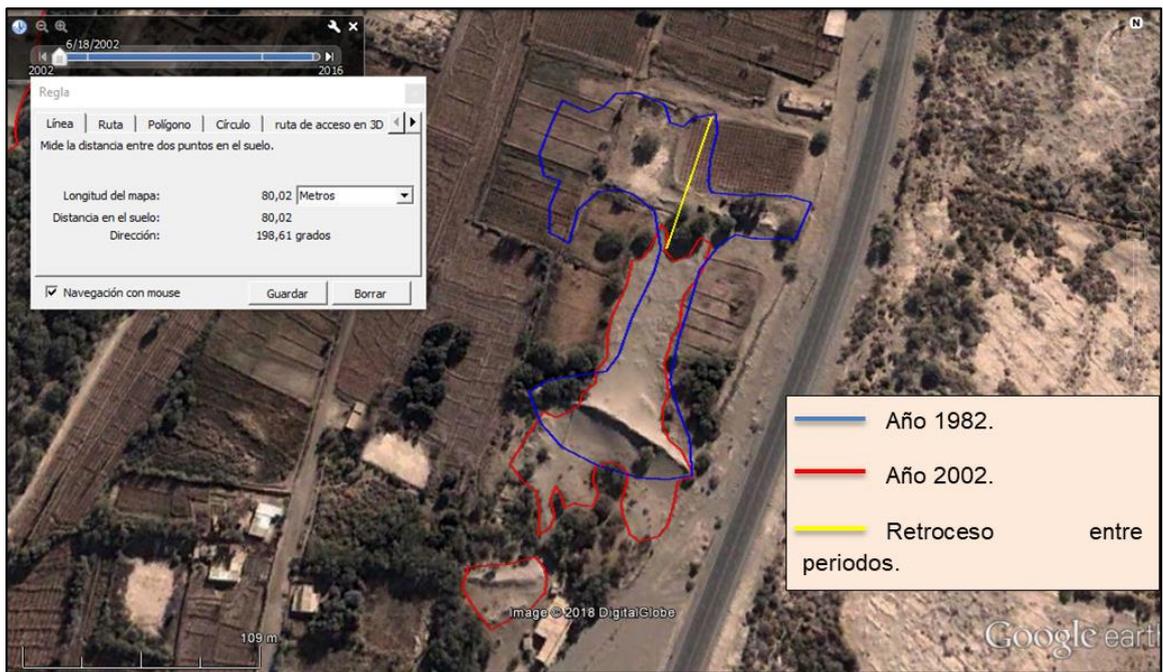
Figura N° 41: Retroceso de la duna de la zona sur entre los periodos 1982 y 2002.

En zona sur (Figura N°41), se observa que el área de influencia de los médanos ocupaba 12 m<sup>2</sup> en el año 1982; en este periodo la duna se desplazó o retrocedió cerca de 80 metros hacia el sur y ocupando un área de 8 m<sup>2</sup>, probablemente debido a que el área que afectaba anteriormente, en este tiempo es utilizada como área de cultivo por lo tanto su retroceso pudo haber sido por causas antrópicas.

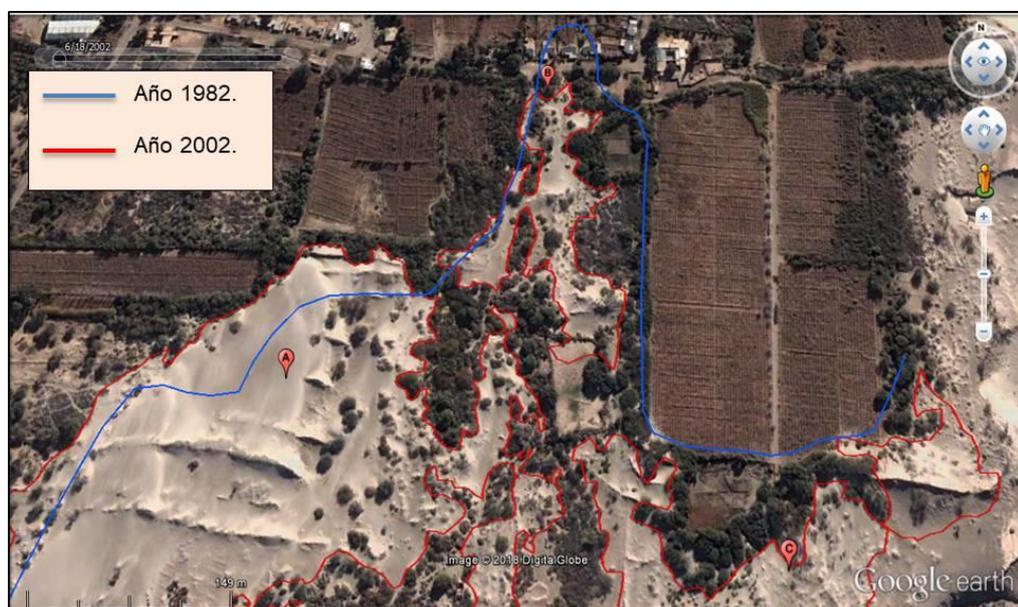
Figura N° 42: Avance de médano en el sector sudeste entre los periodos 1982 y 2002.

El sector sudeste está marcado por el avance del médano, Se observa que en el frente “B”, se detuvo su avance y se redujo el área que estaba afectada. En 1982 este frente ocupaba un área aproximada de 30 m<sup>2</sup> en cambio para este periodo ocupa un área de 14 m<sup>2</sup> y su forma longitudinal tuvo un retroceso aproximadamente en 61 metros (datos estimativos obtenidos por medio de imágenes satelitales del año 2002), probablemente debido al uso antrópico en el sector. Figura N°42 y N°43,

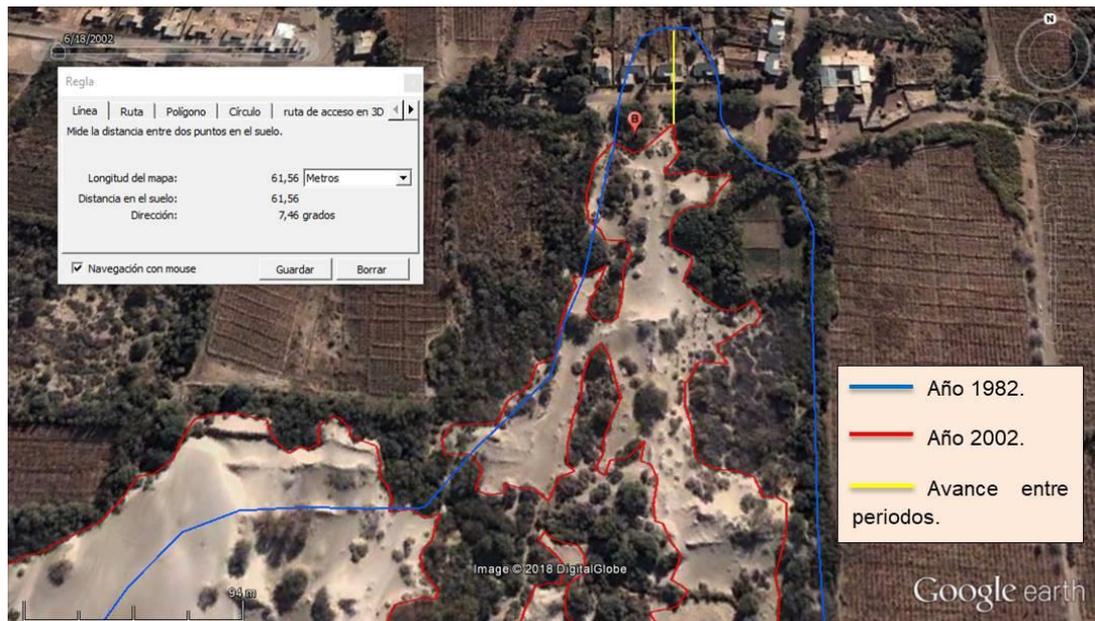
Figura N° 43: Avance del Frente “B” del médano entre los periodos 1982 y 2002.

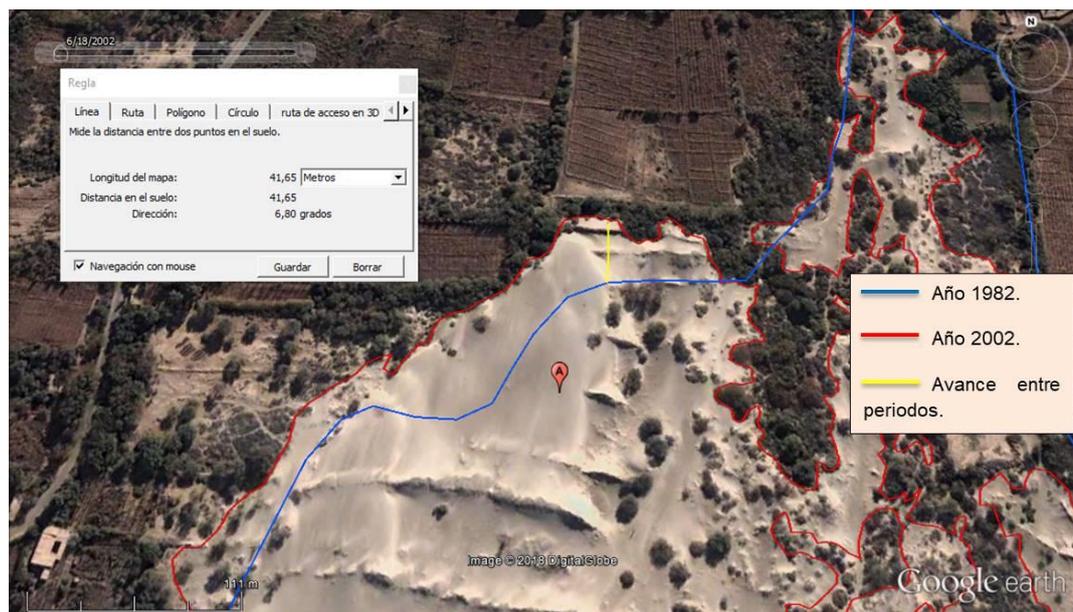
Figura N° 44: Avance del Frente “A” del médano entre los periodos 1982 y 2002.

En el frente “A” el avance fue más significativo donde el área se extendió en forma lateral unos 63 metros y en forma frontal unos 41 metros aproximados llegando hasta la barrera que protege las parcelas próximas a la dirección de avance del médano. Esta acumulación que cubría unos  $33 \text{ m}^2$  se incrementó aproximadamente  $75 \text{ m}^2$  en un periodo de 20 años. Figura N°44.

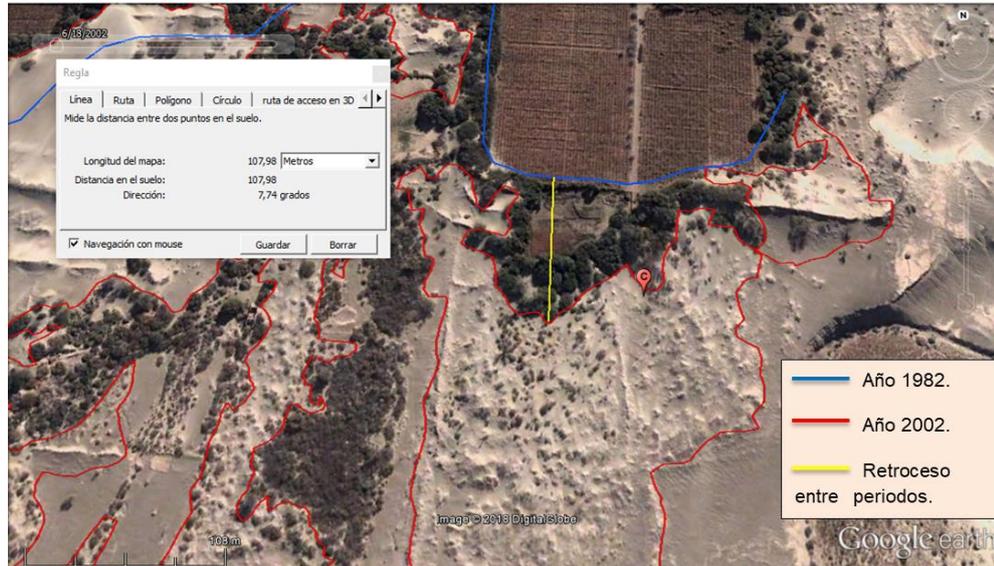
Figura N° 45: Retroceso del Frente “C” del médano entre los periodos 1982 y 2002.

El frente “C” (Figura N°45) muestra que el avance se redujo y el área de estas acumulaciones de arenas en este periodo es menor. El área ocupaba cerca de  $65 \text{ m}^2$  y en este periodo paso a ocupar  $35 \text{ m}^2$ , de manera longitudinal el frente retrocedió cerca de 107 metros.

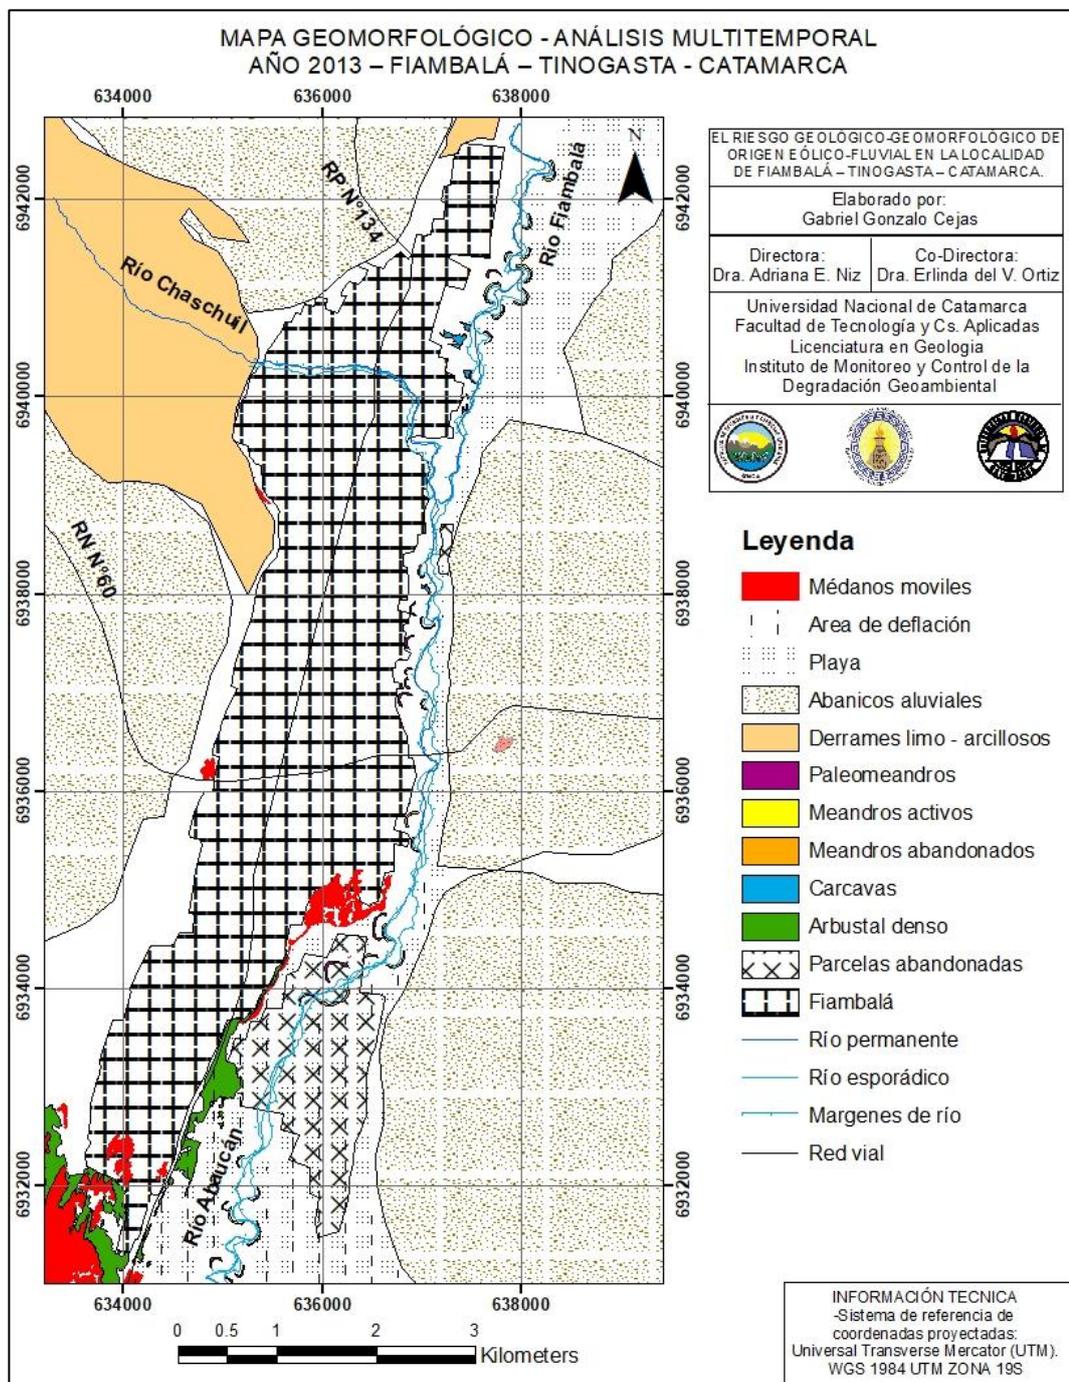
Figura N° 49: Análisis multitemporal de los procesos eólicos e hídricos. Mapa geomorfológico de la Localidad de Fiambalá, año 2013. Se puede consultar en formato A3 en el Anexo I.

Respecto de cómo fue el comportamiento de la dinámica eólica en el periodo transcurrido desde 2002 hasta 2013, se realizó por medio de la correlación de imágenes satelitales Landsat 5 TM. Figura N°49.

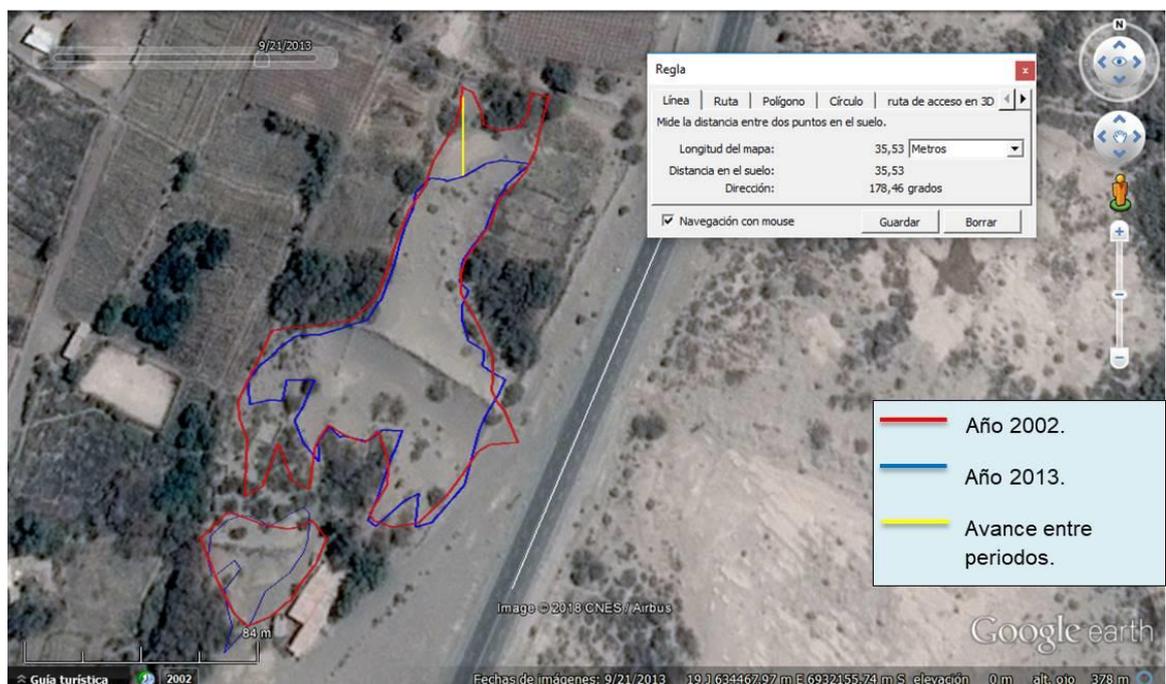
Figura N° 50: Avance de la duna de la zona sur entre los periodos 2002 y 2013.

La duna de este sector, analizada por Viera, para 1982 ocupa un área de  $6,36 \text{ m}^2$ , para el año 2002 se observa que la duna incrementó a  $8 \text{ m}^2$ , pero al presente esta duna retrocedió 35,53 metros en los 11 años transcurridos, posiblemente debido a que estas áreas son utilizadas para la producción y la urbanización que va en forma creciente a medida que pasan los años. Figura N°50.

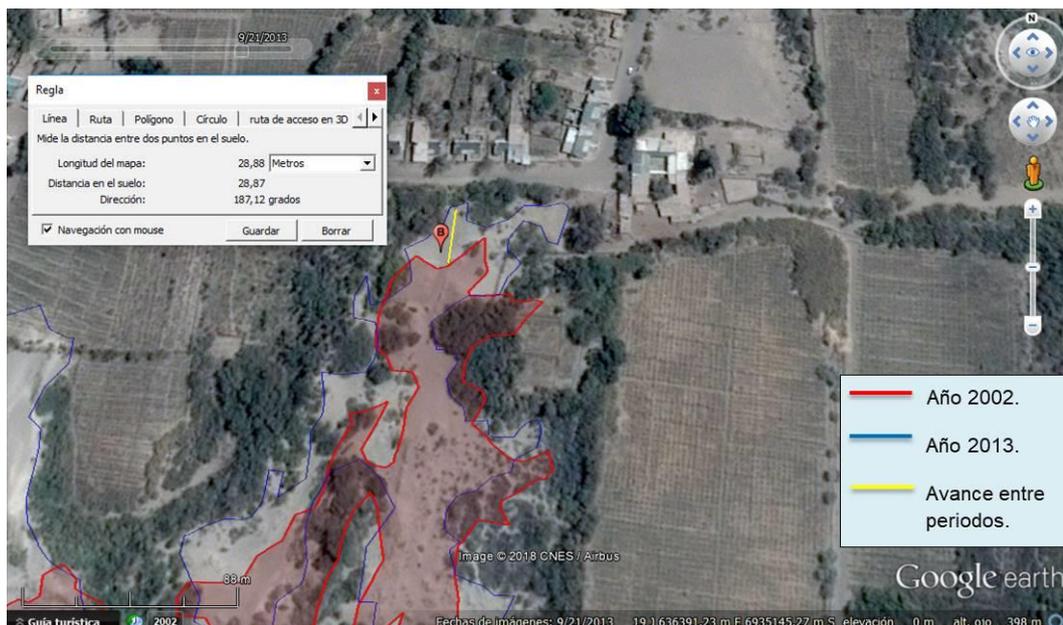
Figura N° 51: Avance del Frente “B” del médano entre los periodos 2002 y 2013.

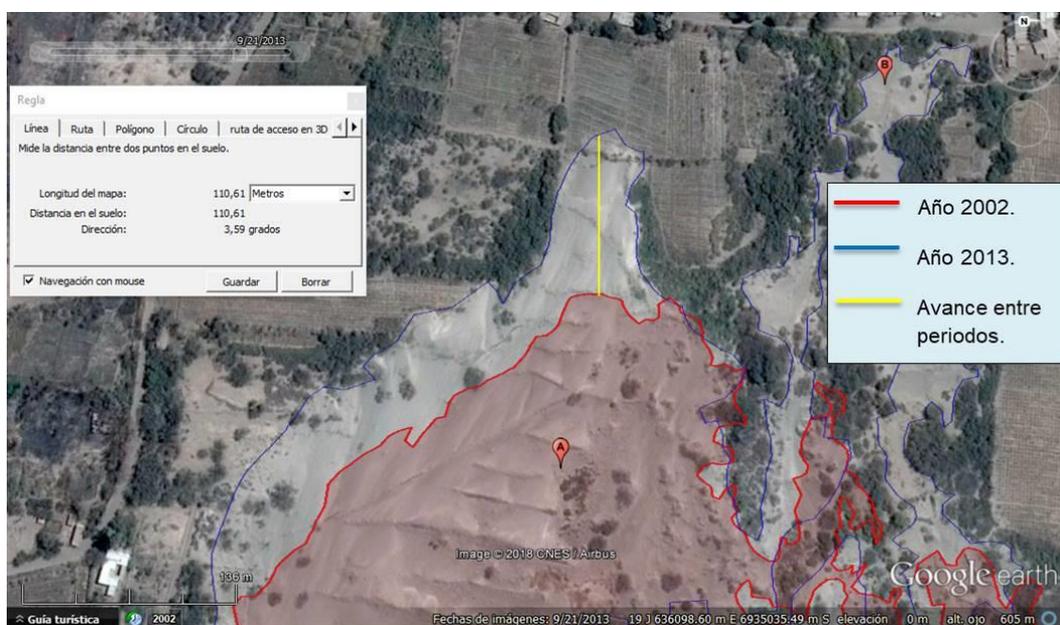
Figura N° 52: Avance de médano del frente “A” en el sector sudeste entre los periodos 2002 y 2013.

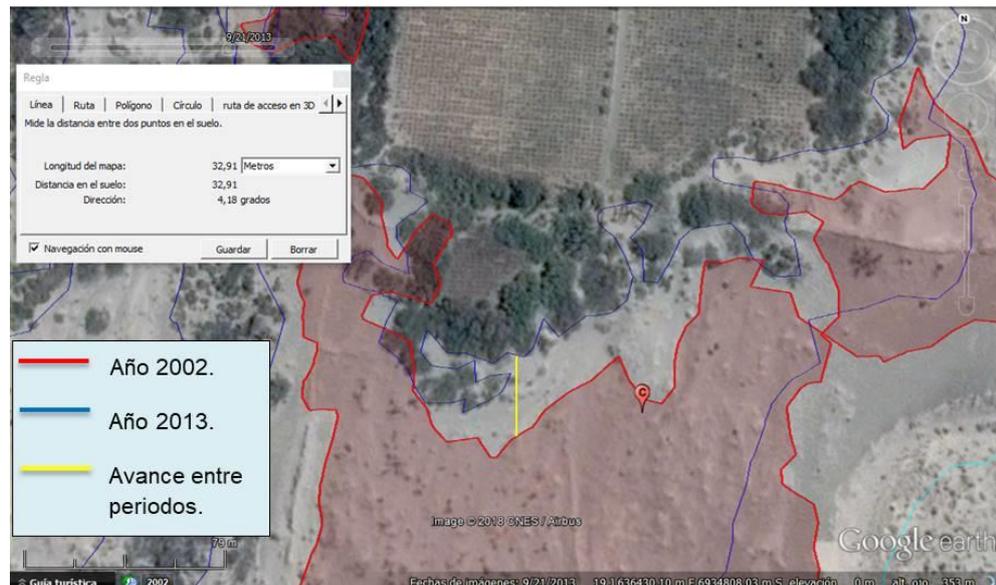
Figura N° 53: Avance de médano del frente “C” en el sector sudeste entre los periodos 2002 y 2013.

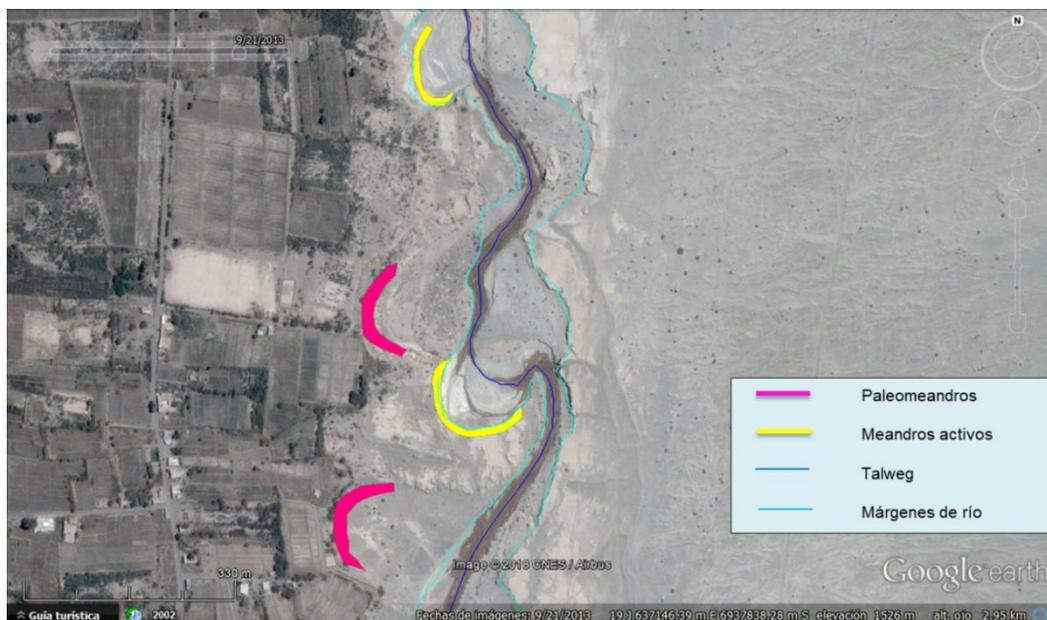
Figura N° 55: Meandros abandonados y Paleomeandros del Río Abaucán en el sector sur de la localidad de Fiambalá, año 2013.

Río Abaucán: En el trayecto del Río Abaucán se observan para este periodo la generación de nuevos meandros activos, dejando a los antiguos del periodo 2002 como meandros abandonados. La erosión en los márgenes que están en contacto con las parcelas de producción es inferior, por lo que probablemente no ocurrieron grandes avenidas de este río en el tiempo transcurrido entre estos periodos. Figura N°55.

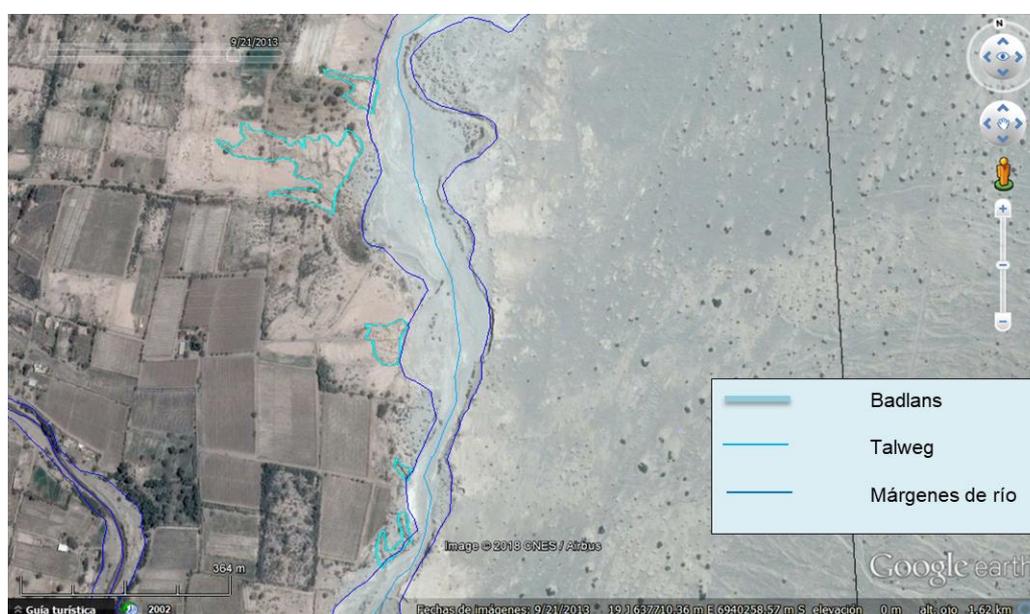
Figura N° 56: Avance de badlans en el sector norte de la Localidad de Fiambalá, año 2013.

- Badlands: Estas unidades originadas por erosión retrocedente, se presentan también en el sector noroeste de la Localidad, aunque no muestran un gran avance hacia su interior en este periodo de tiempo y no se aprecia la pérdida de suelos en el área. Figura N°56.

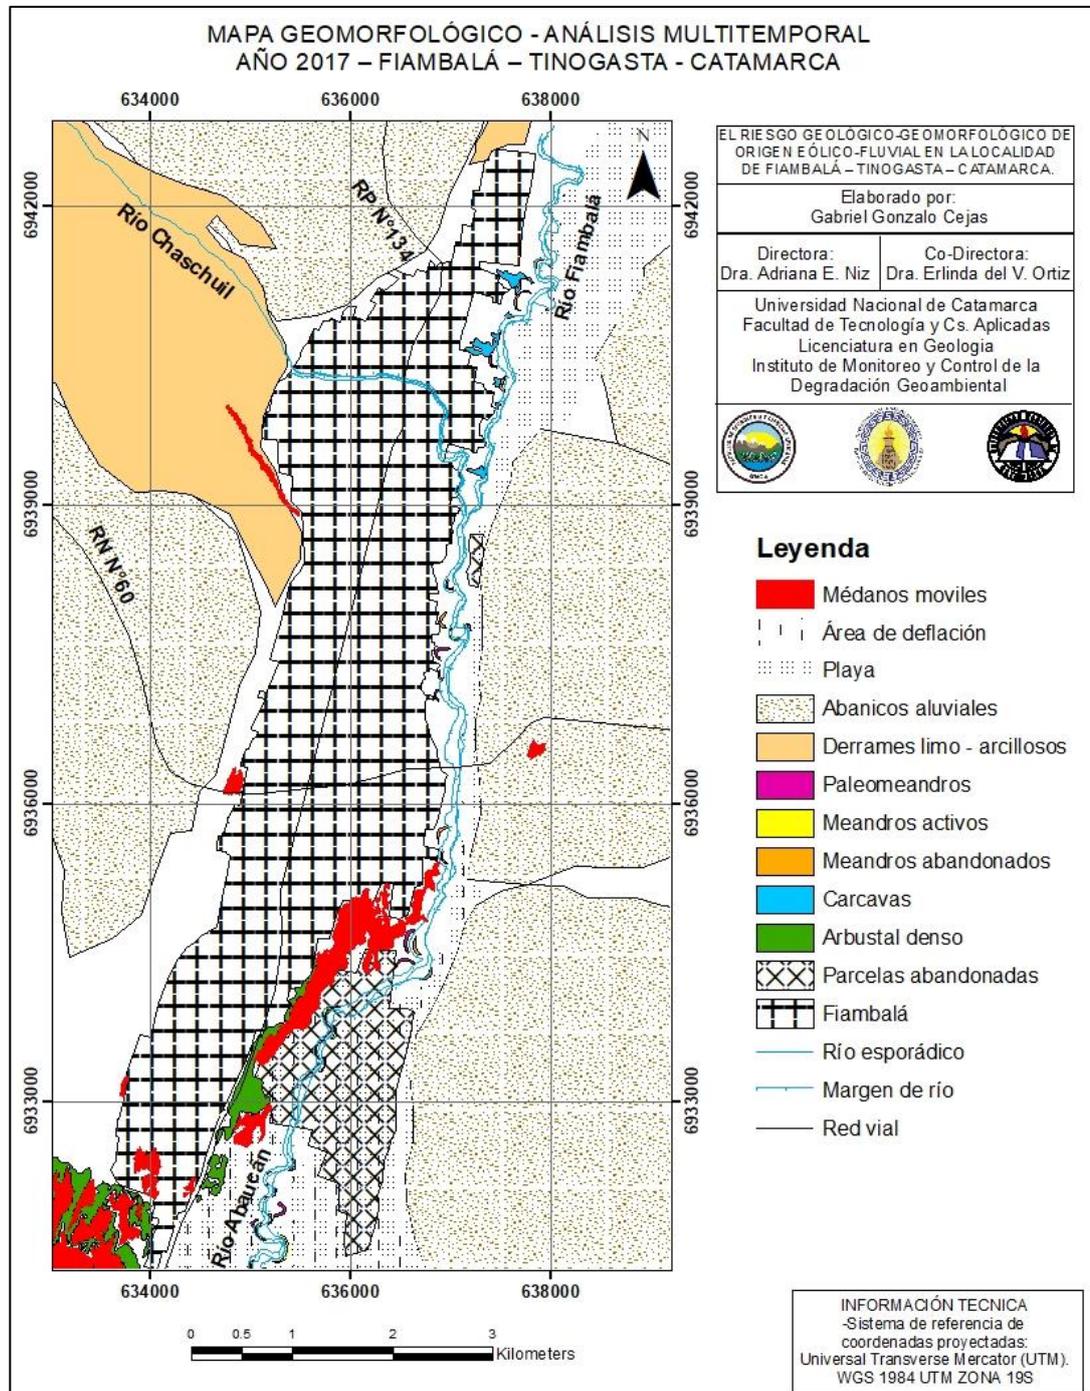
Figura N° 57: Análisis multitemporal de los procesos eólicos e hídricos. Mapa geomorfológico de la localidad de Fiambalá, año 2017. Se puede consultar en formato A3 en el Anexo I.

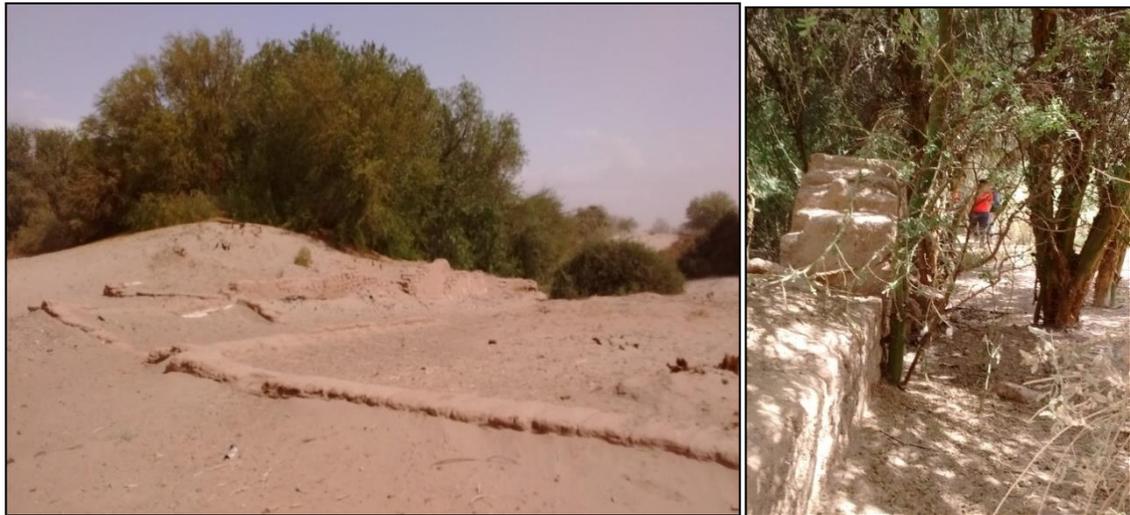
Figura N° 59: Antiguas pircas del Barrio San Marcos abandonadas por el avance del frente “B” de médano.

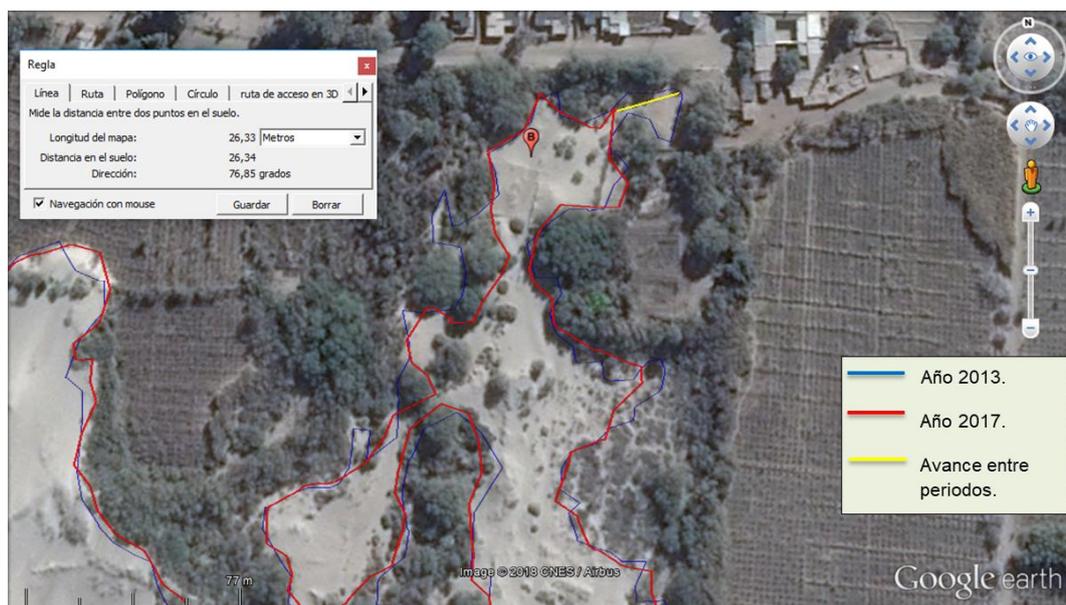
Figura N° 60: Avance del Frente “B” del médano entre los periodos 2013 y 2017.

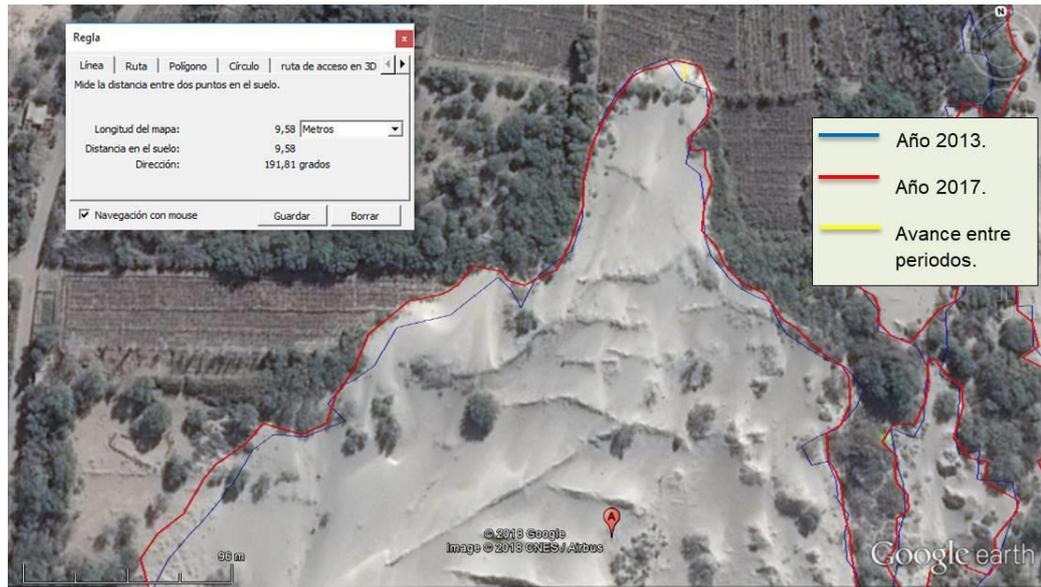
Figura N° 61: Avance del Frente “A” del médano entre los periodos 2013 y 2017.

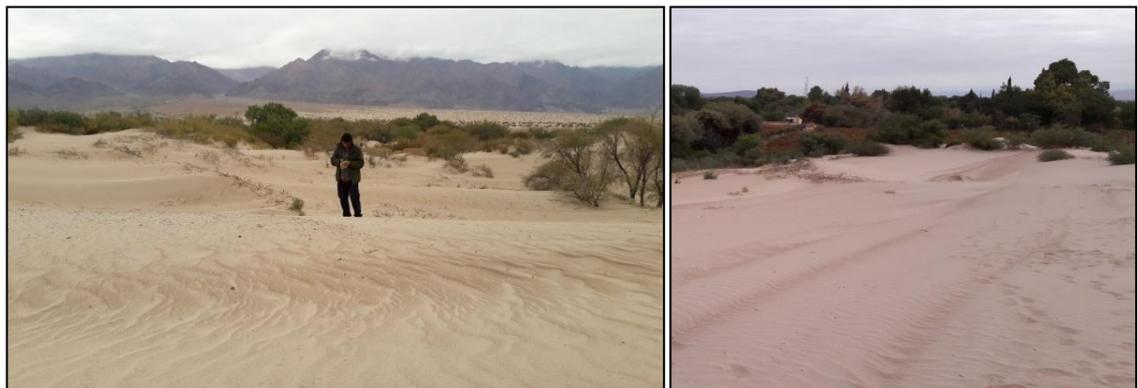
Figura N° 62: Frente “A” de médano visto desde diferentes ángulos.

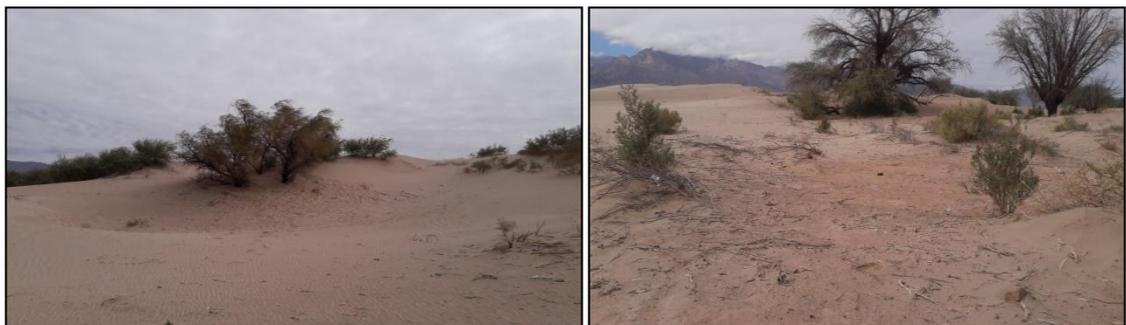
Figura N° 63: Distintos Algarrobos que están siendo tapados por el avance del Frente “A” en su margen oeste.

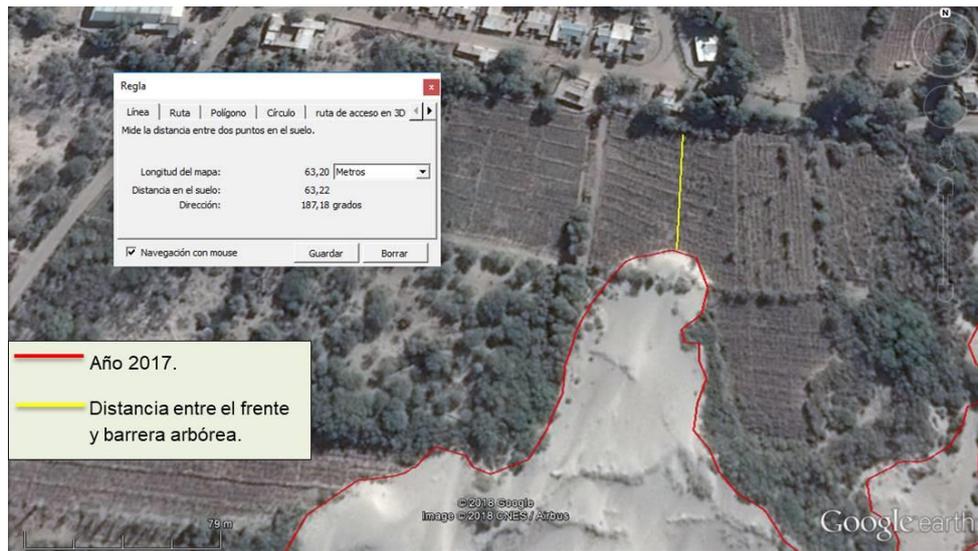
Figura N° 64: Frente “B” del médano y su posterior barrera de contención.

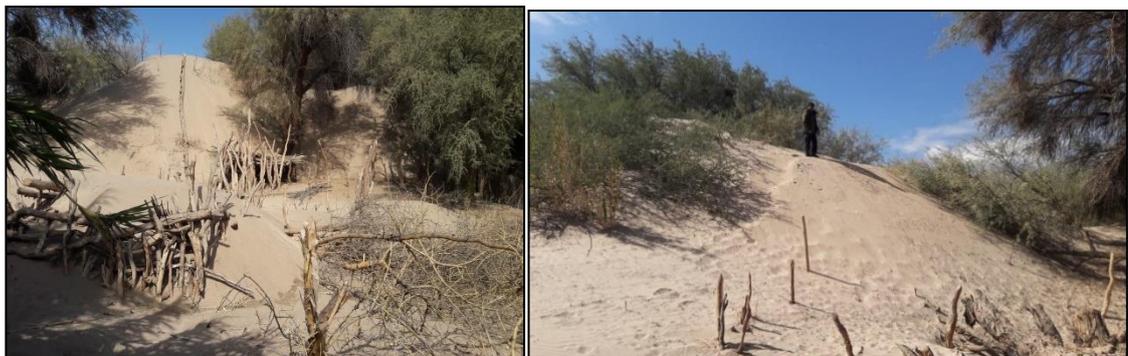
Figura N° 65: Acumulaciones de médano en las barreras de árboles en el frente “C”.

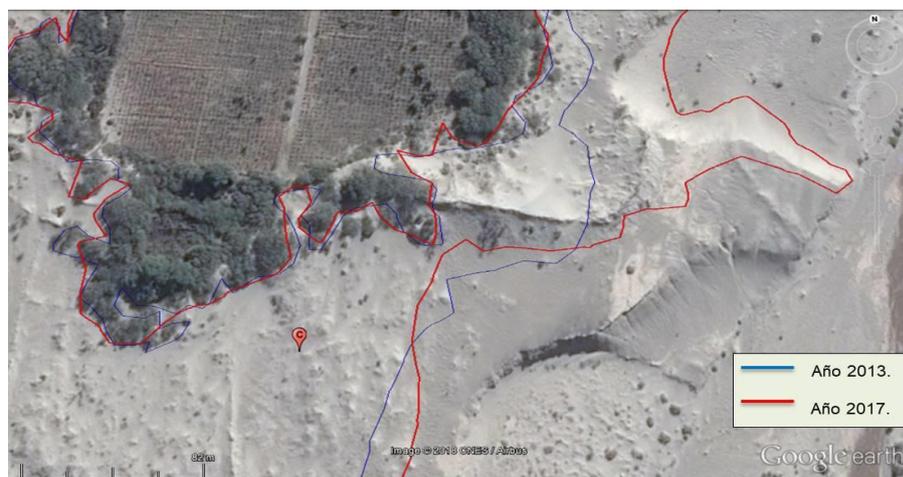
Figura N° 66: Frente “C” del médano entre los periodos 2013 y 2017.

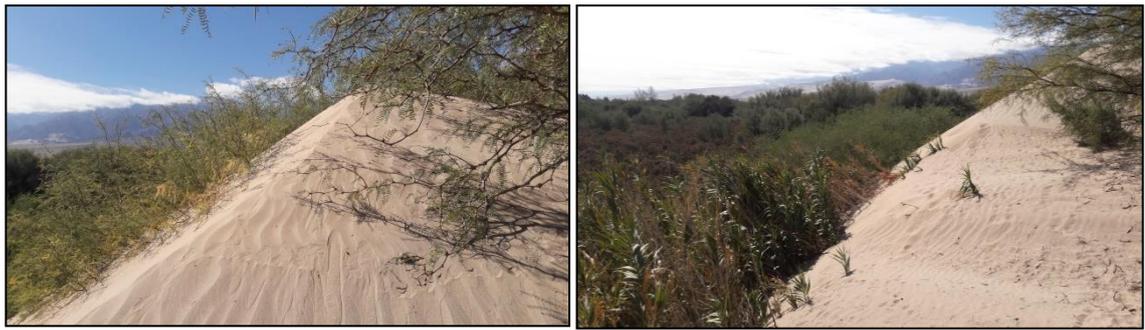
Figura N° 67: Ingreso del frente “C” hacia las parcelas cultivadas de viñedos.

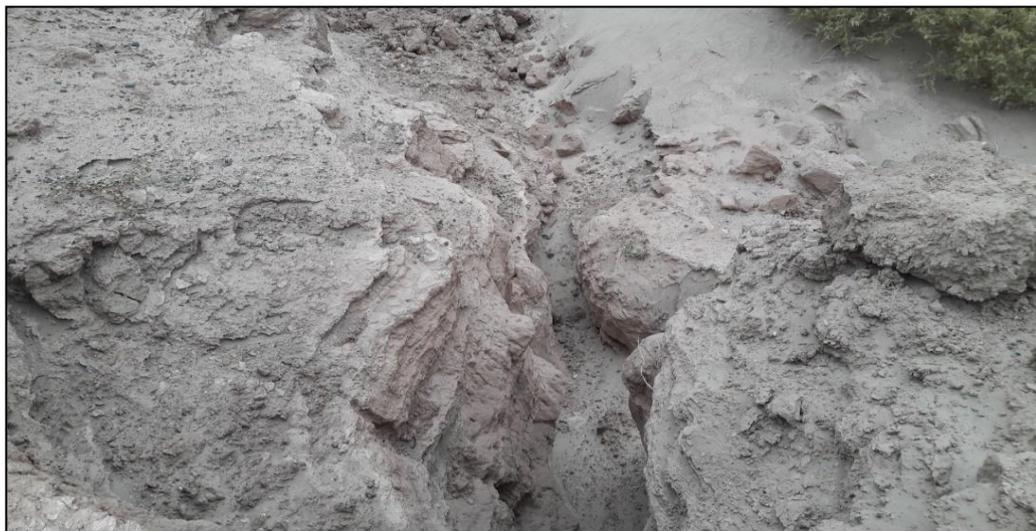
Figura N° 71: Áreas de carcavamiento en los márgenes del Río Fiambalá.

Las áreas de carcavamiento o el incremento de áreas de tipo badlans (o de tierras malas) Figura N° 71, también producen pérdidas del terreno productivo afectando económicamente a la población y originando el abandono de estas superficies.

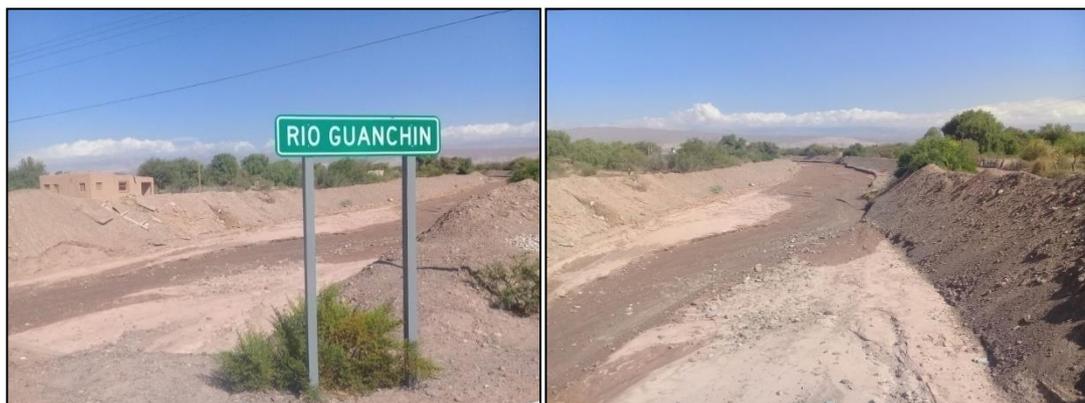
Figura N° 72 y Figura N° 73: Margen oeste del Río Chaschuil o Guanchin canalizado con materiales de su propio lecho.

En la actualidad el Río Chaschuil o Guanchín Figuras N°72, N°73 y N°74 se encuentra canalizado, hasta la zona urbana de Fiambalá, por lo que no representaría un área de riesgo para la población en el sector occidental del puente que lo atraviesa. En el sector oriental las barreras que actúan como canales del río no están tan presentes, dejando casas ubicadas en su margen vulnerable ante alguna crecida extraordinaria.

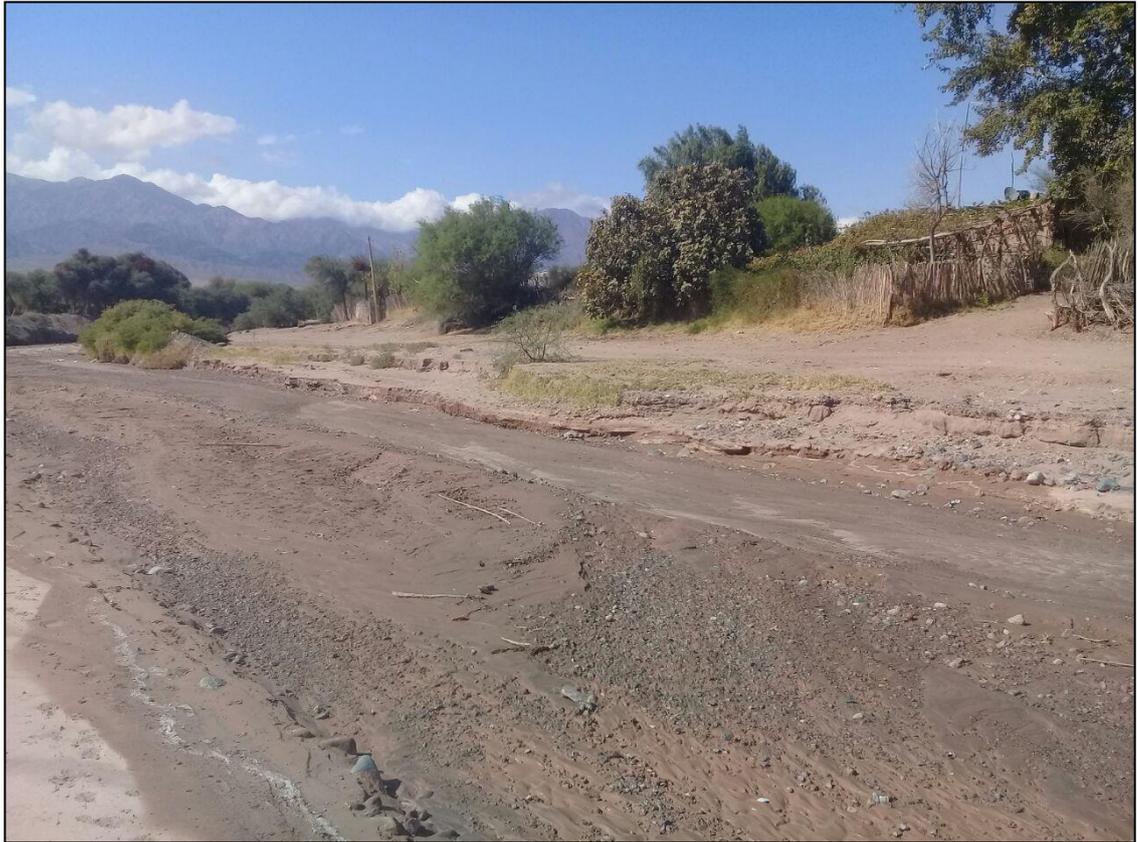
Figura N° 74: Margen este del Río Chaschuil o Guanchín y las casas asentadas sobre su margen derecho.

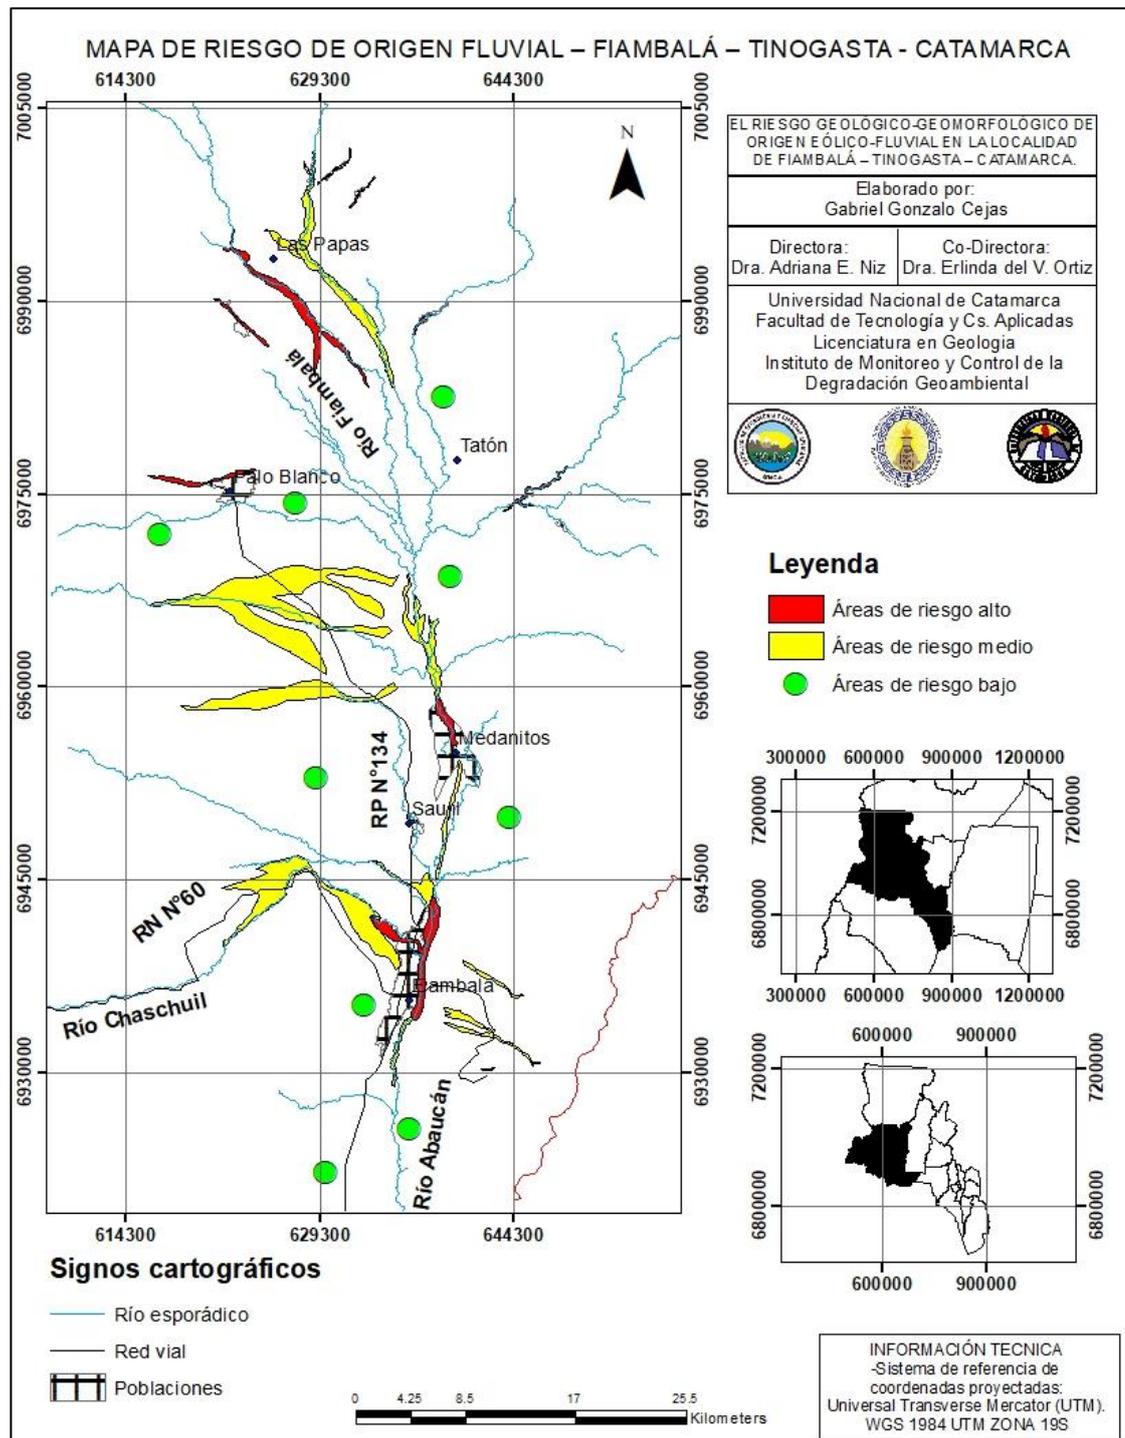
Figura N° 75: Mapa de riesgo de origen fluvial. Se puede consultar en formato A3 en el Anexo I.
