**UNIVERSIDAD NACIONAL DE CATAMARCA
FACULTAD DE TECNOLOGIA Y CIENCIAS APLICADAS
LICENCIATURA EN GEOLOGIA**

SEMINARIO

**GEOLOGÍA E IDENTIFICACIÓN DE GEOAMENAZAS
HÍDRICAS ENTRE LAS LOCALIDADES DE VILLA DE
POMÁN Y RINCÓN, DPTO. POMÁN,
PROV. DE CATAMARCA**

-AÑO 2018-

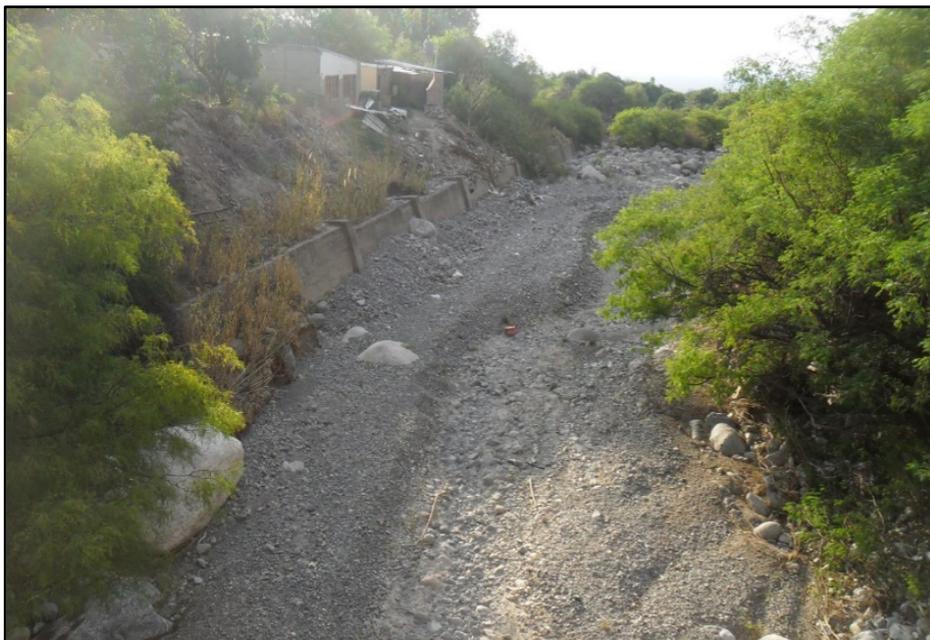
Imagen N° 1: Río Pomán. Vista desde el puente - Villa de Pomán.

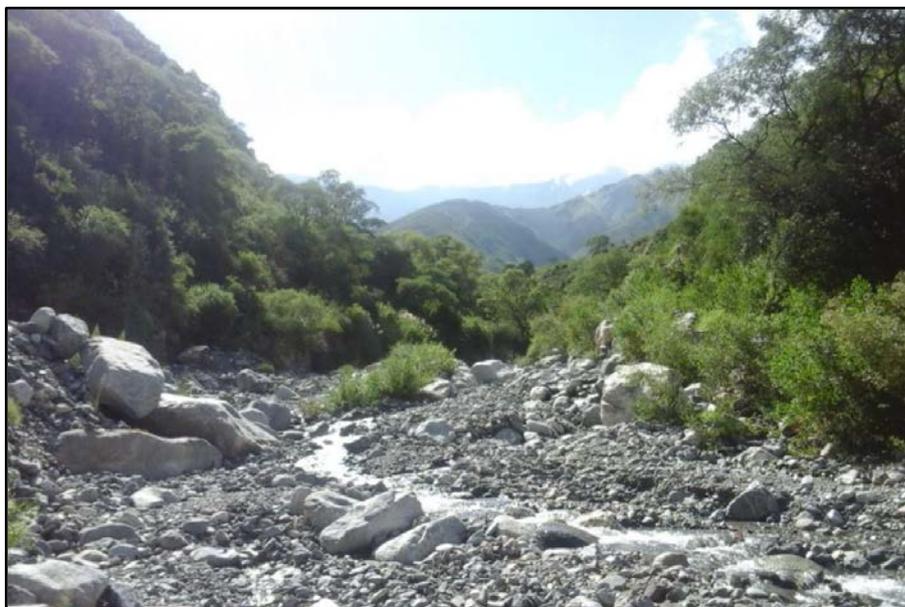
Imagen N° 2: Río Colana. Vista desde la toma, límite Retiro- Rosario de Colana.

El río Colana atraviesa dichas localidades mediante cauce temporario, marcando el límite entre ambas (Imagen 2), Rosario de Colana hacia el sur y Retiro hacia el norte.

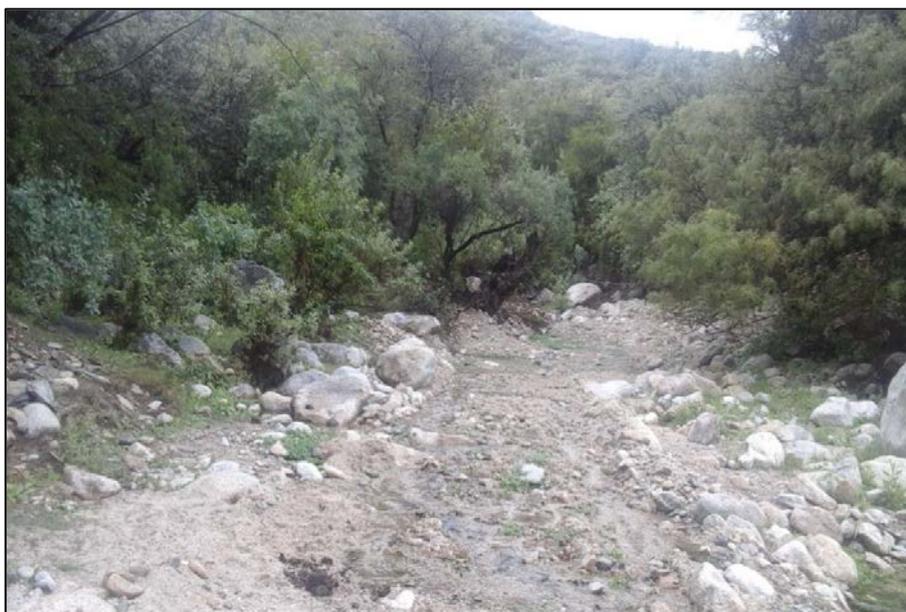
Imagen N° 3: Río Apullaco. Vista desde el camino RP 25 - Localidad de Apoyaco.

Comúnmente llamado como Apoyaco, es de régimen permanente, caudal variable y circula en dirección paralela al tramo final del río Mutquín. Su escaso caudal es captado por un sistema de canales que abastecen a la planta potabilizadora y riego de fincas nogaleras, por lo que dicho río cruza el poblado de Apoyaco totalmente seco (Imagen 3).

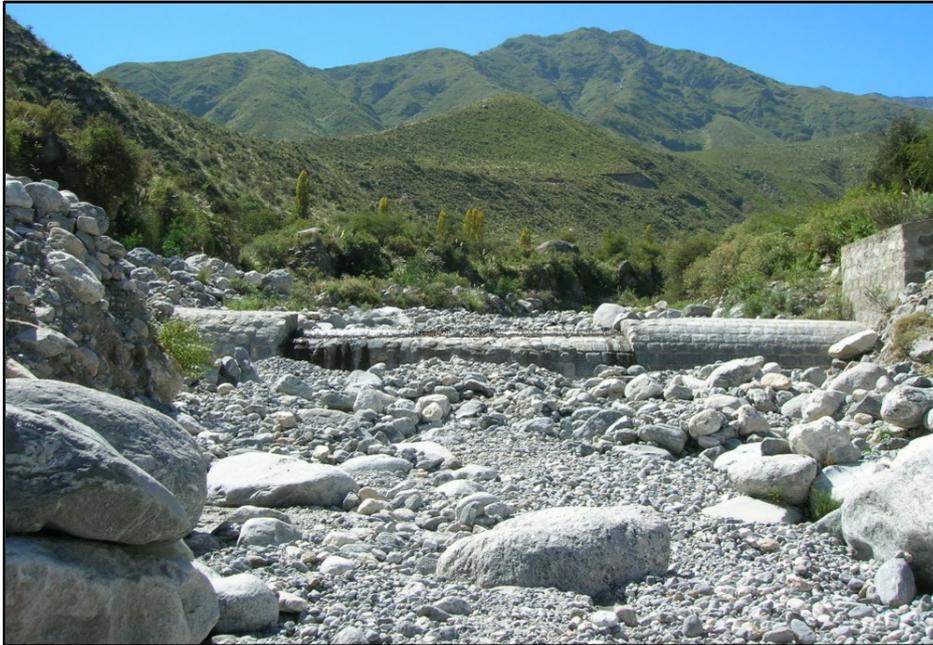
Imagen N° 4: Río Mutquín. Vista desde la toma - Localidad de Mutquín.

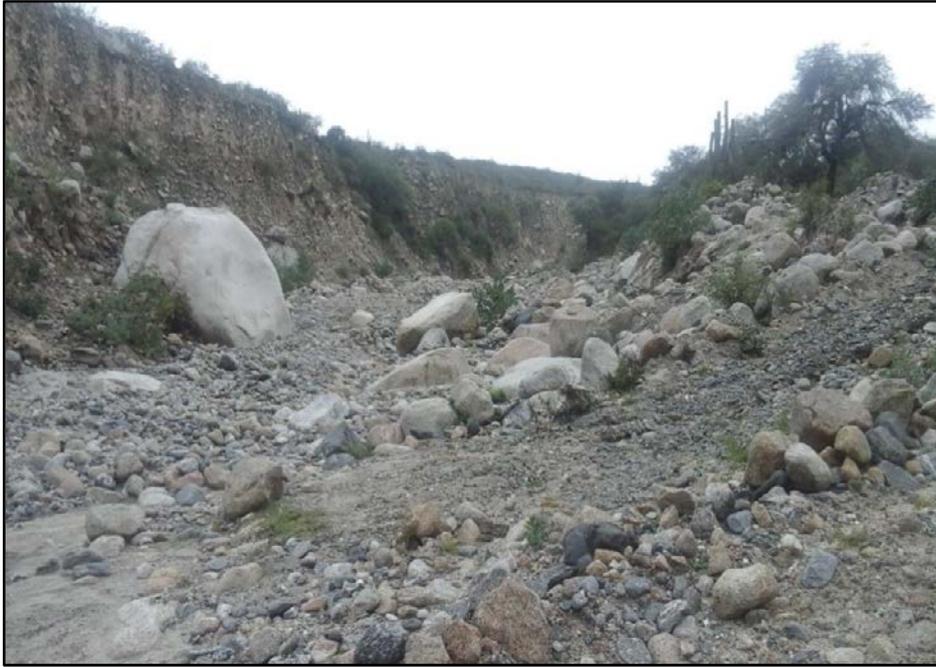
Imagen N° 5: Río Siján. Vista desde el camino, RP 25 - Localidad de Siján.

Río de mucho caudal a la altura de la cantera de cal fuera de explotación a 8 Km aproximadamente aguas arriba del pueblo de Siján, pero que a pocos kilómetros aguas abajo se convierte en temporario (Imagen 5), abasteciendo al pueblo de Siján por medio de un canal principal. Al atravesar la RP 46 cambia por el nombre de Pajanco (voz del Cacán que significa: *agua escondida en la falda*).

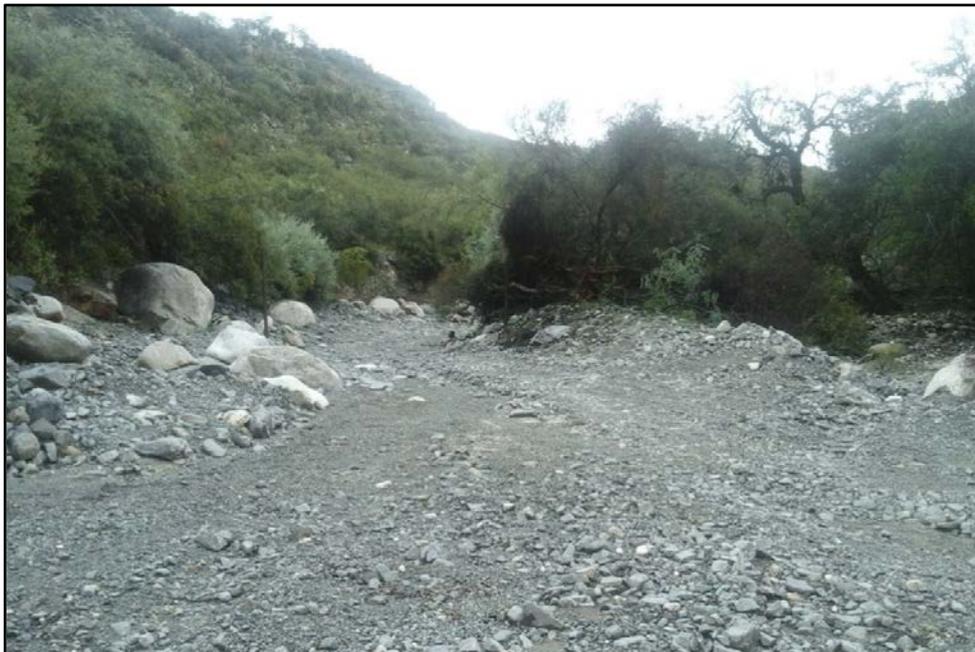
Imagen N° 6: Río Michango. Vista desde el camino, RP 25 - Localidad de Michango.

- **Río Mischango o Michango** (voz del Cacán: *muchacho del gato*).
Es el río de menor caudal con respecto a los demás, nace al pie del Cerro Manchao y atraviesa la localidad de nombre homónimo (Imagen 6), a 4 km hacia el sur de la localidad de Rincón.

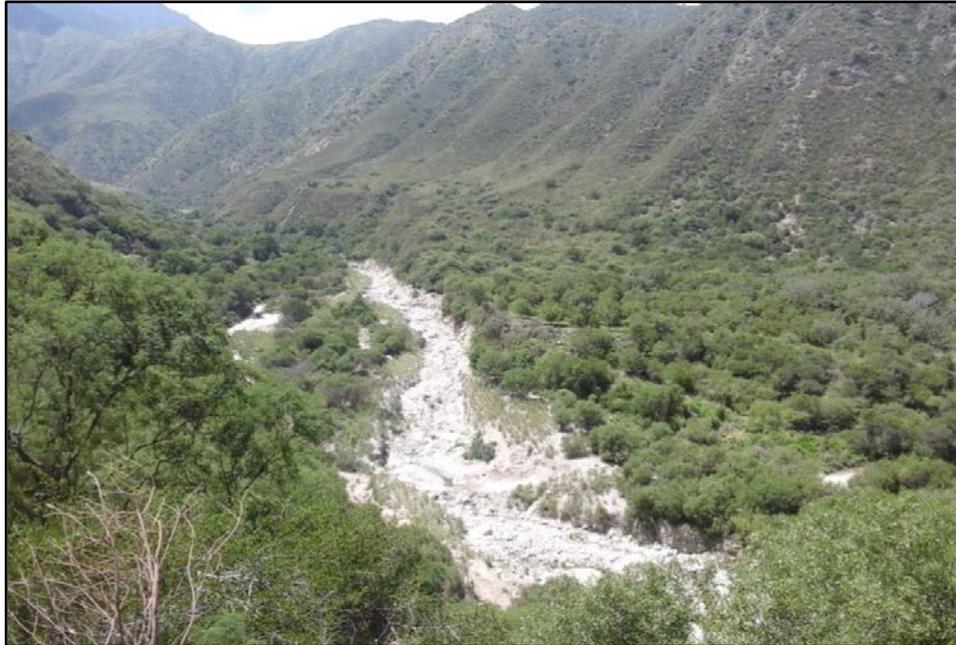
Imagen N° 7: Río Rincón. Vista desde reservorio en construcción
(Coord. 28°13'40.01"S; 66° 7'29.18"O) - Localidad de Rincón.

Este río abastece a la localidad homónima por medio de cañerías y pasa por la misma en forma temporaria (Imagen 7). Al cruzar la RP 46 se une al río Saujil para perderse en el Salar. Dicho río presenta un rumbo general este a oeste.

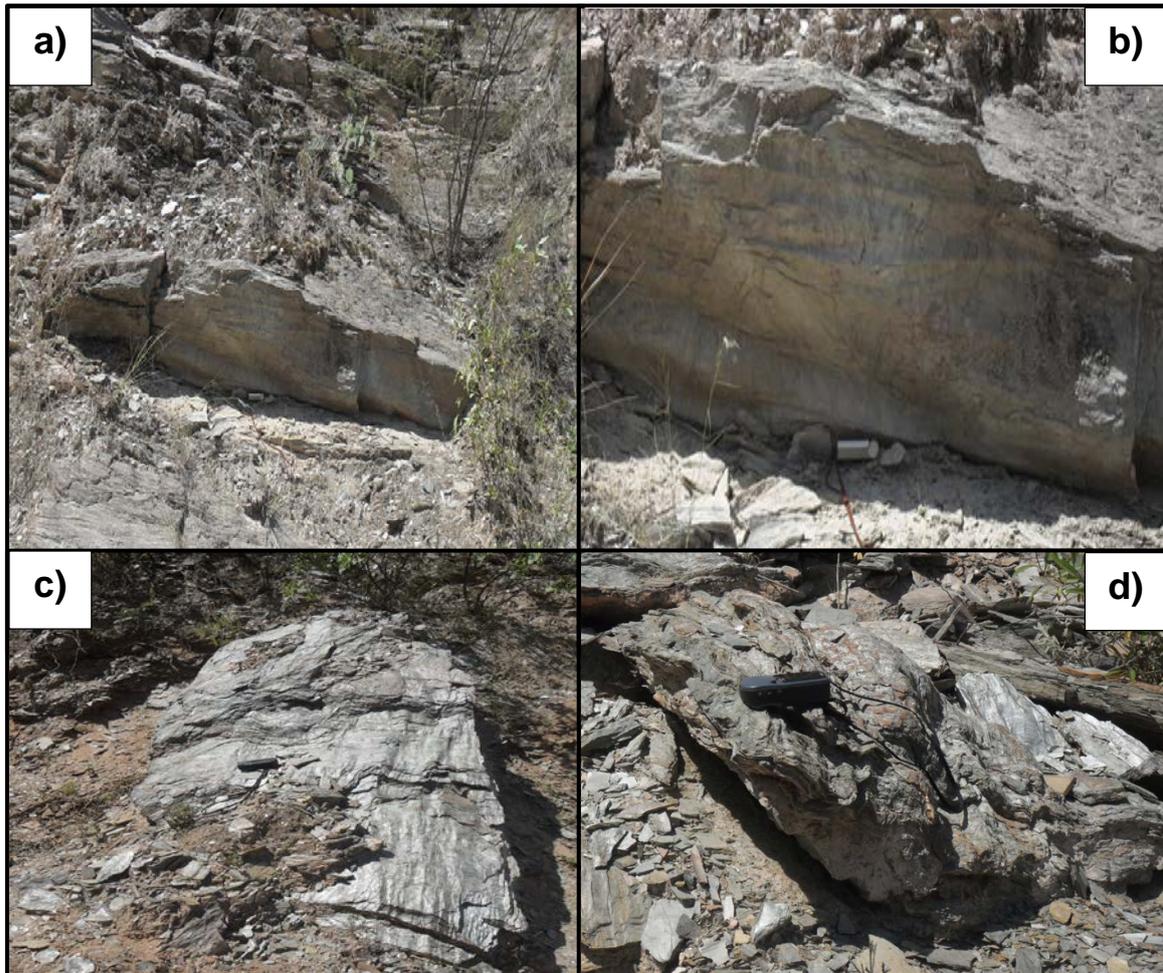
Imagen N° 8: a) Vista del afloramiento de filitas de aspecto lajoso del CMLC sobre RP 25 en cercanías a Michango. Las imágenes b), c) y d) muestran en detalle los corrugamientos que presentan las filitas del CMLC en este sector (Coord. Geog. 28°15'5.93"S; 66°8'49.59"O).

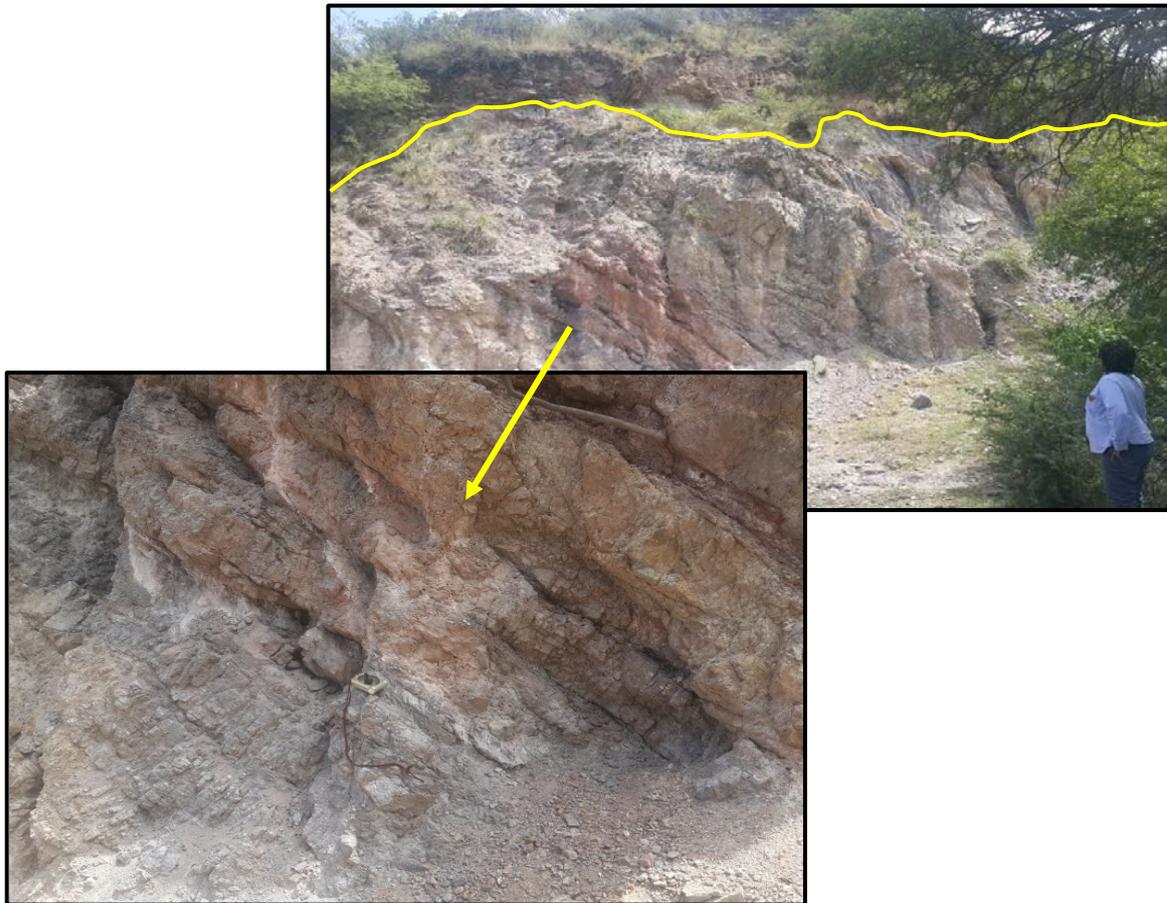
Imagen N° 10: Reactivación de falla en Cuesta del Infiernillo, Mutquín. Afloramiento de unos 50 m, totalmente triturados donde participa el basamento y por encima se encuentra el conglomerado de primer nivel de piedemonte. Rumbo: 45°; Inclinación: 85°; DI: NO. (Coord. Geog. 28°20'28.6"S; 66°8'07.5"O).

Con base en observaciones de campo se pudo apreciar que, entre las localidades de Mutquín y Rosario de Colana, las filitas y esquistos allí presentes, se encuentran fuertemente fracturados y deformados, debido a la reactivación de la falla principal que afecta el primer nivel de piedemonte (Imagen 10 y 11).

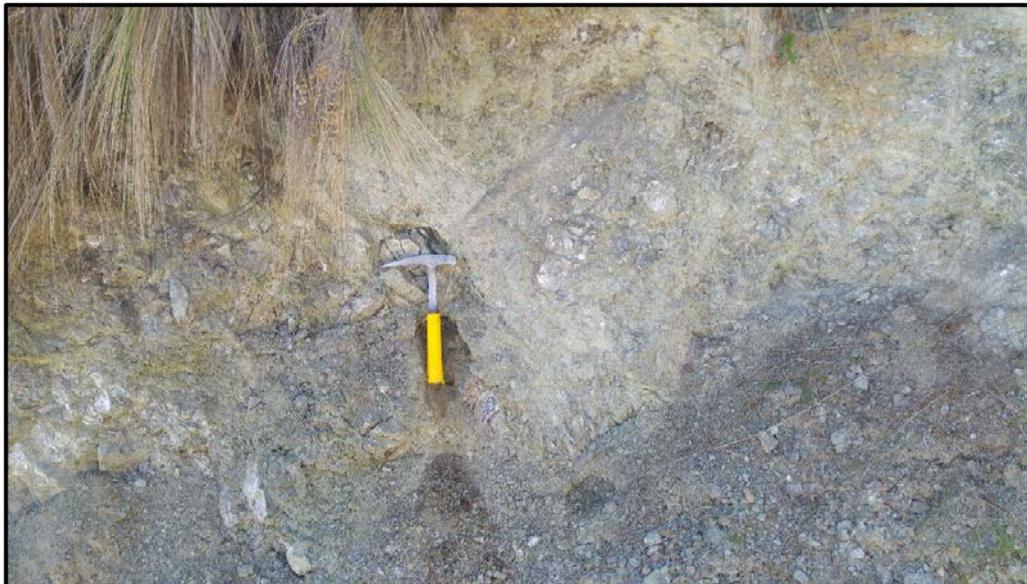
Imagen N° 11: Evidencias de reactivación de falla en la localidad de Rosario de Colana, camino a la finca de Bayo Muerto. (Coord. Geog. 28°23'20.4"S; 66°6'55.5"O).

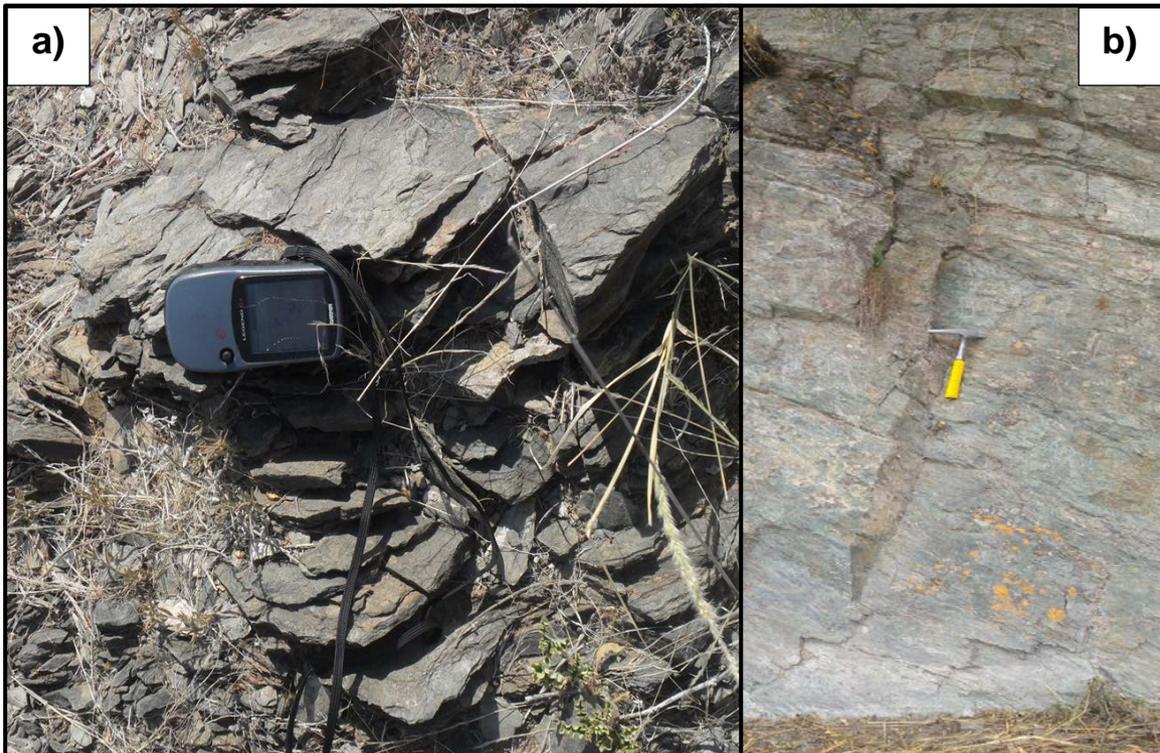
Imagen N° 12: a) Filitas de aspecto lajoso del CMLC en el ingreso a la localidad de Rincón; b) afloramiento de filitas en cercanías a Rosario de Colana. (Coord. Geog. 28°22'12.28"S; 66° 7'57.15"O).

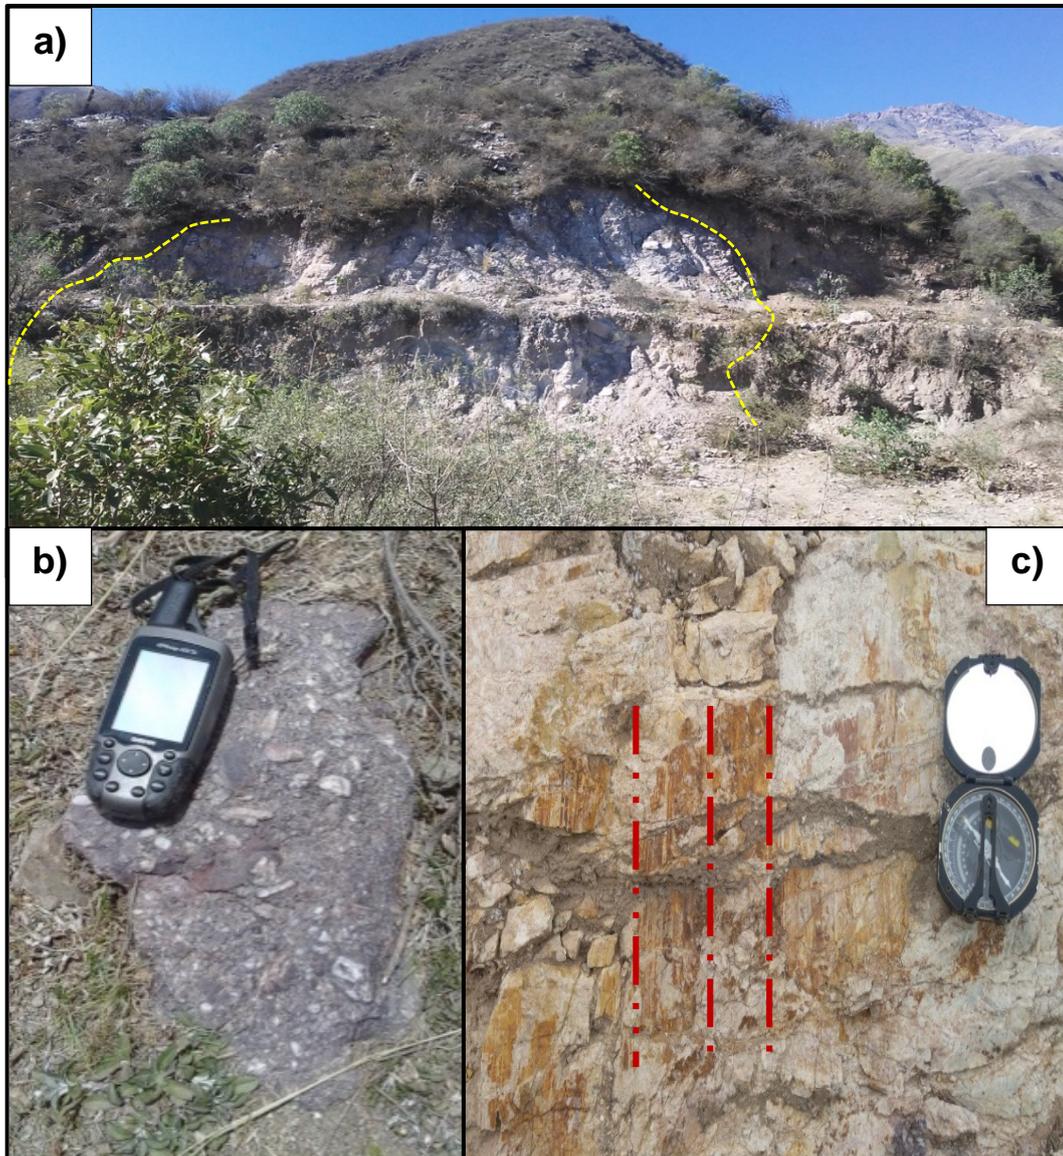
Imagen N° 16: a) Morro de metaconglomerados, truncado por una falla de rumbo norte-sur, ubicado hacia el este del Divisadero de la Cruz, cruzando el río Colana. b) Vista en detalle del meta-conglomerado presente en este sector; c) Estrías de falla evidenciando el desplazamiento sufrido.
(Coord. Geog. 28°22'8.97"S; 66° 8'5.40"O).

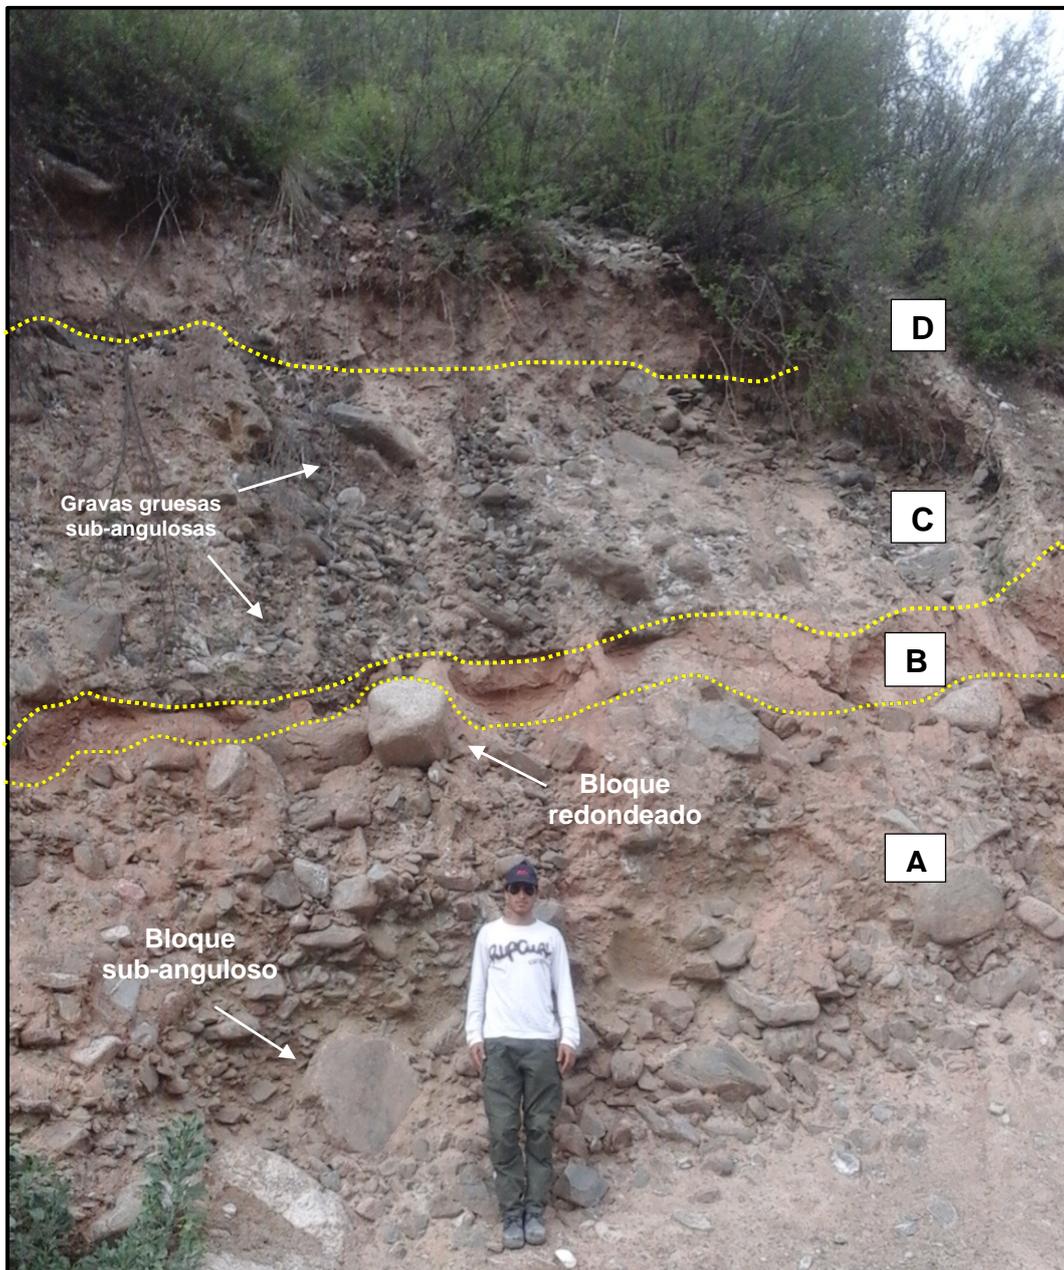
Imagen N° 19: Afloramientos de la Formación Pomán, sobre RP 25, a aproximadamente 500 m de la localidad de Rosario de Colana. (Coord. Geog. 28°22'09.7"S; 66° 9'59.8"O).

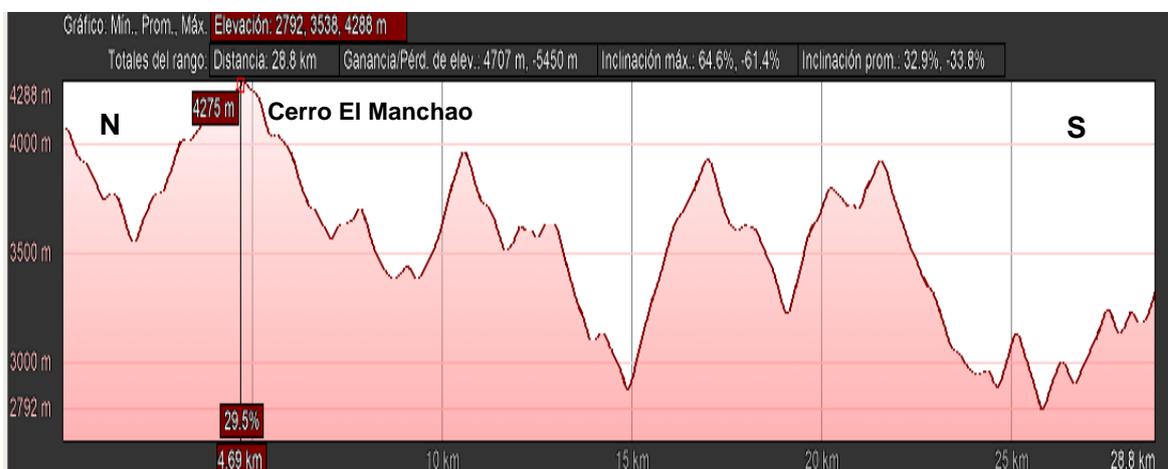
Figura N° 26: Perfil del área montana de la zona de estudio. Quebradas profundas en forma de “V” sobre el área montana (Fuente: Google Earth).

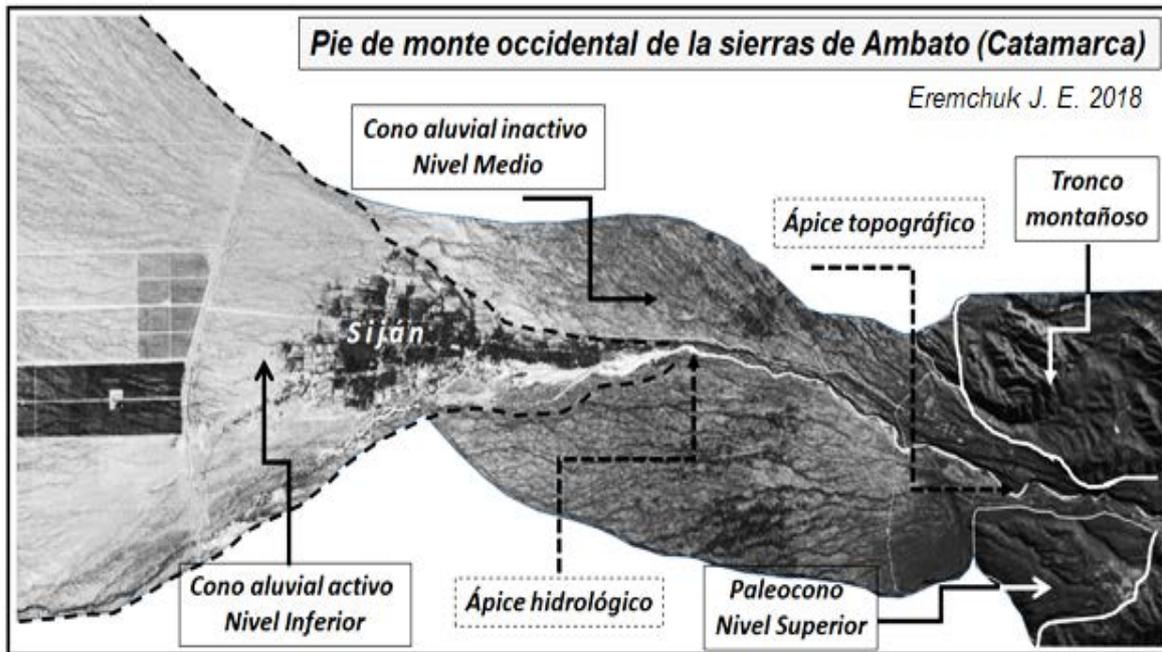
Figura N° 27: Modelo de desarrollo del pie de monte de la zona de estudio (Fuente: Eremchuk 2018).

Eremchuk (1984) indica que el nivel superior corresponde a relictos de “paleoconos”, sobre elevados por la reactivación del fallamiento principal del macizo de Ambato.

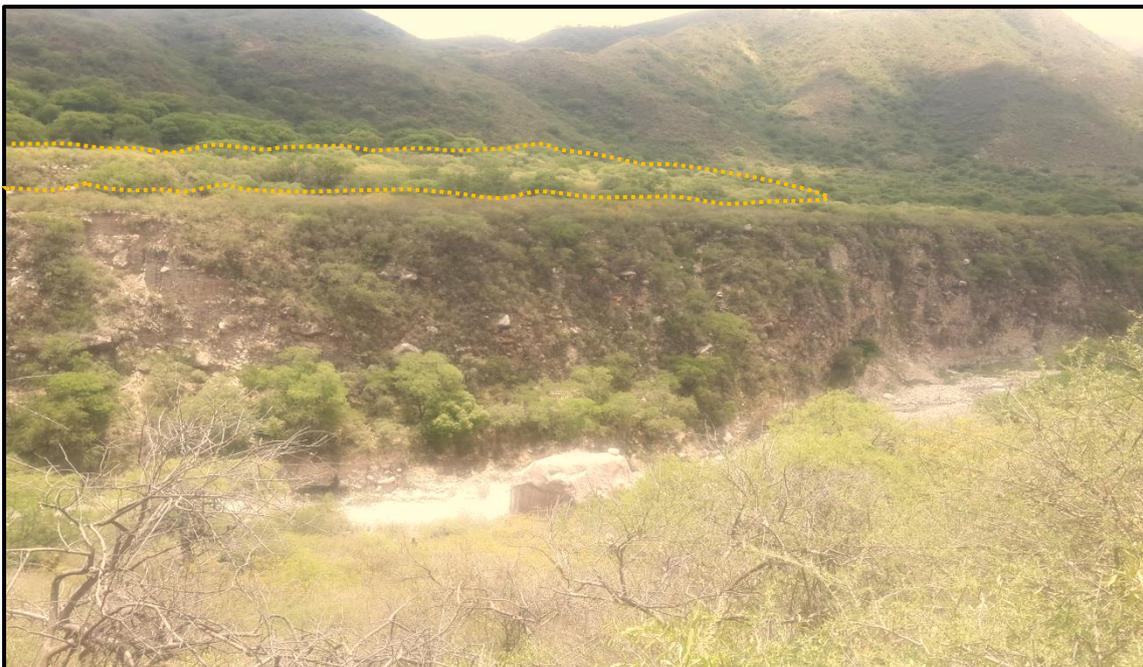
Imagen N° 23: Niveles de terraza sobre la margen derecha, aguas arriba del río Siján.

En el nacimiento del río Siján, el tramo el curso es recto con numerosos quiebres y cambios de dirección asociados a la fracturación del basamento metamórfico. Luego a los 2090 msnm, el curso cambia en dirección este - oeste, produciéndose un cambio importante de pendiente, generándose varios niveles de terrazas en una margen del río, al atravesar un valle de montaña encajonado, a lo largo de 5,4 km (Imagen 23).

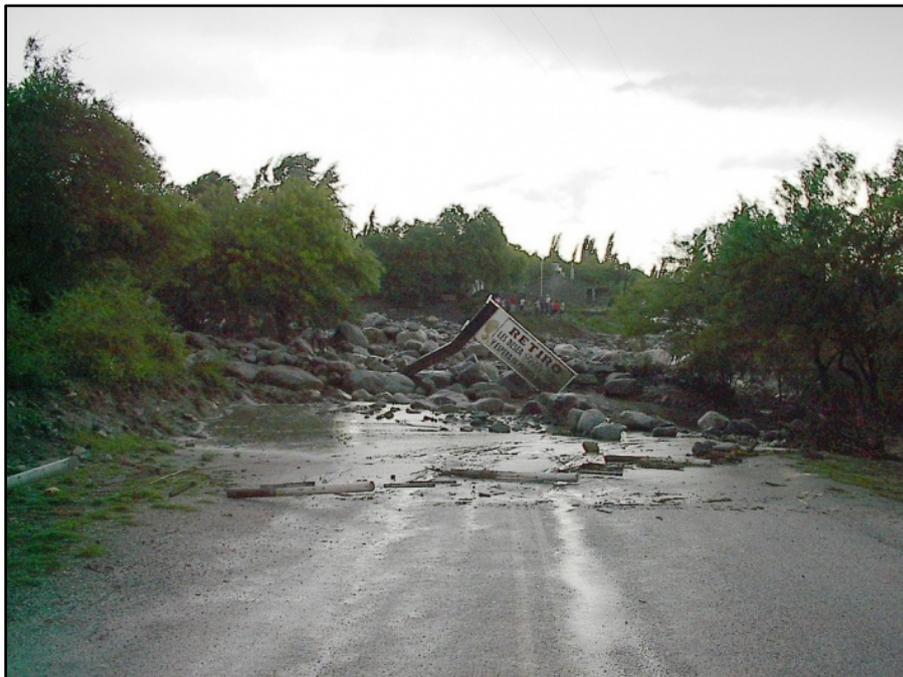
Crecida del río Colana - año 2008

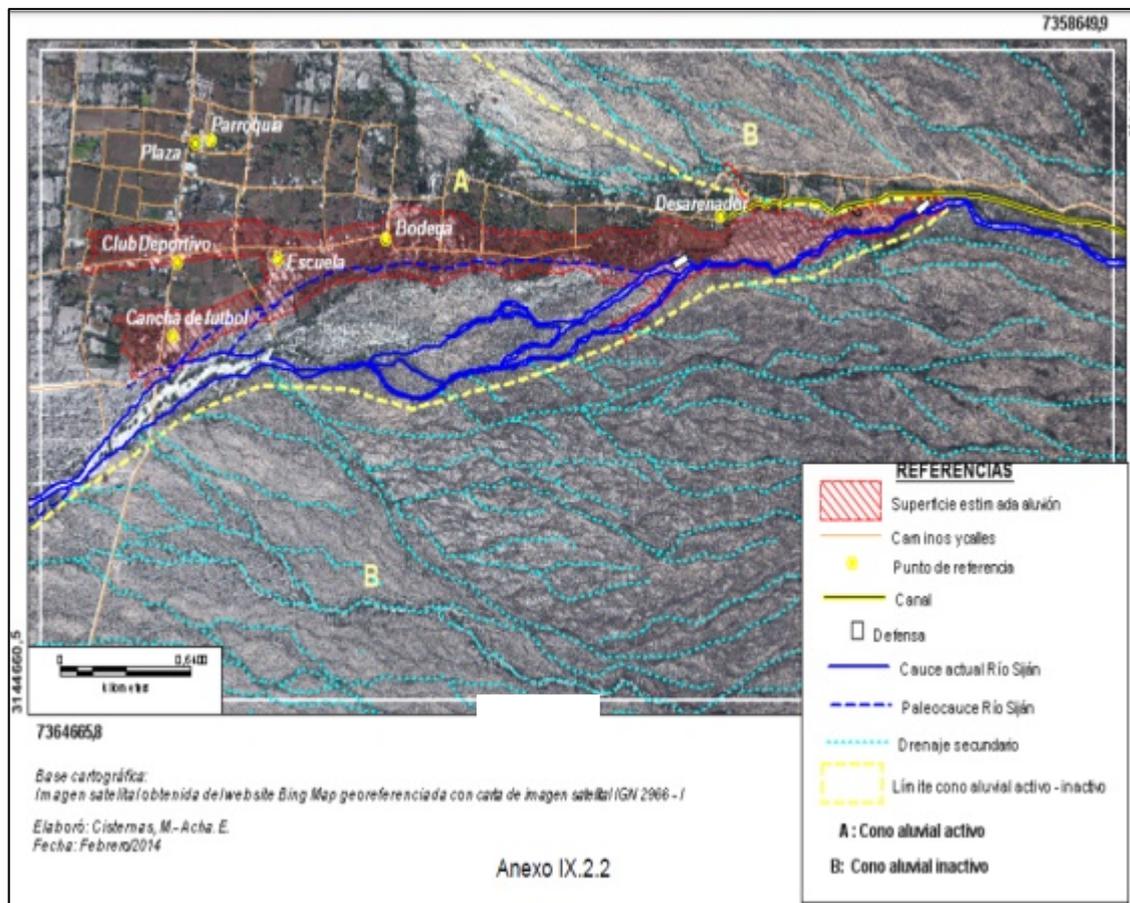
Figura N° 28: Superficie estimada del aluvión de 90 Ha – Siján (Dpto. Pomán – Prov. de Catamarca).
Fuente: Cisternas et al. 2017

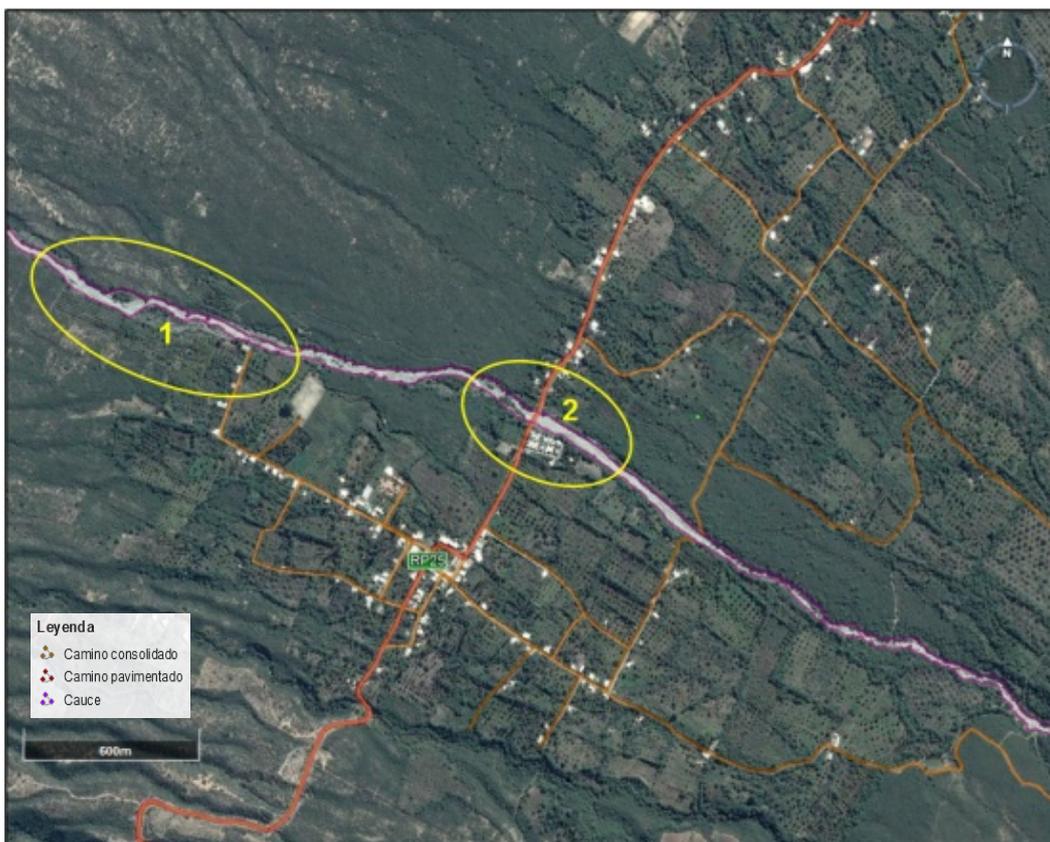
Figura N° 31: Sector de Colana. Tramos 1 y 2 de las zonas con evidencias de geoamenazas hídricas sobre el río Colana. Fuente: Google Earth.

Al analizar el río Colana, se detectaron dos tramos a los que se denominó “Ex matadero municipal” y “Badén sobre RP 25” (Fig. 31).

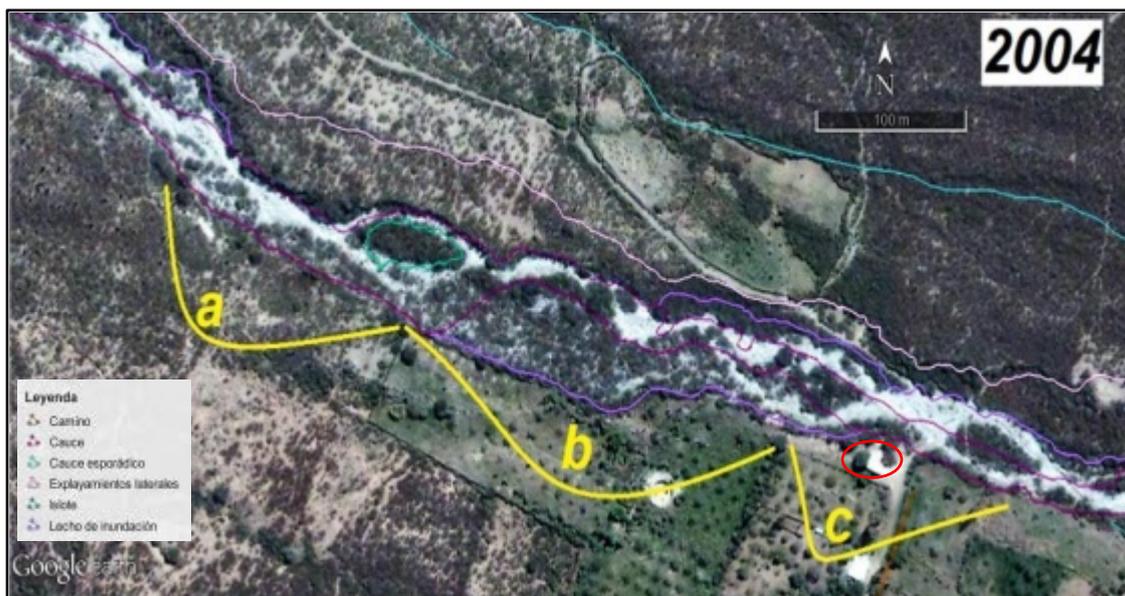
Figura N° 33: Dinámica del río correspondiente al año 2004. Círculo rojo: Ex Matadero Municipal. a: corresponde a zonas inestables. b y c: zonas estables.

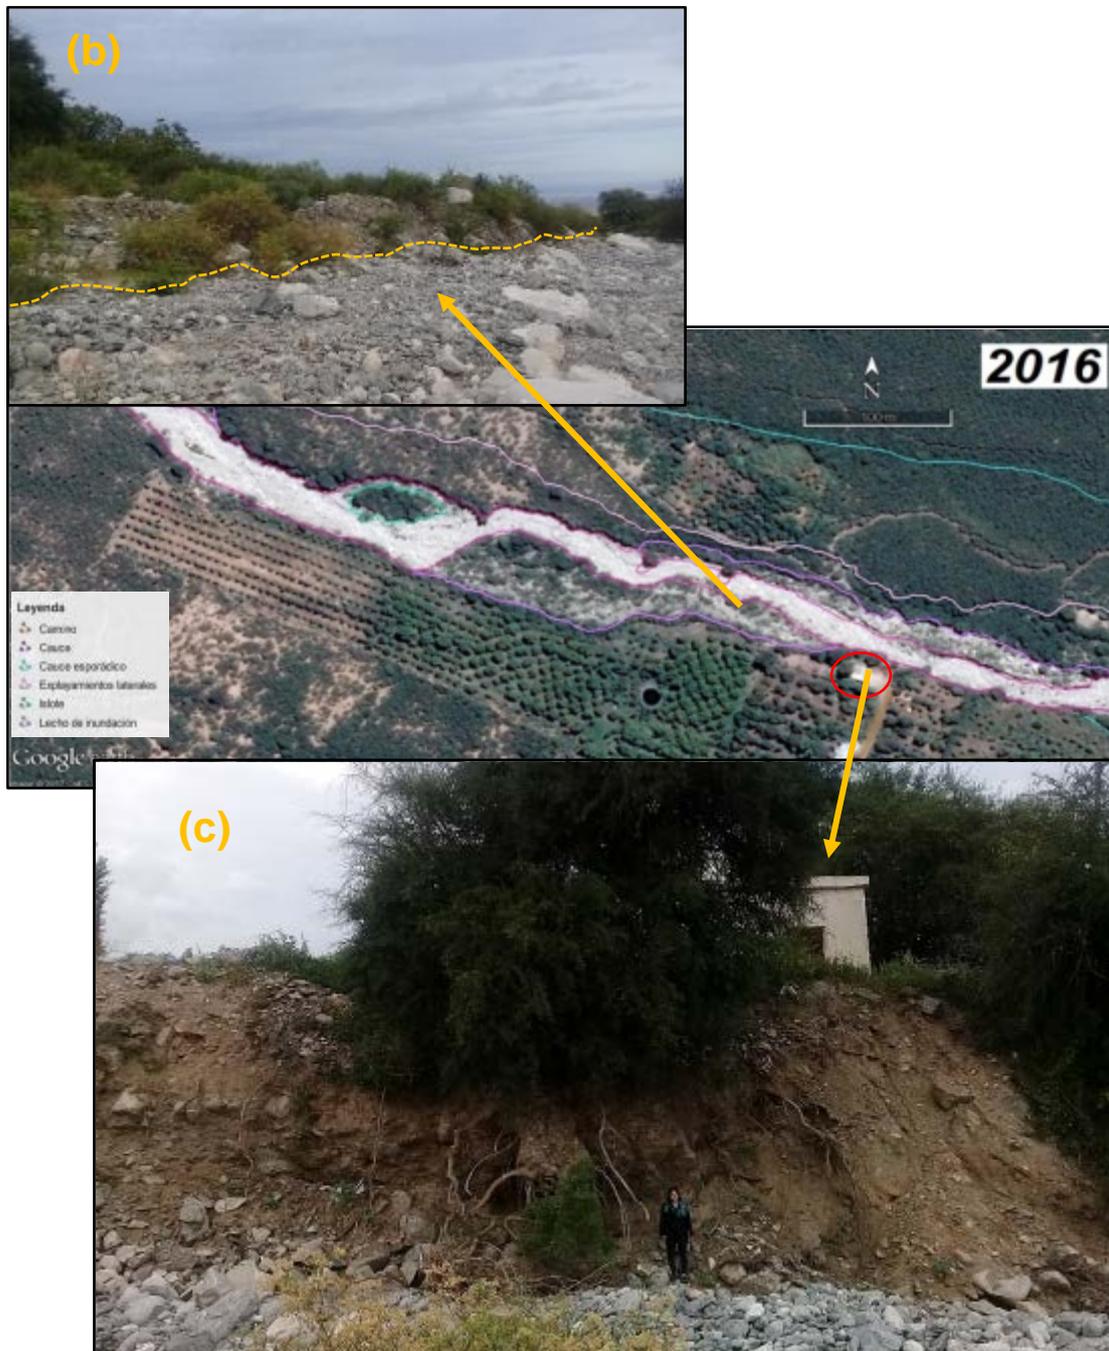
Figura N° 35: Dinámica del río correspondiente al año 2016. Círculo rojo: Ex Matadero Municipal. En (c) se puede apreciar el estado actual de la margen izquierda del cauce, evidenciando la erosión lateral.

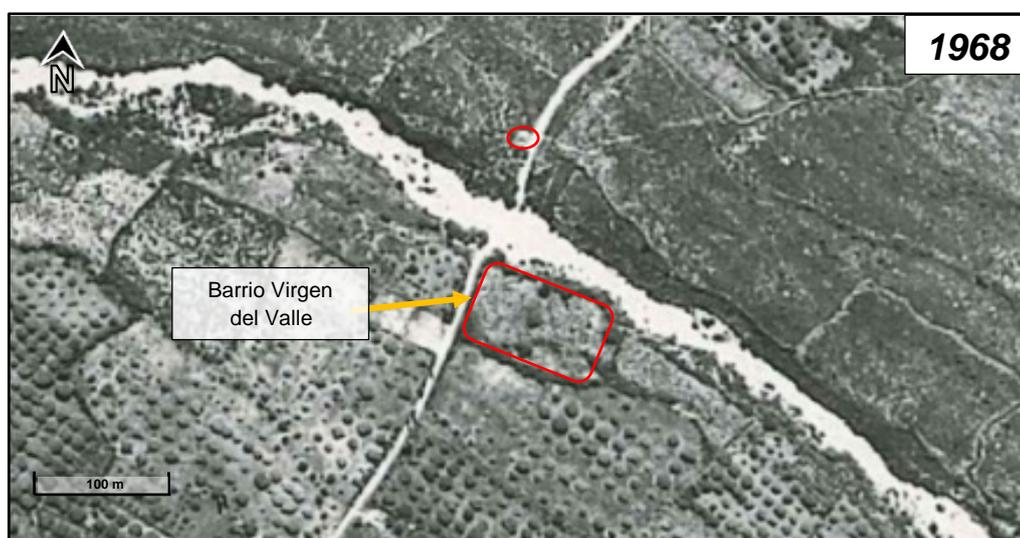
Figura N° 36: Dinámica del río Colana correspondiente al año 1968.
Con rojo se demarcan las parcelas donde se ubicarían las viviendas.

En la fotografía aérea del año 1968 (escala 1:25.000) se puede apreciar la parcela donde actualmente se encuentra el barrio Virgen del Valle, ubicado sobre el margen izquierdo del cauce, correspondiente a la localidad de Rosario de Colana y hacia el lado de la localidad de Retiro se observa muy poca urbanización sobre el eje de la ruta que atraviesa el río en sentido norte-sur (Fig. 36).

Con respecto al diseño del cauce se observa que su traza varía de rectilínea a levemente sinuosa, donde la socavación lateral prevalece sobre la margen izquierda.

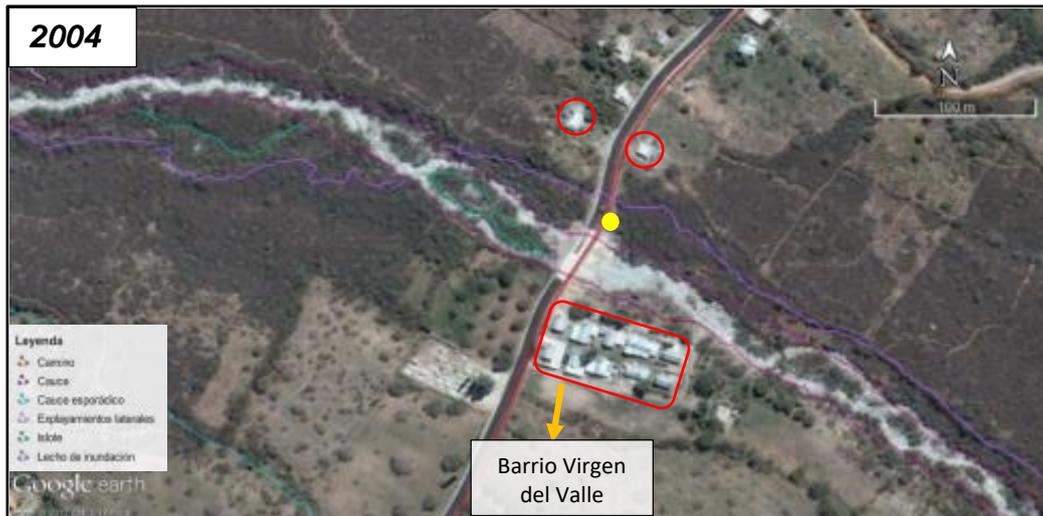
Figura N° 37: Dinámica del río Colana del año 2004. Se demarcan con rojo las viviendas ubicadas sobre el eje de la ruta y el barrio Virgen del Valle. Punto amarillo: ubicación del cartel de ingreso al pueblo.

En la imagen satelital del año 2004, primera imagen disponible en el Google Earth, se puede observar que el cauce del río Colana es muy estrecho y entrelazado, generando diversos islotes a lo largo del mismo. Lo cual se condice con las escasas precipitaciones registradas en ese año, que no superaron los 150 mm según la estación pluviométrica de Mutquín, la estación más cercana a la zona en cuestión.

El talud del actual barrio Virgen Valle, sobre la margen izquierda del río Colana, se ha recuperado con respecto a la fotografía aérea de 1968 (Fig.37).

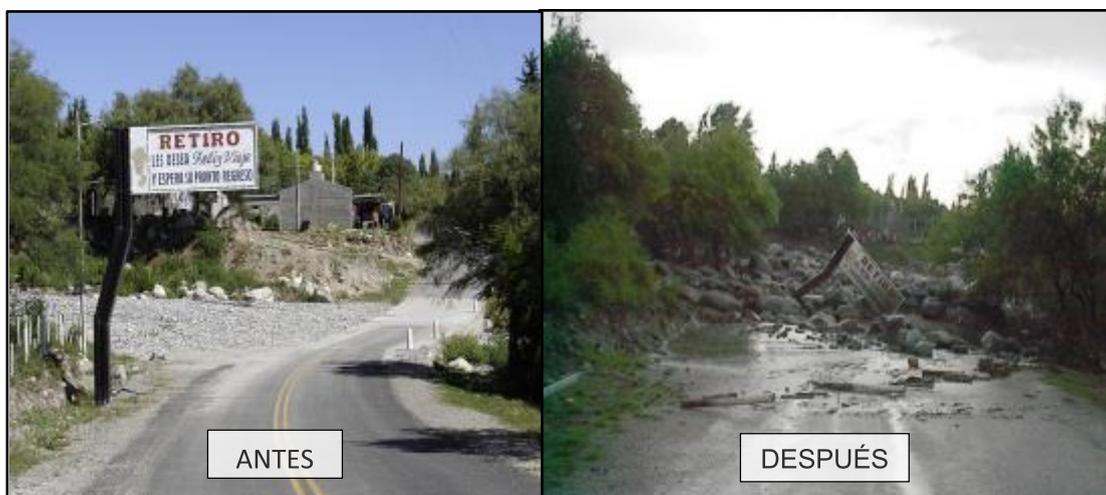
Imagen N° 24: Registro fotográfico del evento acaecido en enero del 2008.

Con base en registros fotográficos del periodo estival correspondiente al año 2008, se pudo apreciar una importante crecida del río, que afectó fincas y ganado bovino, ubicadas en la cuenca alta del río Colana. En dicho episodio, se activó la margen derecha del río, avanzando sobre el límite de la localidad de Retiro, llevando a su paso el cartel de ingreso al pueblo (Imagen 24).

Es importante destacar que semanas previas al evento, se produjo un incendio de gran magnitud en la cuenca alta del río Colana, dañando considerablemente la flora y fauna del lugar, y la pérdida de decenas de hectáreas cultivadas.

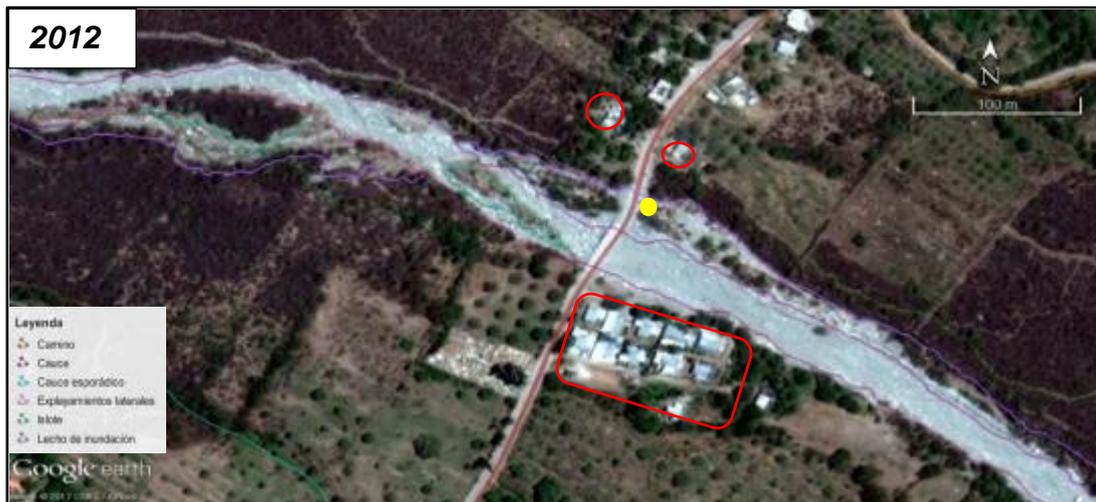
Figura N° 38: Dinámica del río Colana correspondiente al año 2012. Se demarcan con rojo las viviendas ubicadas sobre el eje de la ruta y el barrio Virgen del Valle. Punto amarillo: ubicación del cartel.

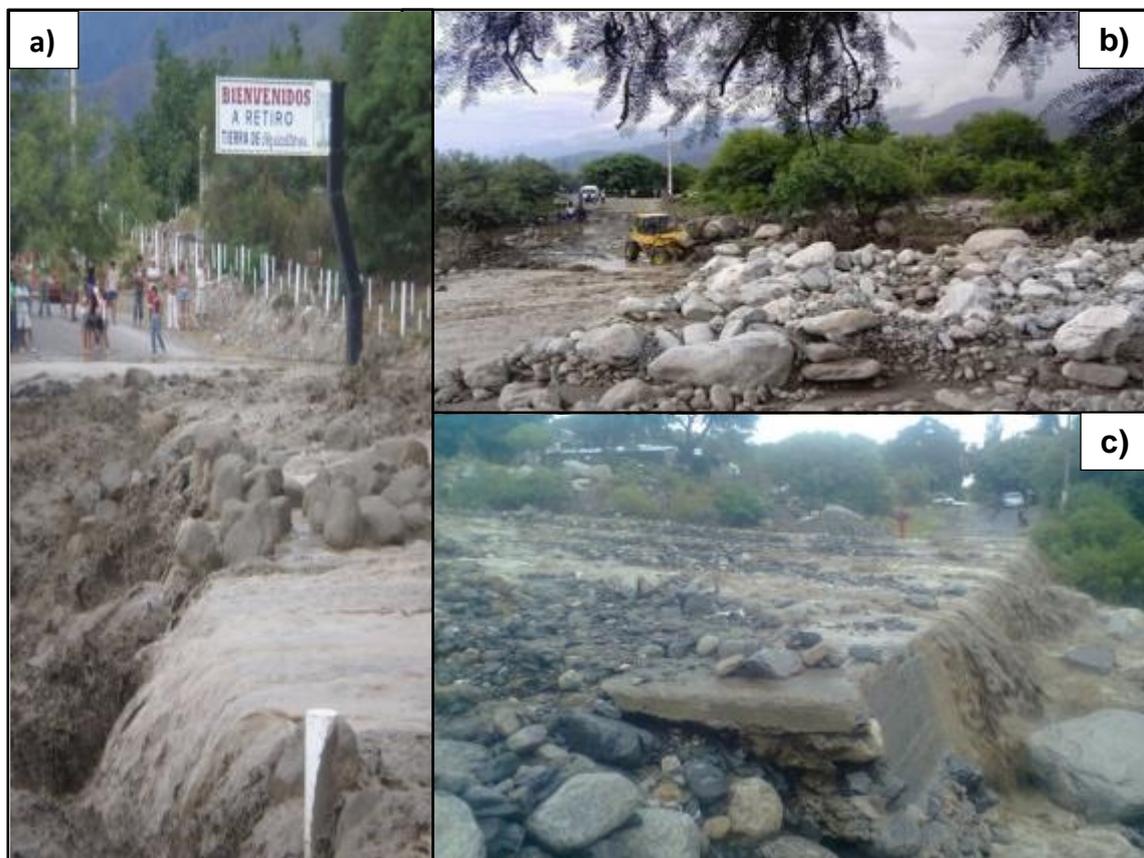
Imagen N° 25: Registro fotográfico del evento acaecido en el periodo estival del año 2012. a) nueva ubicación del cartel de ingreso, luego de la creciente del 2008. b) máquinas trabajando para restablecer el cruce. c) vista desde la localidad de Retiro hacia el barrio, donde se aprecia el estado del badén.

En este evento, se produjeron severos daños en fincas de nogales, ubicadas en la cuenca alta, en los márgenes del río y el arrastre de animales bovinos. Además, se vio afectado el cartel de ingreso al pueblo de Retiro, el cual había sido desplazado unos tres metros hacia dentro, debido a la creciente del 2008 (Imagen 25).
