**UNIVERSIDAD NACIONAL DE CATAMARCA
FACULTAD DE TECNOLOGIA Y CIENCIAS APLICADAS
LICENCIATURA EN GEOLOGIA**

SEMINARIO

**GEOLOGÍA E IDENTIFICACIÓN DE GEOAMENAZAS
HÍDRICAS ENTRE LAS LOCALIDADES DE VILLA DE
POMÁN Y RINCÓN, DPTO. POMÁN,
PROV. DE CATAMARCA**

-AÑO 2018-

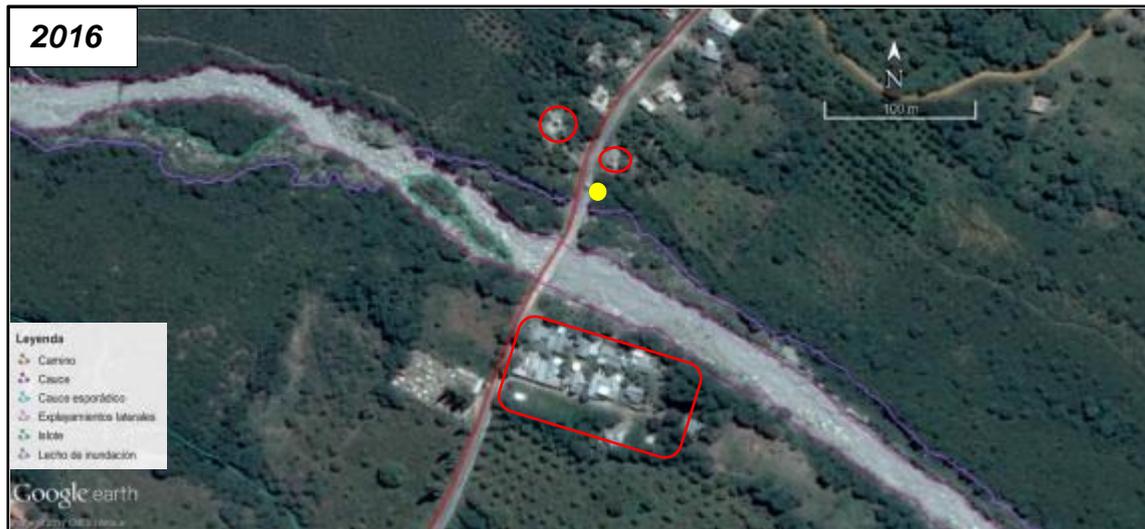
Figura N° 39: Dinámica del río Colana correspondiente al año 2016. Se demarcan con rojo las viviendas ubicadas sobre el eje de la ruta y el barrio Virgen del Valle. Punto amarillo: ubicación del cartel.

Con respecto a la imagen del 2016, última imagen disponible en el Google Earth, se aprecia un cauce rectilíneo a levemente sinuoso, donde el socavado lateral es mínimo, restableciéndose los taludes de ambas márgenes del río (Fig. 39).

Hacia el noroeste de la imagen, se observa como el río retoma su curso sobre el margen derecho, dejando inactivo el margen izquierdo, el cual se va cubriendo progresivamente por vegetación.

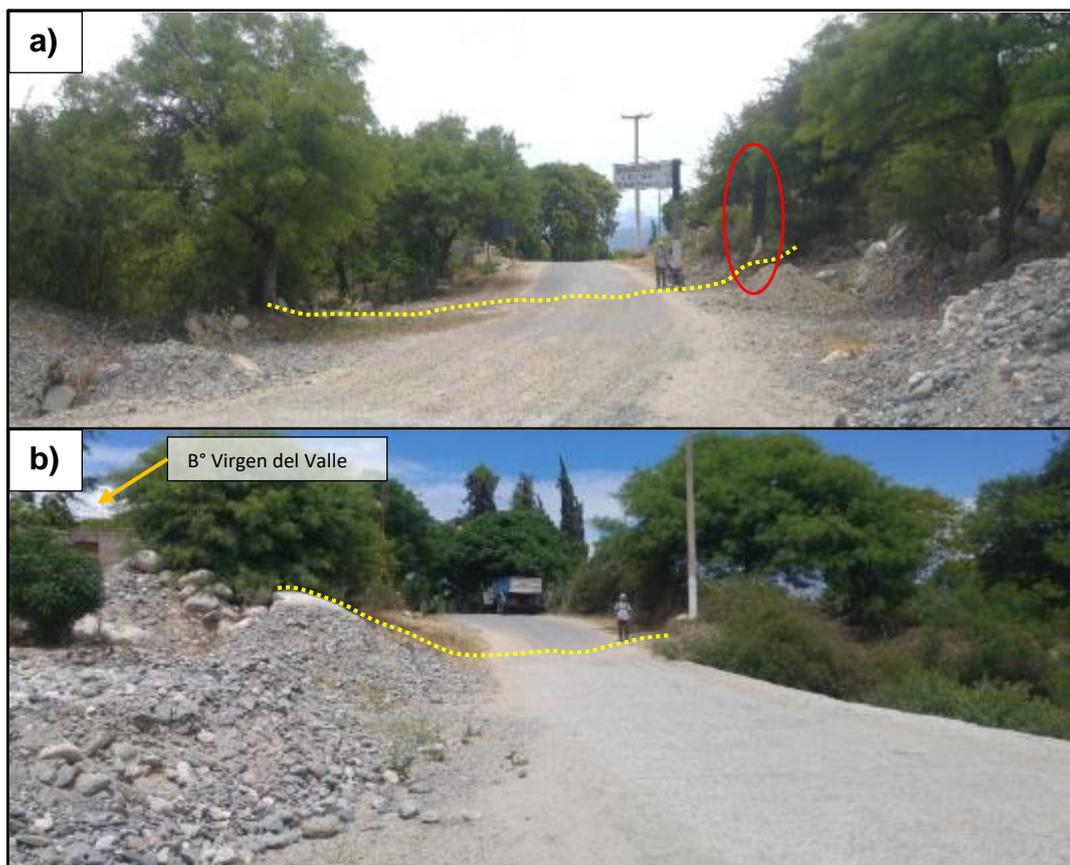
Imagen N° 26: Registro fotográfico evidenciando los límites del evento acaecido en 2012. a) límite norte (línea de puntos amarilla), se aprecia el nuevo cartel de ingreso al pueblo, desplazado unos 3 m de la anterior ubicación (círculo rojo). b) límite sur (línea de puntos amarilla), dispuesto a menos de 1 m del ingreso al barrio Virgen del Valle.

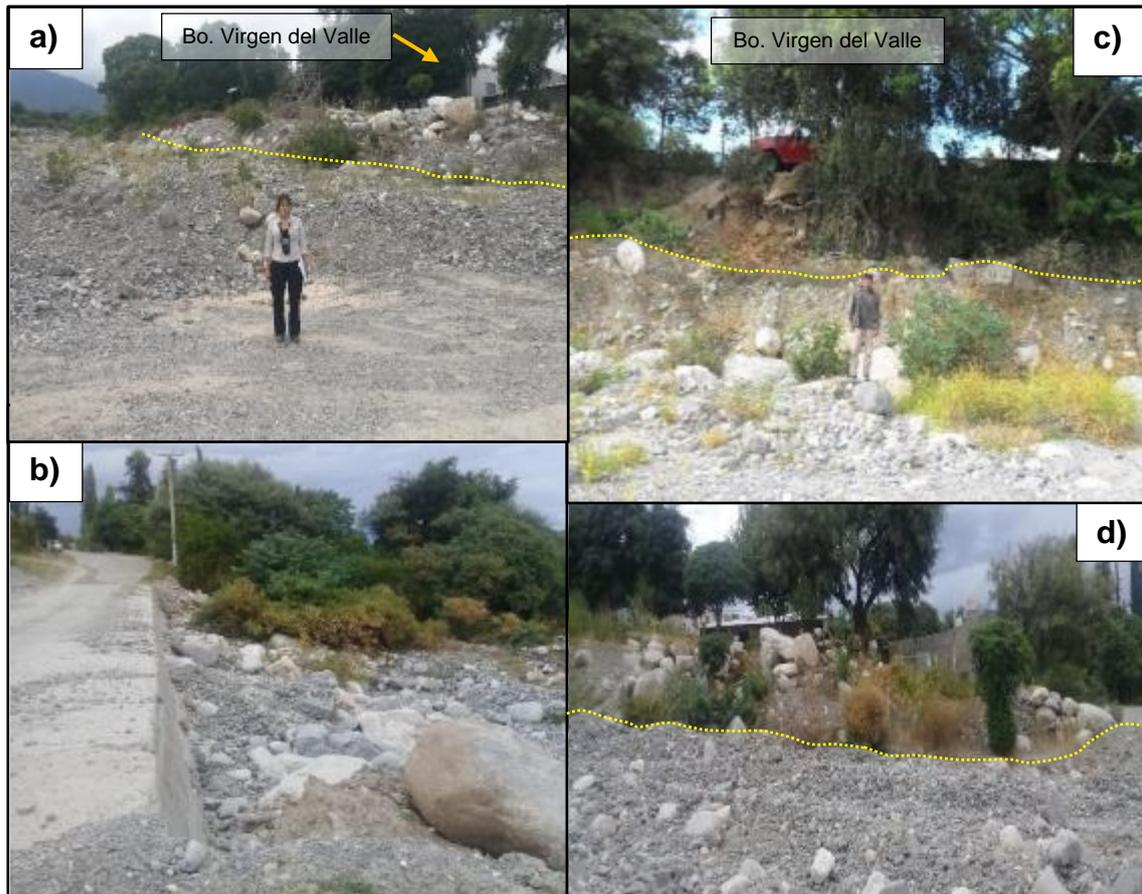
Imagen N° 27: a) vista aguas arriba del río Colana, se puede apreciar un incremento en el nivel de base, debido a un escaso mantenimiento del cauce. b) vista aguas abajo del río, en donde se profundiza la caída del río tras su paso por el badén. En las imágenes c) y d) se aprecia el estado del talud sobre el cual se emplaza el barrio, afectado por socavación lateral.

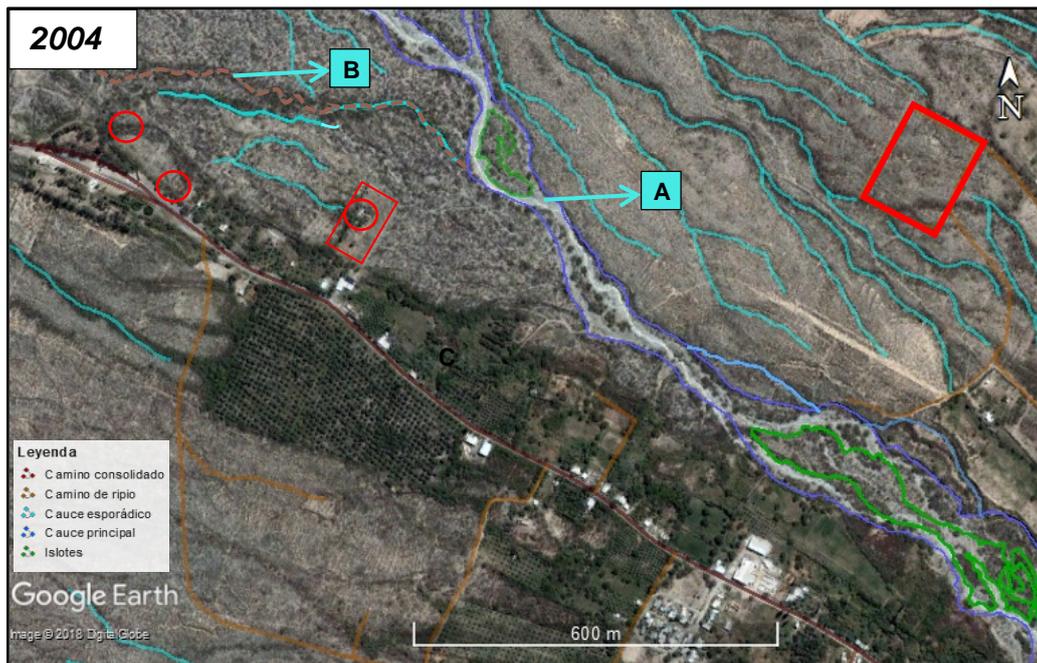
Figura N° 43: Dinámica del río Pomán en el 2004. Línea de trazos naranja: brazos “B” activo en 1968. Se delimitan con rojo las parcelas donde se ubicarían las construcciones susceptibles a geoamenazas hídricas.

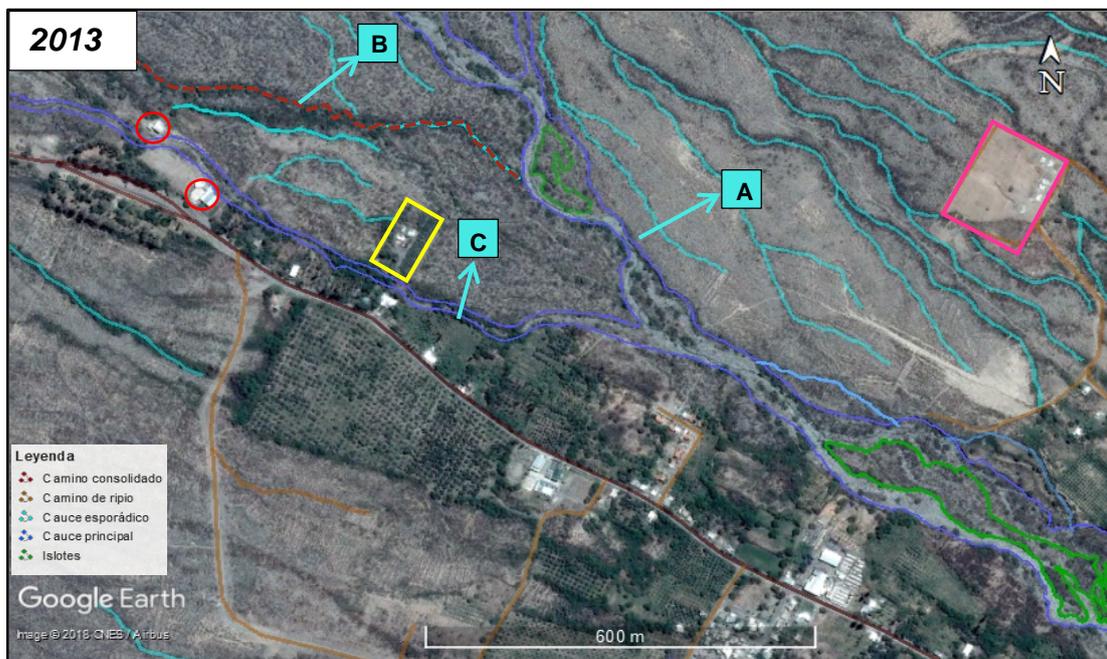
Figura N° 44: Dinámica del río Pomán en el año 2013. Línea de trazos naranja: brazo “B” activo en 1968. Se delimita con un recuadro fucsia la parcela en donde se inició la construcción del “Barrio 50 Viviendas”.

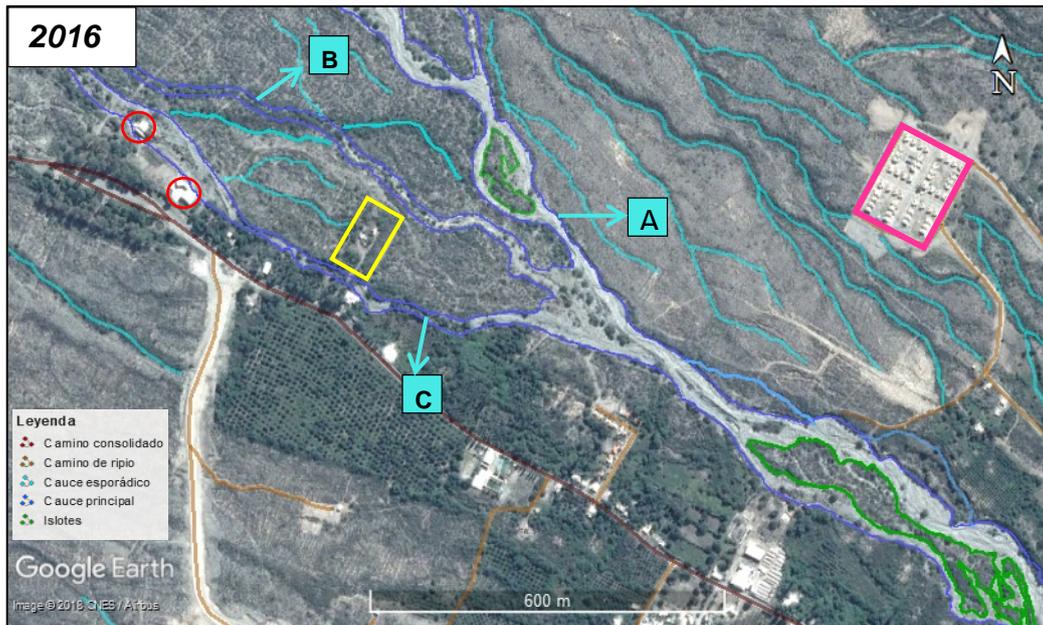
Figura N° 45: Dinámica del río Pomán en el año 2016, en donde se evidencia la reactivación del brazo “B” y “C” del río.

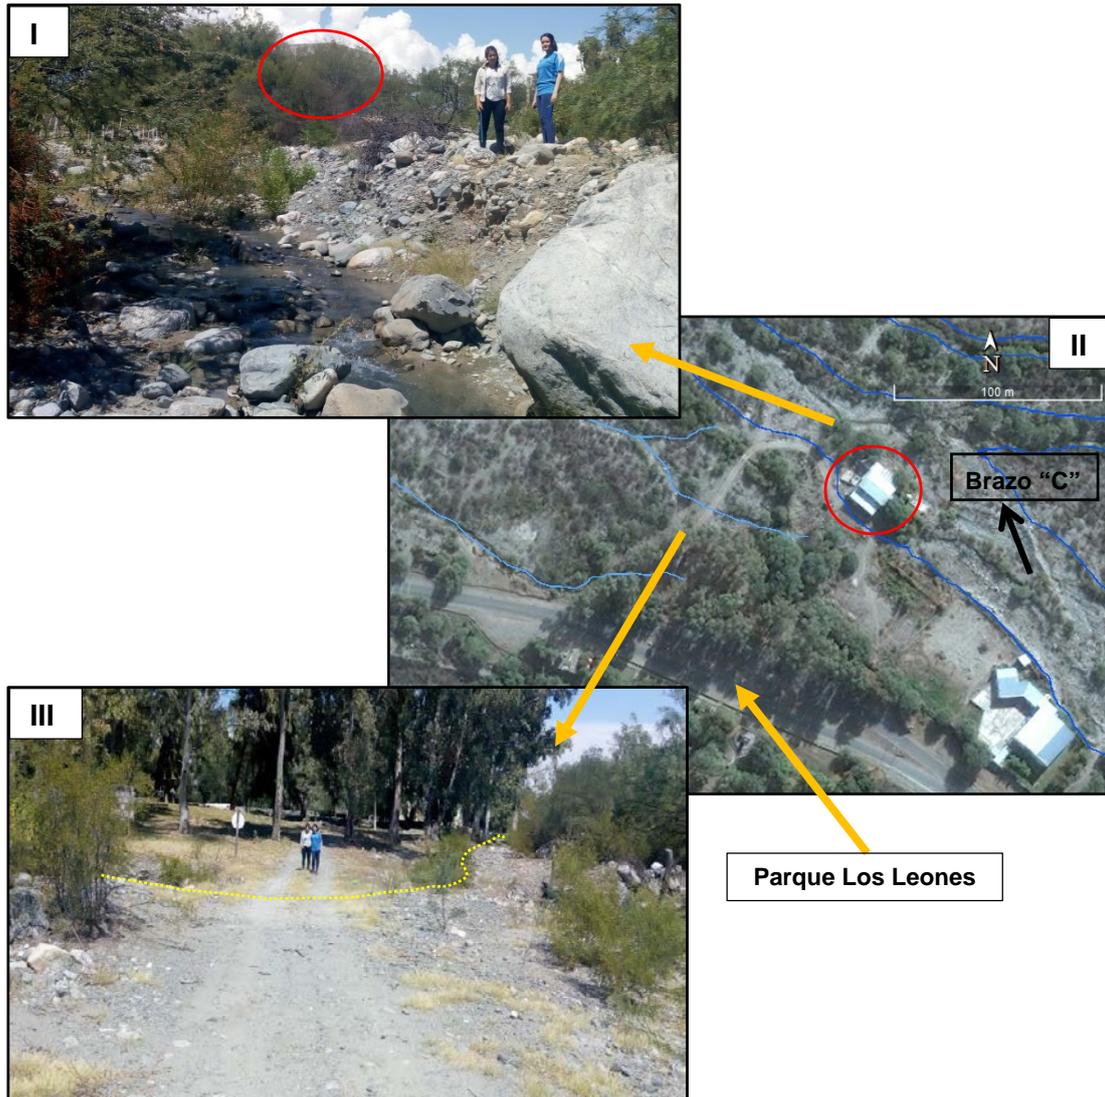
Imagen N° 28: Se observa el estado actual del brazo “C” del río Pomán, en inmediaciones al Parque Los Leones, en el ingreso a la localidad de la Villa de Pomán. Círculo rojo: vivienda.

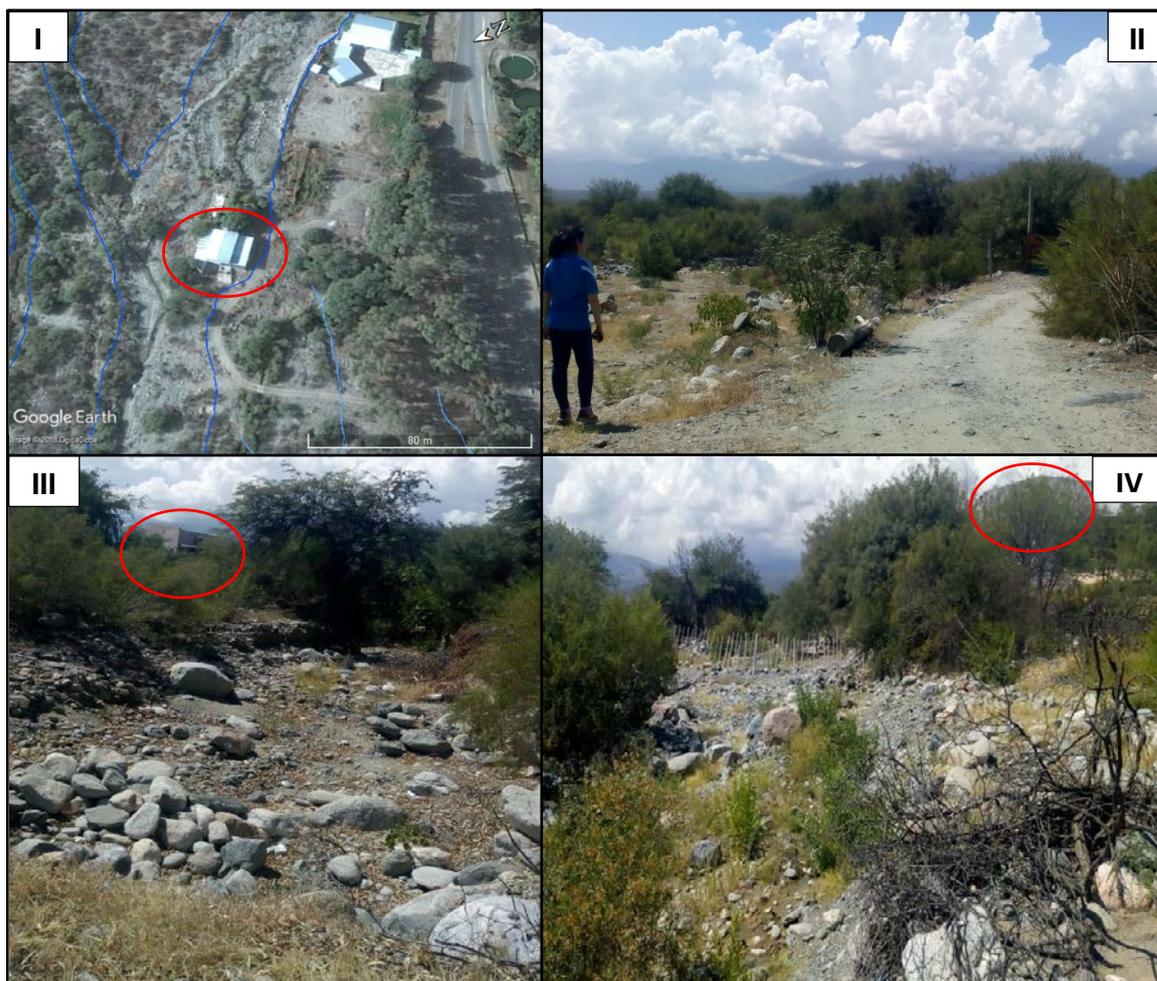
Imagen N° 29: Estado actual de la vivienda ubicada en el interior del brazo “C” del río Pomán, delimitada con un círculo rojo.

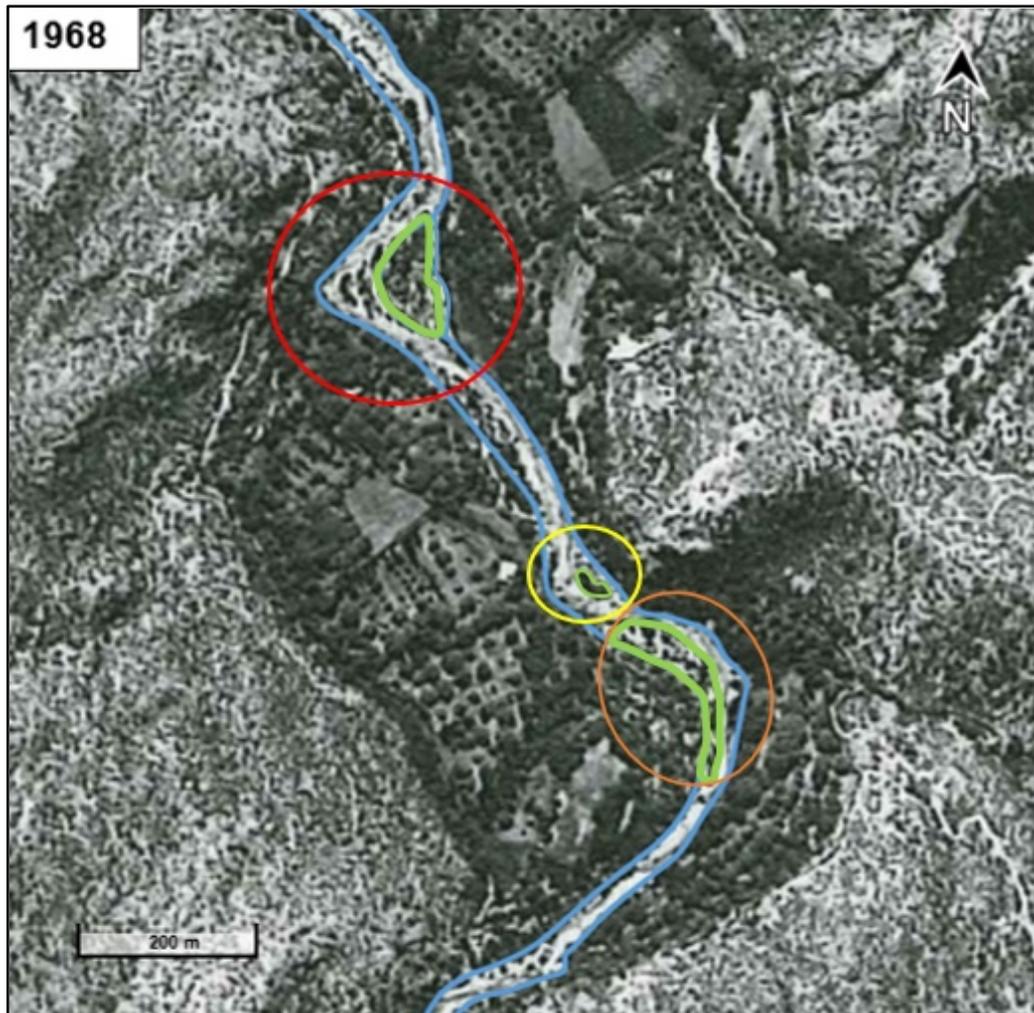
Figura N° 46: Fragmento de fotografía aérea del año 1968 donde se aprecia la dinámica del río Pomán.

En cuanto a la zona señalada con color naranja, la curvatura se produce hacia el noreste, generando sedimentación sobre la margen izquierda.

Por otro lado, se puede distinguir en la figura 46 la presencia de parcelas de cultivos en ambas márgenes del río.

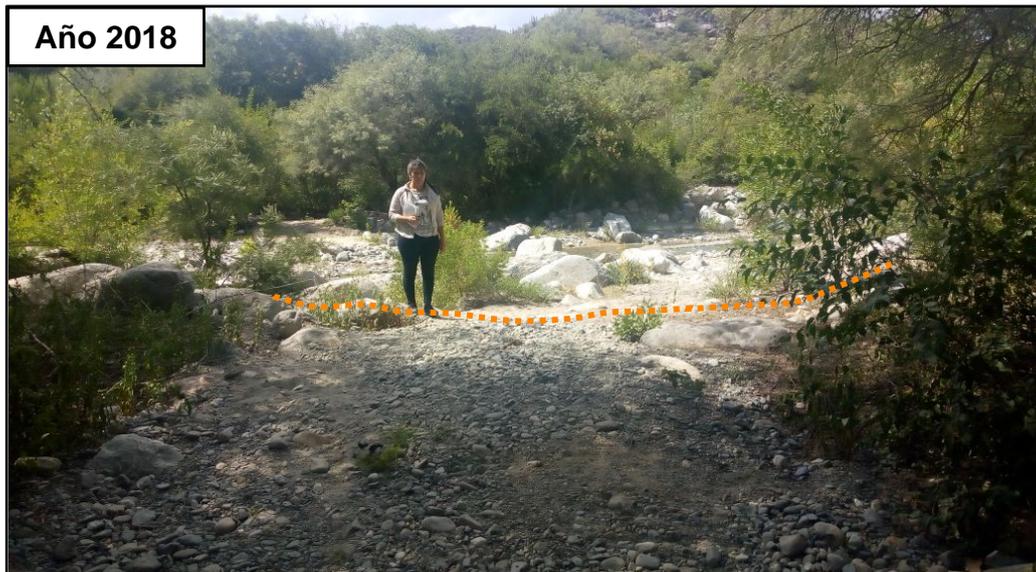
Imagen N° 30: Vista hacia el este, en donde se aprecia el lecho del río a escasos metros del camino. Se demarca con línea de puntos naranja el límite del río.

El sitio “A” se ubica sobre la margen izquierda, en la curva del primer trayecto del río, indicado con rojo en figuras anteriores, en donde se observa una intensa socavación lateral, quedando el nivel de base del lecho a casi la misma altura del camino, lo cual se evidencia en las imágenes 30 y 31.

Según relatos de pobladores, en esta zona se produjo un desborde importante del río, debido a la creciente acaecida en el periodo estival del 2016, desplazándose por el camino y dañándolo considerablemente.

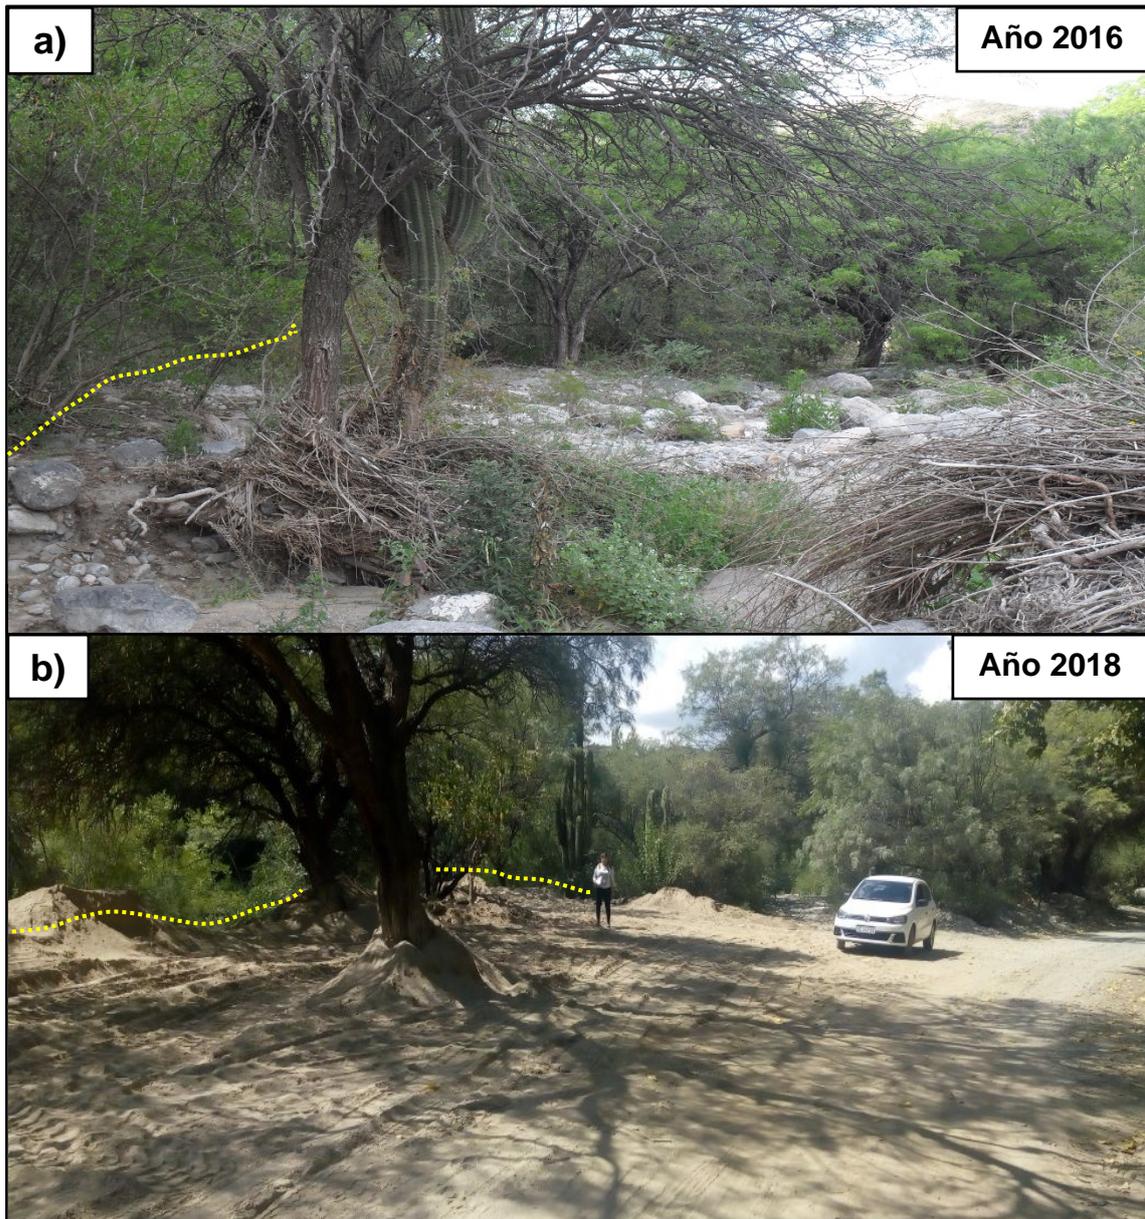
Imagen N° 32: a) Vista hacia el noroeste, sobre el lecho del río, donde se aprecia las huellas de la crecida ocurrida en el año 2016. Detrás de la línea de puntos amarilla se encuentra el camino. b) Vista hacia el suroeste, sobre el camino, subiendo al Balneario Municipal, en donde se aprecia el relleno de material para elevar el nivel del mismo. Se señala con línea de puntos amarilla el límite del río.

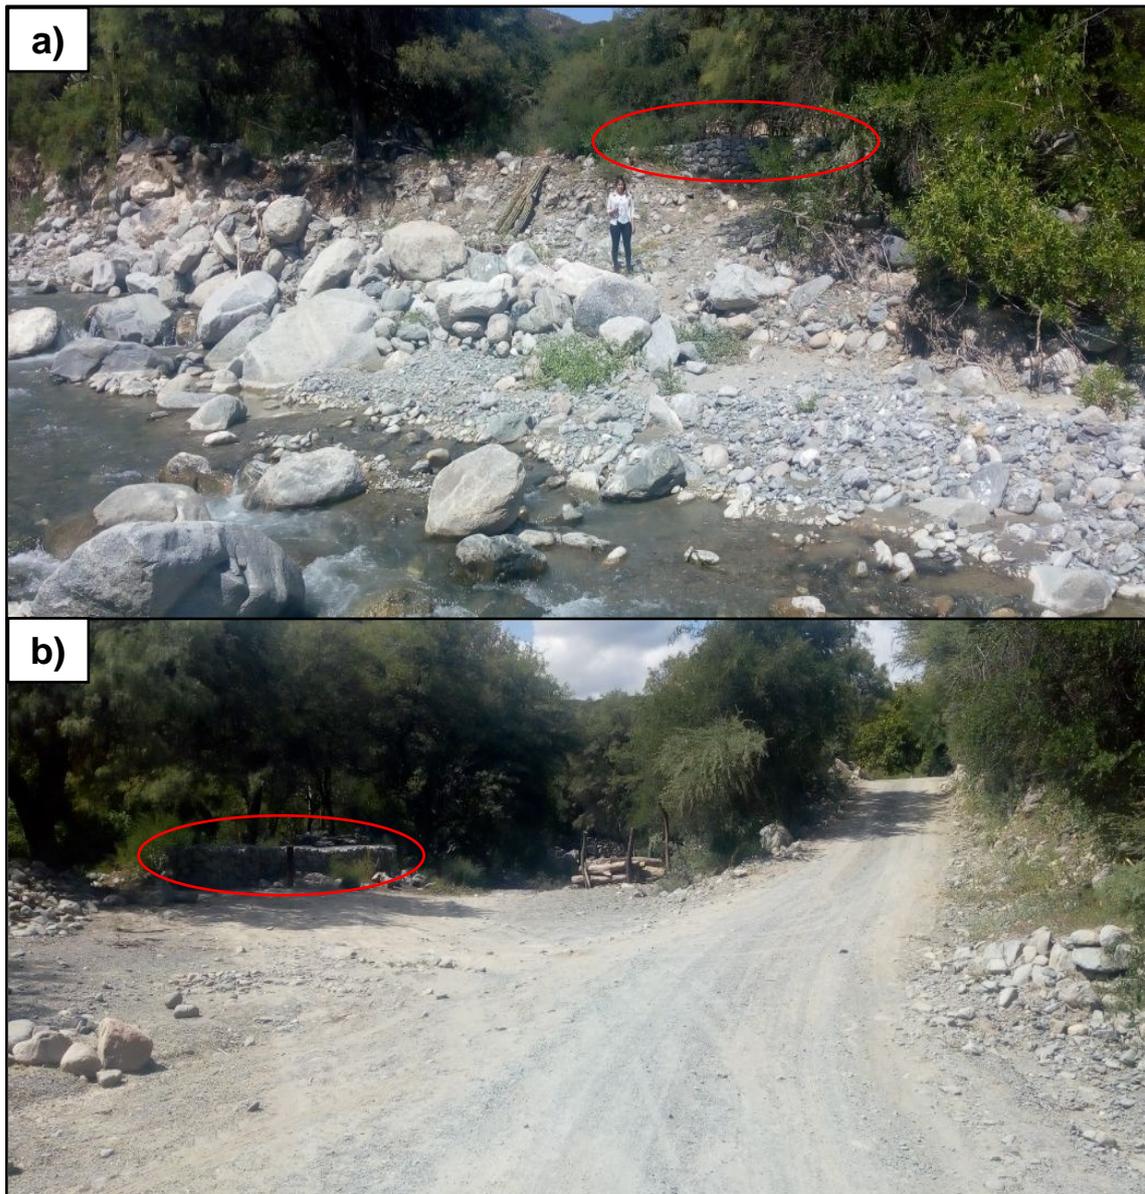
Imagen N° 33: Fotografías obtenidas en marzo del 2018. a) Vista hacia el suroeste, sobre el lecho del río, donde se demarca con color rojo la defensa realizada. b) Vista hacia el sureste, sobre el camino, subiendo al Balneario Municipal. Se aprecia con rojo la defensa antes mencionada.

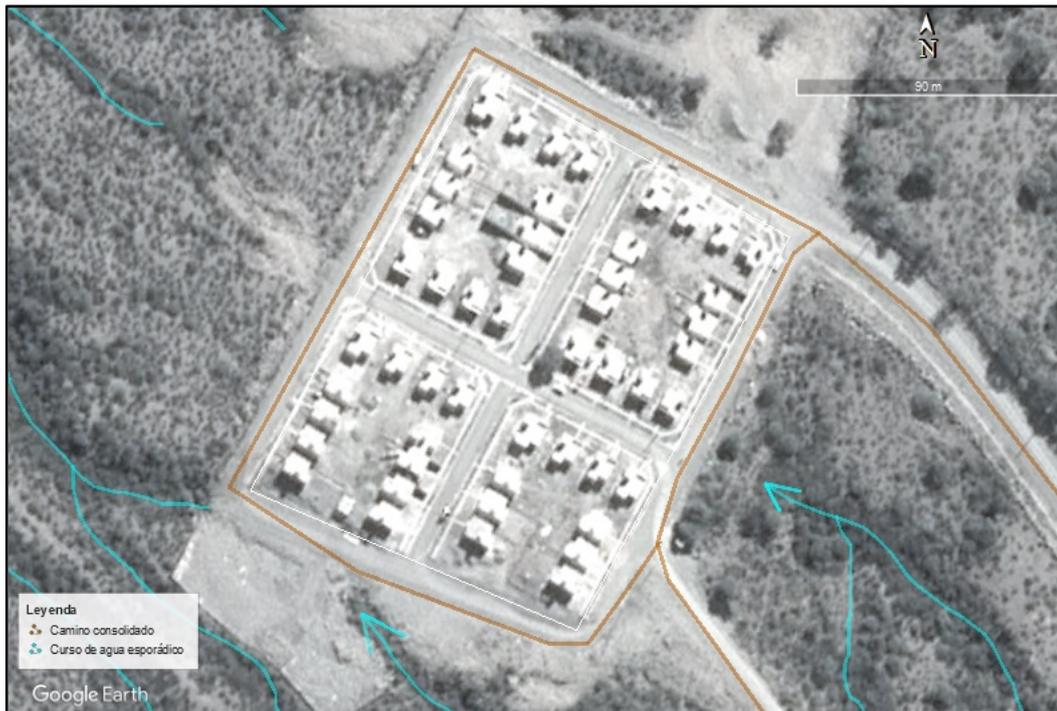
Figura N° 49: Vista del Barrio 50 Viviendas, en donde se aprecian los arroyos que convergen hacia dicha obra. Imagen satelital del Google Earth, año 2016.

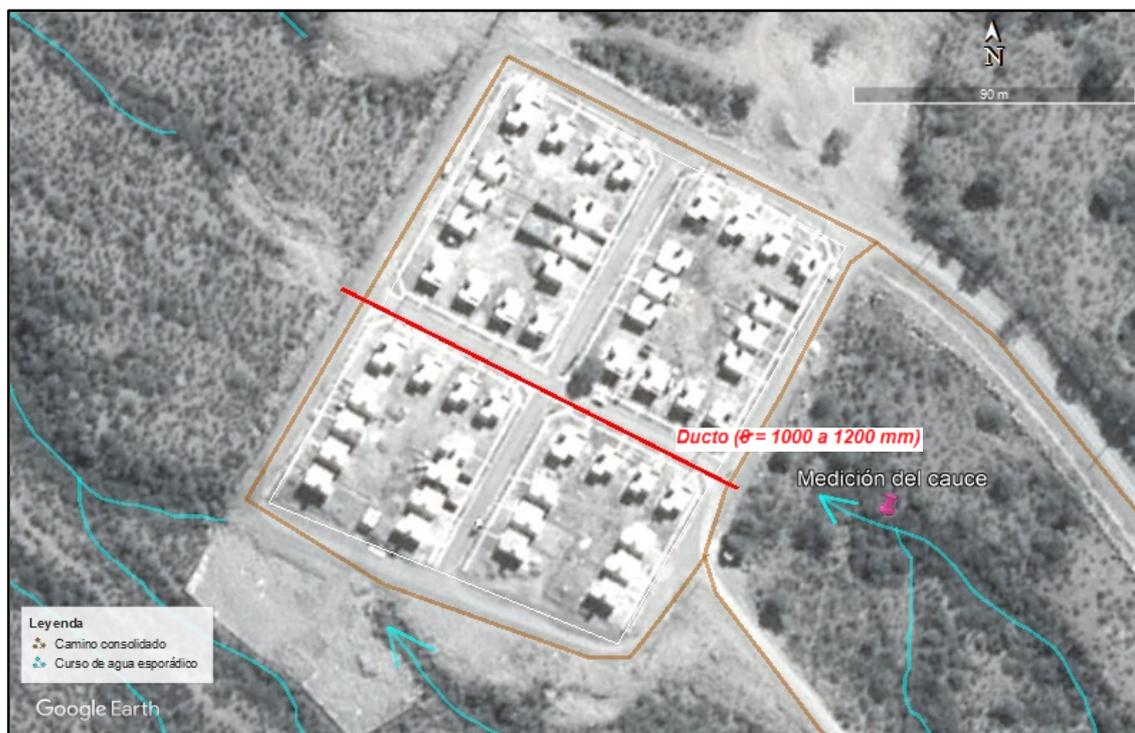
Figura N° 50: Imagen satelital del año 2016. Vista del barrio con posible canalización de flujos que convergen hacia él.

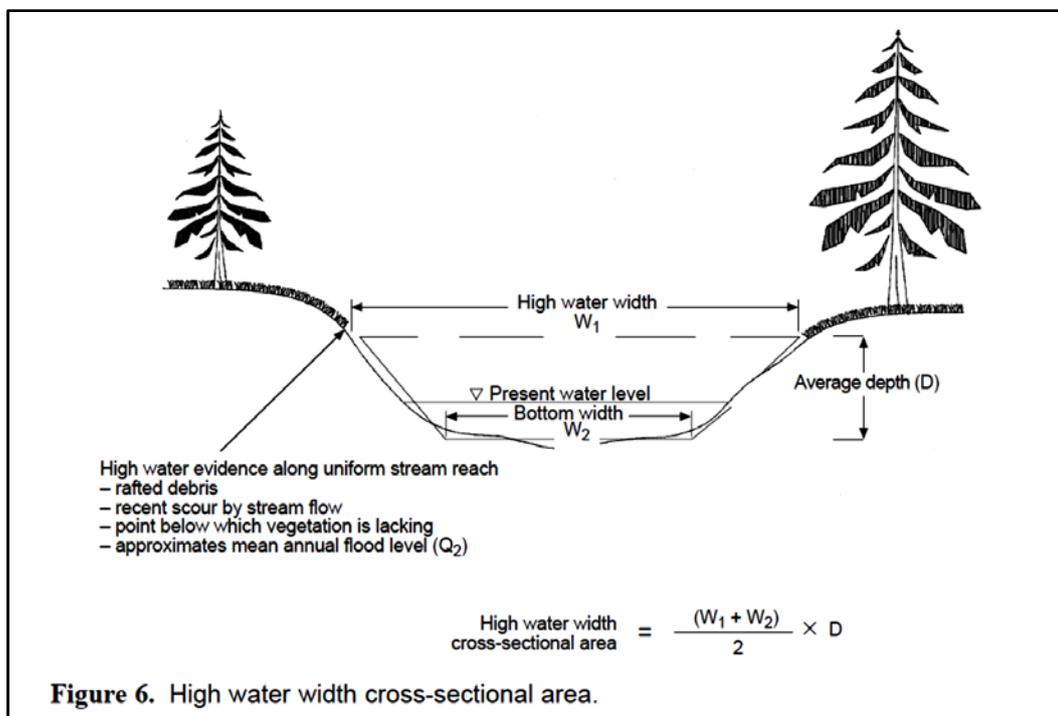
Figure 6. High water width cross-sectional area.

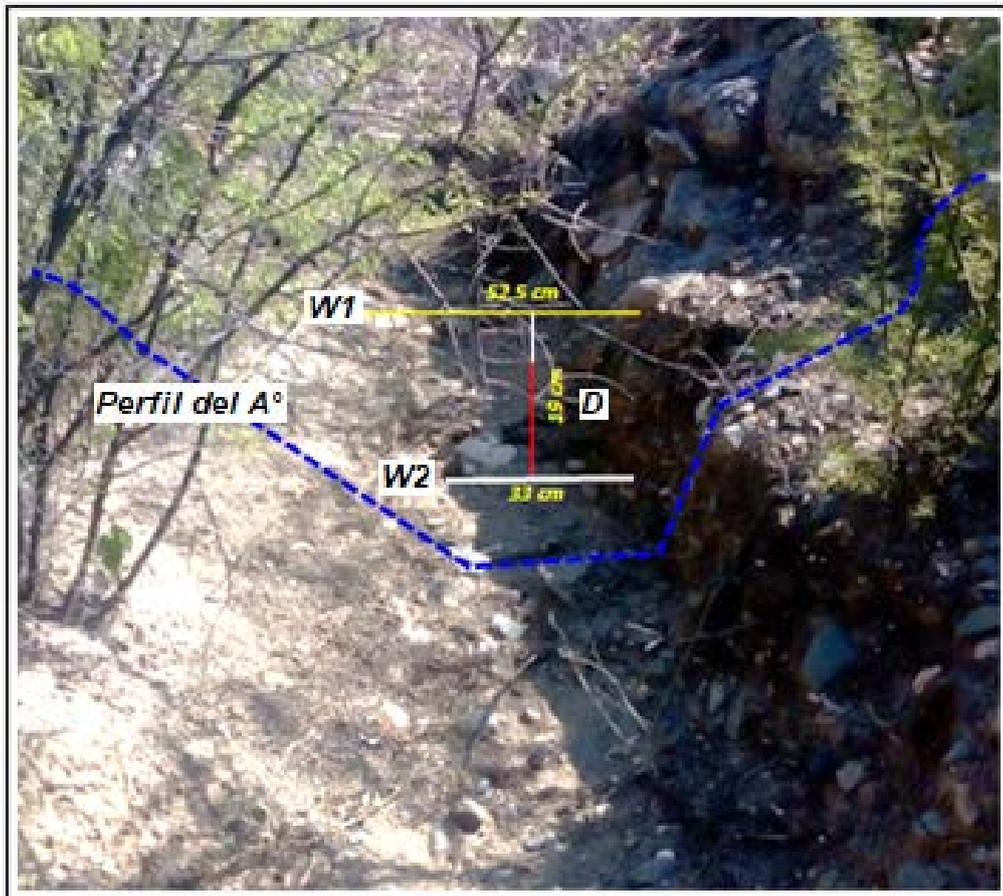
Figura N° 52: Medición de las secciones del arroyo, en base a las metodologías aplicadas.

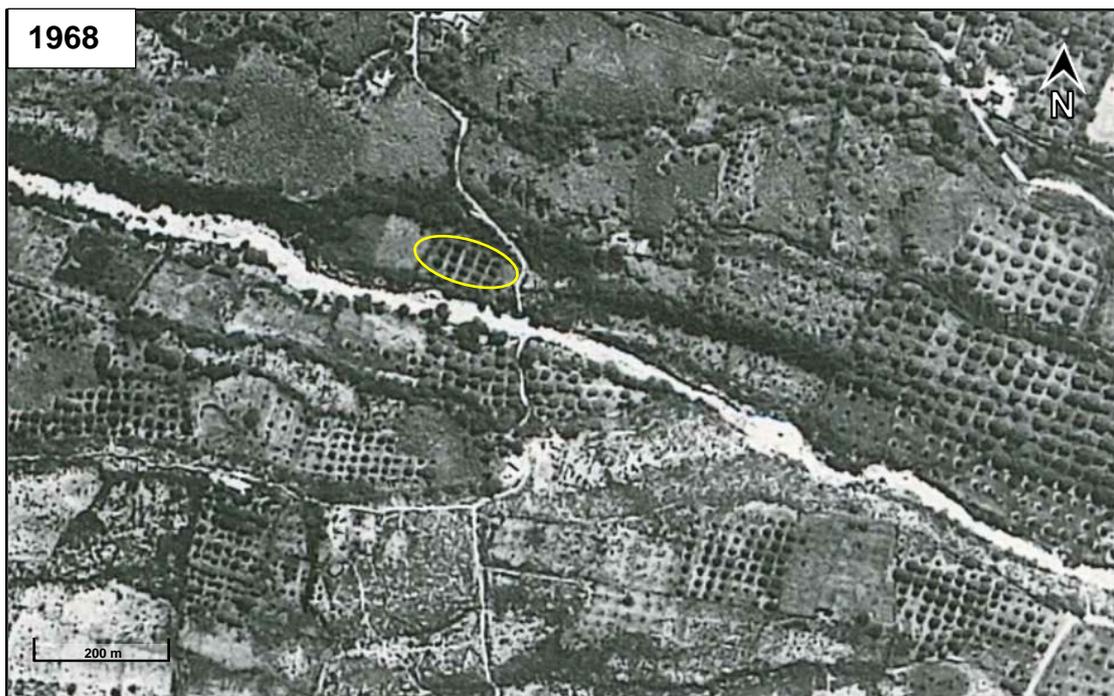
Figura N° 54: Dinámica del río Rincón correspondiente al año 1968.

En la fotografía aérea del año 1968 (escala 1:25.000) se aprecia que el cauce del río Rincón es amplio y adquiere un carácter recto a levemente sinuoso, en donde la capacidad de transporte del río prevalece sobre la erosión del mismo (Fig. 54).

Por otro lado, se puede distinguir en la siguiente figura la presencia de una parcela de cultivos sobre la margen derecha del río, emplazada en un nivel de terraza sobre la cual se ubicaría una vivienda, demarcada con color amarillo. Esta zona, según el análisis foteogeológico realizado, sería susceptible a geoamenazas hídricas.

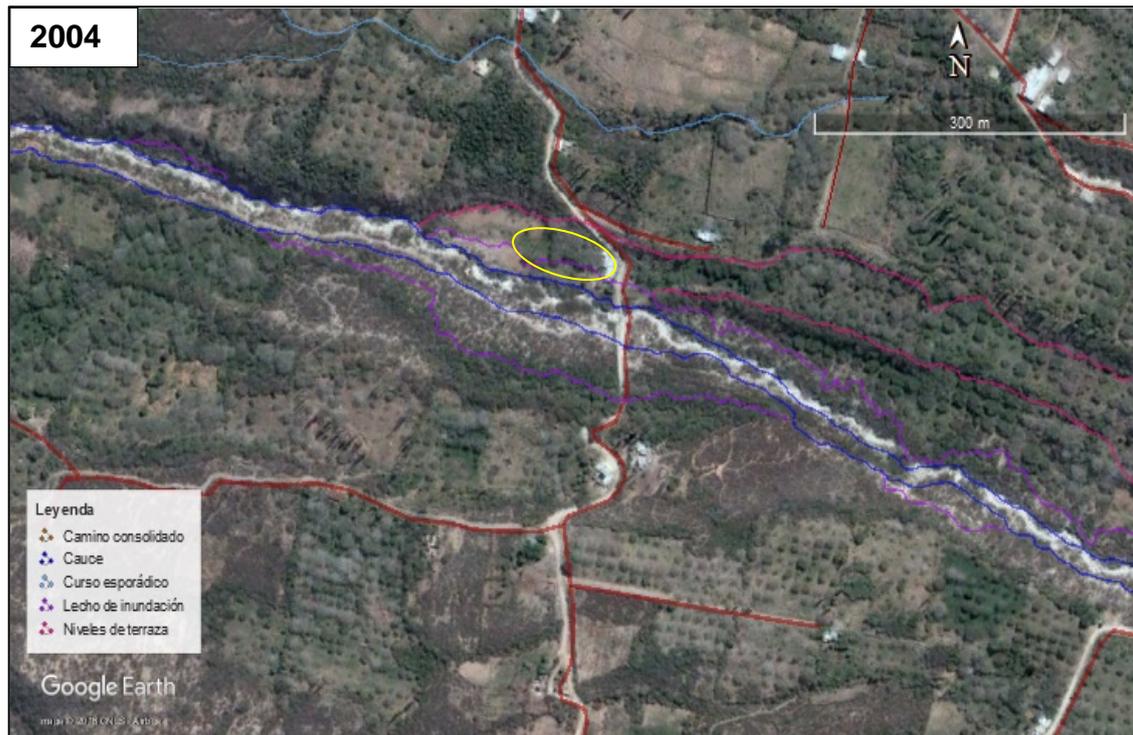
Figura N° 55: Dinámica del río Rincón correspondiente al año 2004. Se aprecia un cauce muy estrecho. La parcela demarcada con amarillo se encuentra estabilizada.

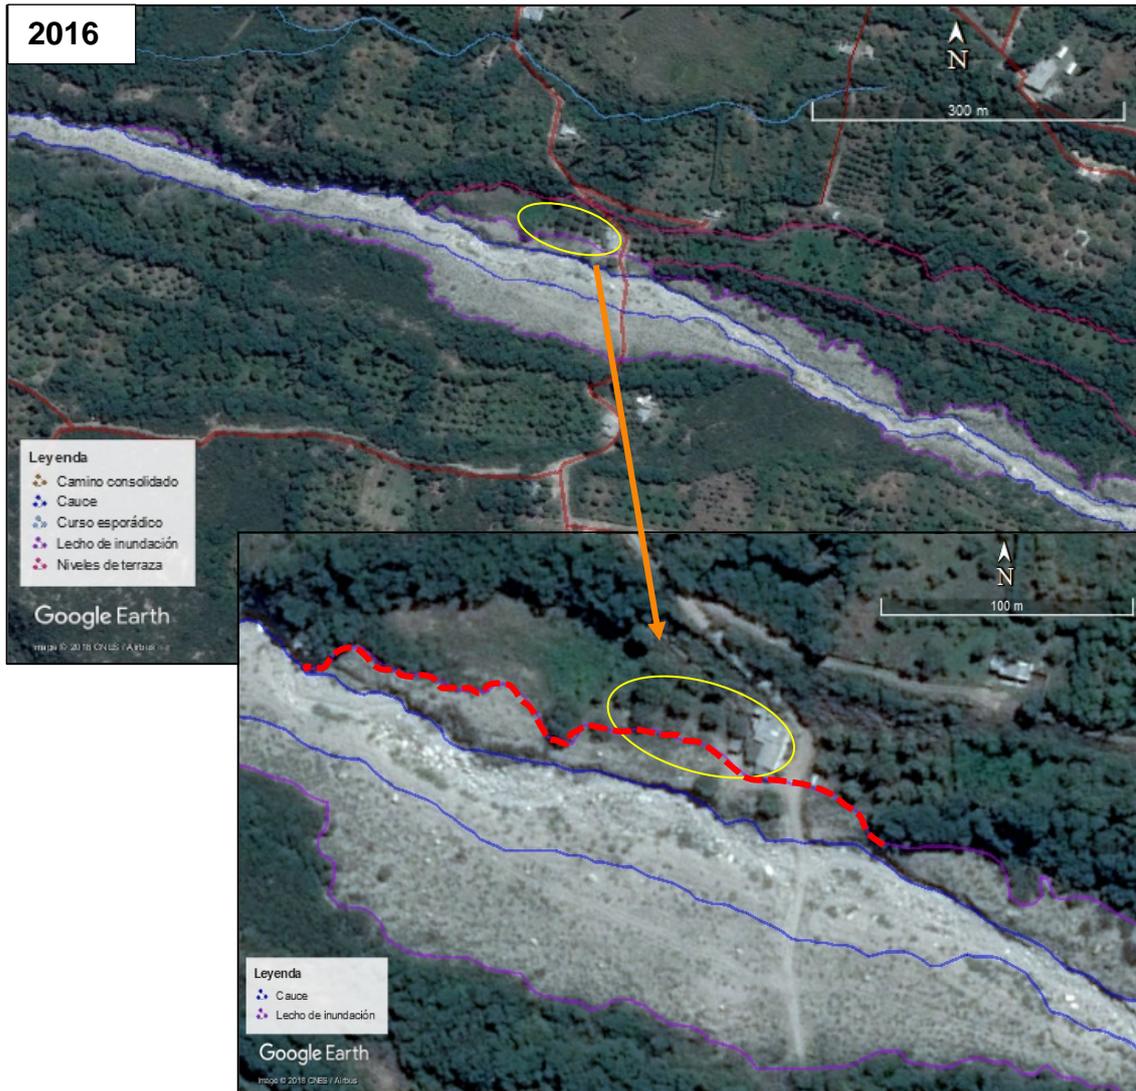
Figura N° 56: Dinámica del río Rincón correspondiente al año 2016. Lecho de inundación, demarcado con color lila, reactivado. La parcela con vivienda y cultivos se encuentra inestable.

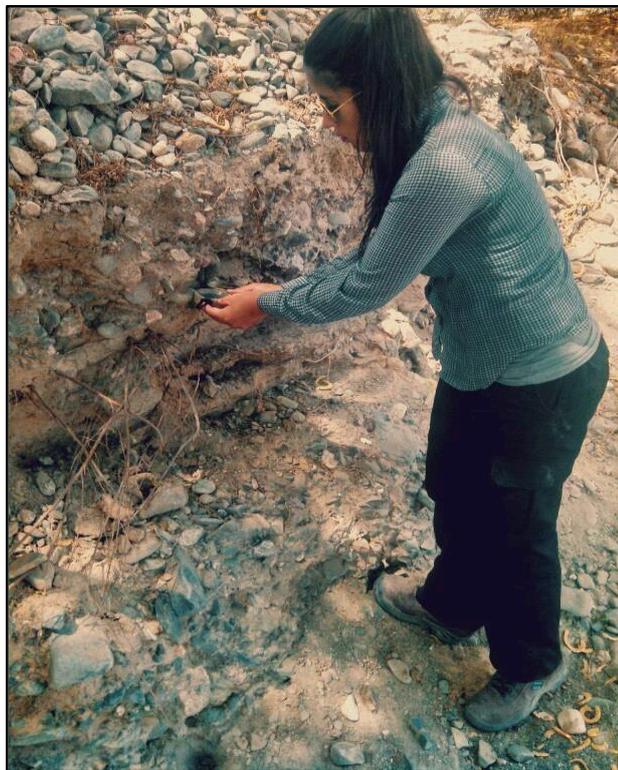
Medición de imbricación de clastos

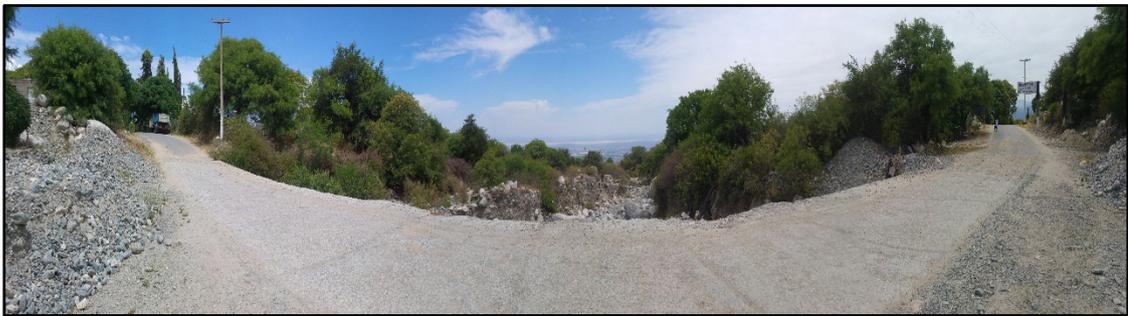
Vista panorámica sobre badén de RP 25 – Localidad de Colana
