Evaluación preliminar de la amenaza hídrica en el complejo habitacional Valle Chico y sector suroeste de la Capital de la Provincia de Catamarca

Facultad de Tecnología y Ciencias Aplicadas

Trabajo Final

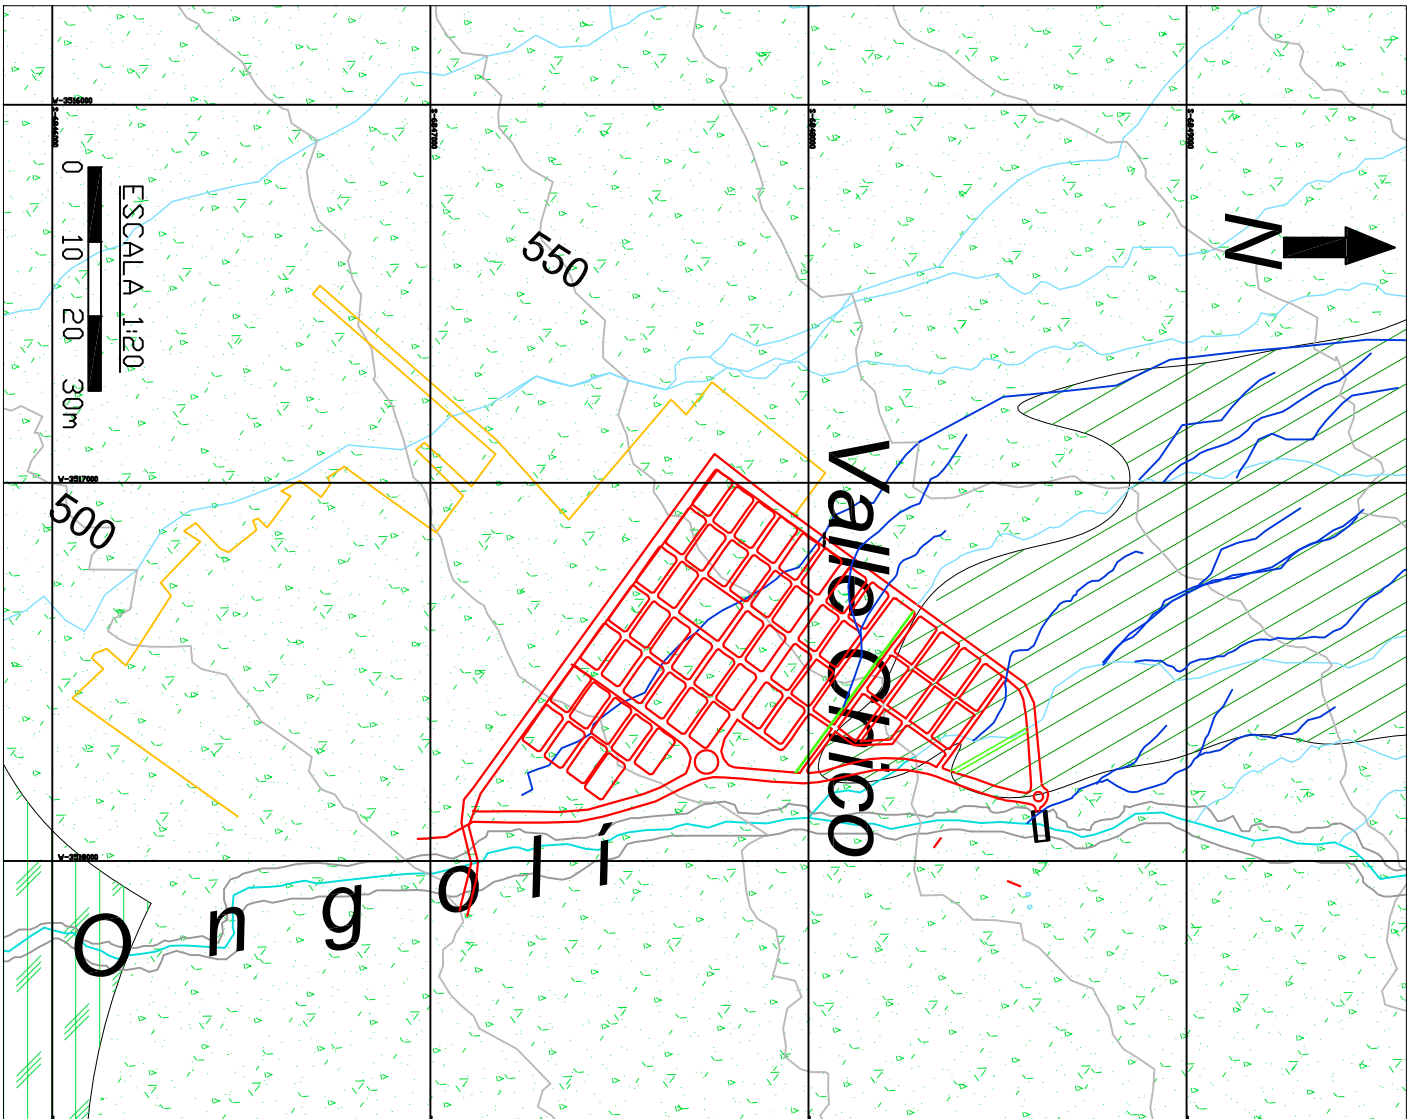
REFERENCIAS GEOMORFOLÓGICAS

Red Vial - Valle Chico.
-   Áreas Desmontadas.
-

Puente Ingreso.
-

Canal Excavado
-

Abanicos Aluviales.
-   Cono - Glaciés.
-

Cubeta del Pantanillo.
-

Red de Drenaje Principal
-   Paleo Cauces
-

Curvas de Nivel
