UNIVERSIDAD NACIONAL DE CATAMARCA
Facultad de Tecnología y Ciencias Aplicadas
Carrera Licenciatura en Geología

***LOS PROCESOS NATURALES Y EL
RIESGO GEOLOGICO EN LA
QUEBRADA DE BELEN, ENTRE LAS
COORDENADAS $27^{\circ}37'29.13''S$ - 67°
 $1'26.55''O$***

FEBRERO 2018

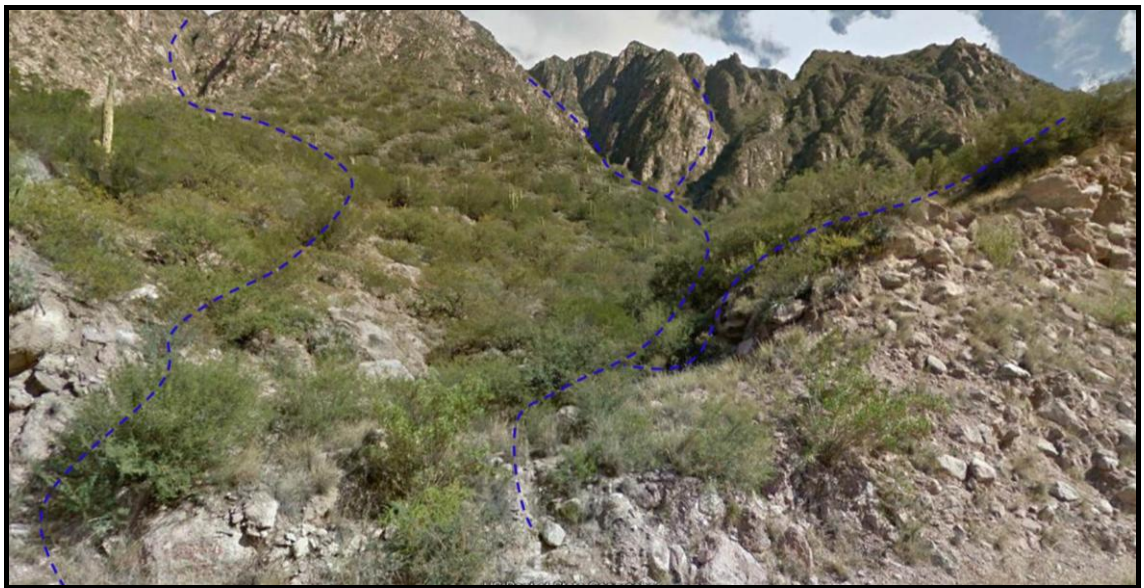
Descripción fotográfica N° 8

Coordenadas:	27°35'42,59"S /67°00'40,70" W
Geoforma:	Quebrada natural, Cono aluvial
Acción:	Aumento de Caudal
Clasificación de Riesgo:	Bajo

Observaciones: cursos de aguas que discurren por pendientes del orden del 40 %, que durante las épocas estivales erosionaron y transportaron grandes volúmenes de sedimentos que al depositarse formaron un cono aluvial, observado en margen derecho de la imagen. Los afluentes son desviados por un canal de desagüe que lo dirige al Rio principal, para evitar la erosión lateral y la socavación.

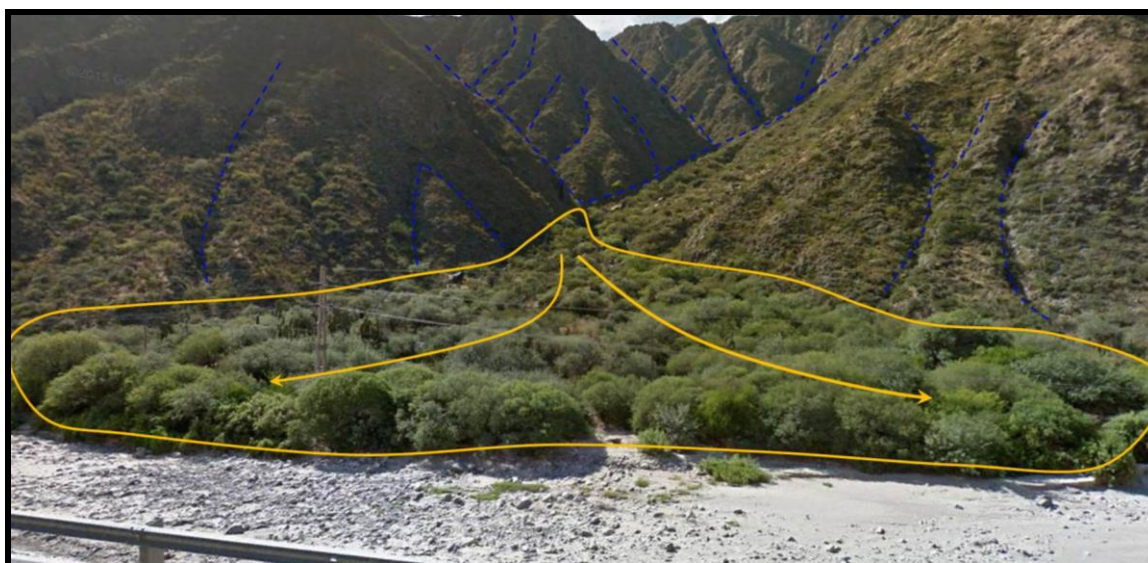
Descripción fotográfica N° 11

Coordenadas:	27°34'47,98"S /66°59'56,70" W
Geoforma:	Abanico aluvial
Acción:	Evolución de erosión, inferencia en el curso de agua
Clasificación de Riesgo:	Medio

Observaciones: se puede apreciar en la imagen un abanico aluvial, con una pendiente de 10° aproximadamente. El mismo se formó por la acumulación de los sedimentos transportados por los cursos de agua que provienen de la cuenca alta, el régimen de precipitaciones dominante ha sido de tipo continuo y moderada a fuerte, de manera que el transporte y depositación del material se realizó en forma lenta, lo cual permitió su distribución extendida en el piedemonte.

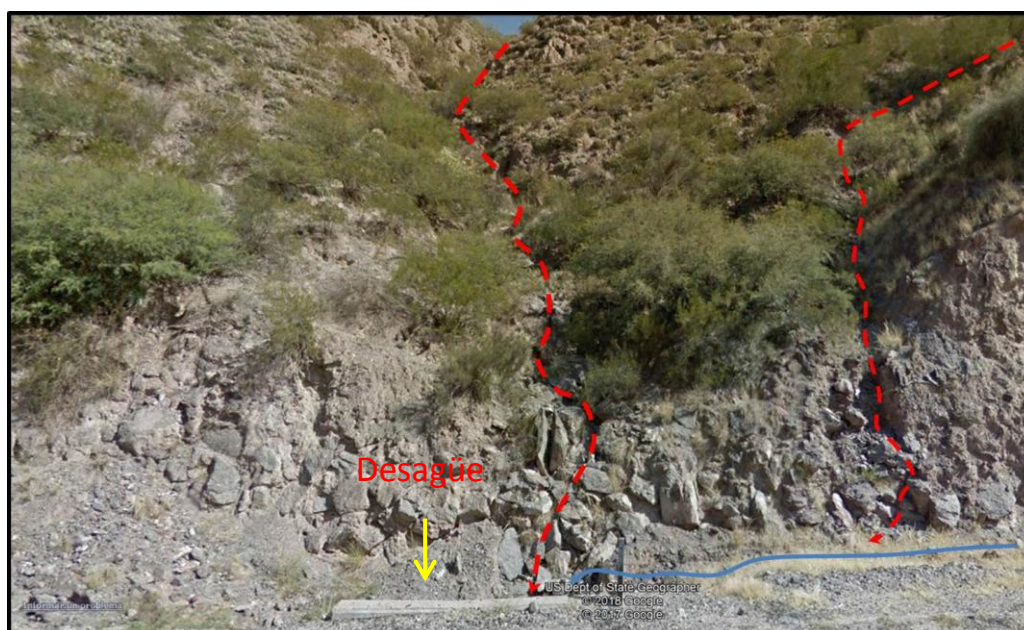
Descripción fotográfica N° 24

Coordenadas:	27°33'26,11"S /67°00'34,38" W
Geoforma:	Quebrada Natural
Acción:	Aumento de caudal, socavamiento de traza
Clasificación de Riesgo:	Bajo

Observaciones: afluentes, que contribuyen con el incremento de caudal del Rio principal, ambos confluyen en un desagüe construido a tal fin.

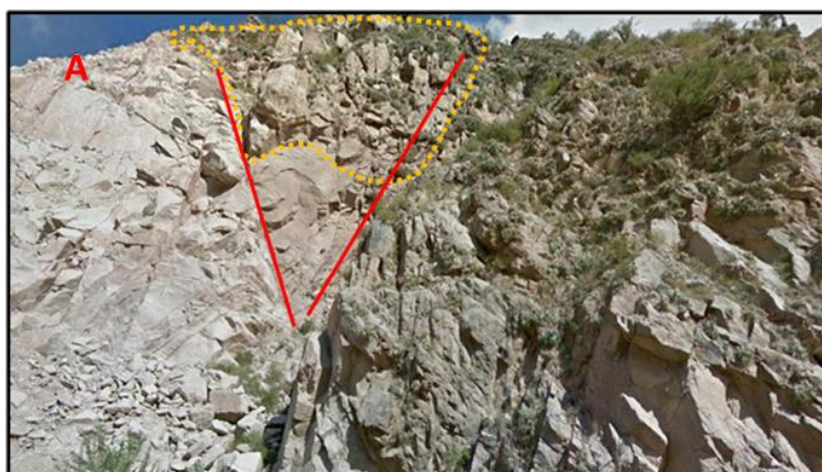
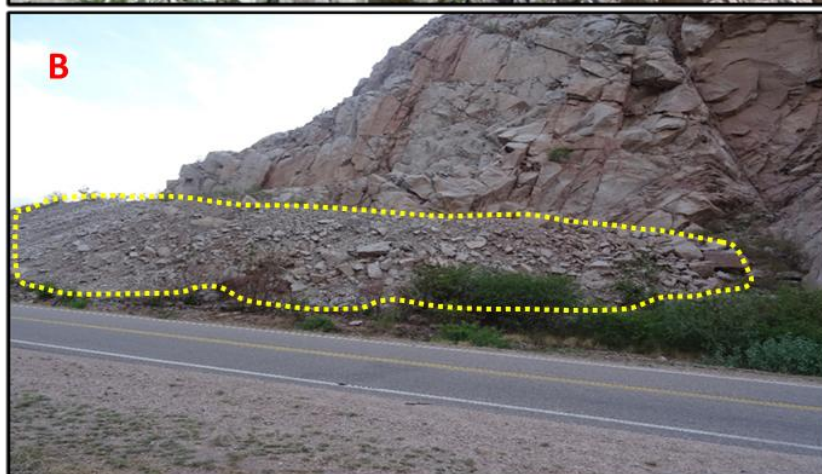
Descripción fotográfica N° 5

Coordenadas :	27°36'07.5"S 67° 0'47.8"O
Tipo de Remoción:	Caída de bloques
Mecanismo de Movimiento:	Caída
Factor Condicionante:	Estructura y pendiente
Factor Disparador	Antrópico y agua
Material involucrado:	Bloques grandes y pequeños
Velocidad:	Muy rápidos
Contenido de humedad	seco
Vulnerabilidad hacia las personas y vía de acceso	Bajo
Clasificación de Riesgo:	Medio

Observaciones: En **A**) vemos la superficie de un deslizamiento antiguo, que se encuentra acumulado (como se observa en **B**) marcado en amarillo, compuesta por bloques de diferente tamaño. Es un macizo rocoso que presenta una pendiente escarpada con una

altura aproximada de 30 metros. En la figura **A** se presenta una cuña formada por dos sistemas de fractura, haciéndola inestable.

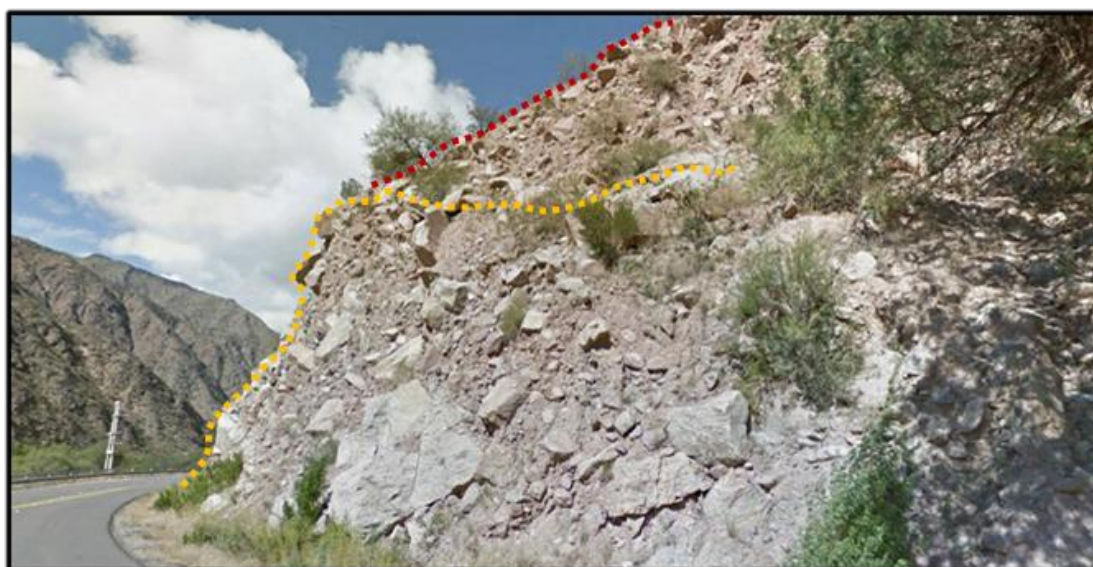
Descripción fotográfica N° 7:

Coordenadas :	27°35'27,49"S 67° 0'38,20"O
Tipo de Remoción:	Deslizamiento y caída de roca
Mecanismo de Movimiento:	Deslizamiento y Caídas
Factor Condicionante:	Pendiente
Factor Disparador	Vibraciones y Agua
Material involucrado:	Bloques y material fino
Velocidad:	Rápidos a muy rápidos
Contenido de humedad	Húmedo
Vulnerabilidad hacia las personas y vía de acceso	Alto
Clasificación de Riesgo:	Alto

Observaciones: talud natural que muestra dos pulsos de deslizamientos en forma de cono. El primero corresponde a la zona demarcada en amarillo compuesta por bloques de diferentes tamaños, presenta una pendiente muy abrupta con altas posibilidades de deslizamiento. El segundo, ubicado encima del primer pulso, demarcado en rojo, está constituido por materiales de tamaños más uniformes, se trata de bloques medianos, angulosos en una matriz más fina producto de la disgregación de los mismos.

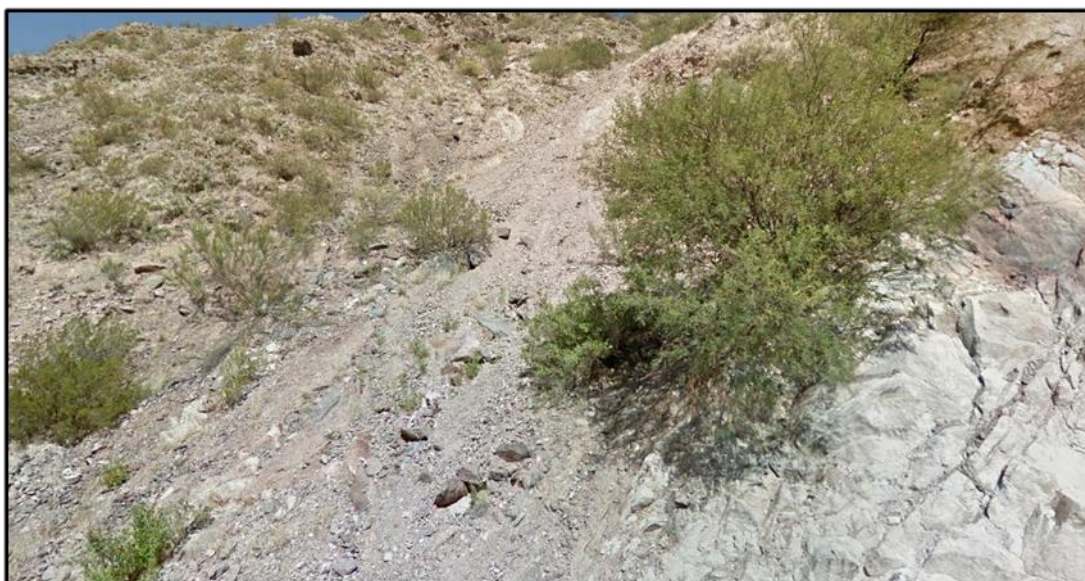
Descripción fotográfica N° 11

Coordenadas:	27°34'1.19"S 66° 59'32"O
Tipo de Remoción:	Flujo de Detritos
Mecanismo de Movimiento:	En flujo
Factor Condicionante:	Pendiente
Factor Disparador	Agua
Material involucrado:	Bloque y Material coluvial
Velocidad:	Lento a rápido
Contenido de humedad	Húmedo-seco
Vulnerabilidad hacia las personas y vía de acceso	Bajo
Clasificación de Riesgo:	Medio

Observaciones: se presenta un movimiento en flujo compuesta en su mayor parte por materiales finos que, si bien tienden a activarse en épocas de lluvia, durante el periodo seco el material se desplaza por gravedad en movimientos lentos de reptación.

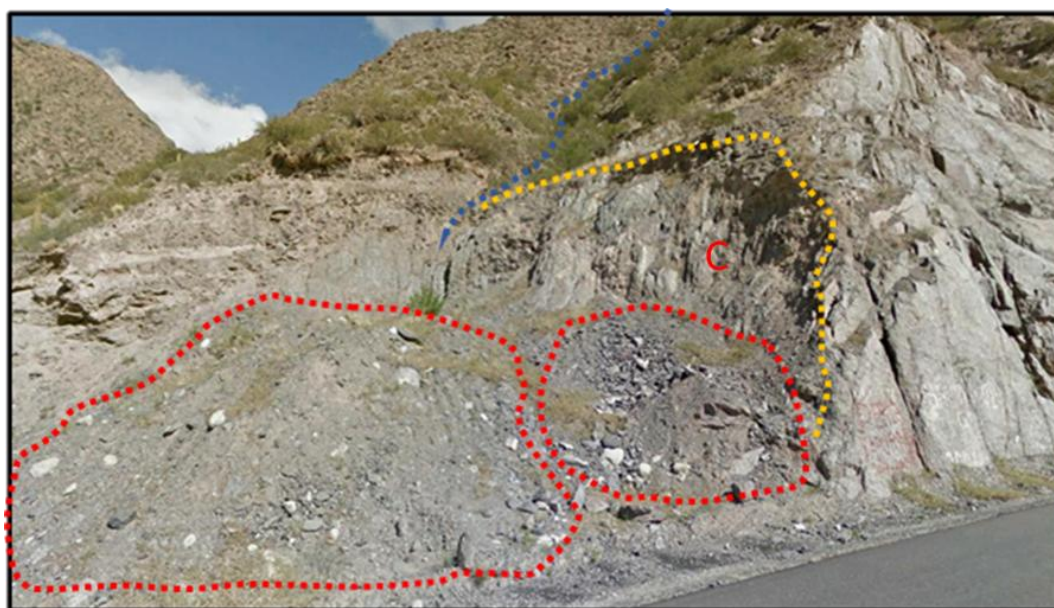
Descripción fotográfica N° 14

Coordenadas:	27°33'49.23"S 67° 0'21.08"O
Tipo de Remoción:	Flujo de detritos
Mecanismo de Movimiento:	Flujo
Factor Condicionante:	Litología y meteorización
Factor Disparador	Agua
Material involucrado:	Material coluvial
Velocidad:	Lento a rápido
Contenido de humedad	Húmedo/seco
Vulnerabilidad hacia las personas y vía de acceso	Bajo
Clasificación de Riesgo:	Medio

Observaciones: Proceso de remoción en masa vinculado con la modificación de la roca, por voladura, para la construcción de la ruta dejando el frente rocoso susceptible de deslizamiento posterior, en amarillo notamos la cicatriz de deslizamiento, en C el frente de deslizamiento (donde se encontraba previamente el material acumulado al pie) que se representa en la foto con línea roja, este depósito muestra una selección errática de los materiales, se repite en varios de los taludes artificiales indicando que no hay intervención del agua en el proceso, si hubiera sido transportado por acción fluvial mostraría algún nivel de selección.

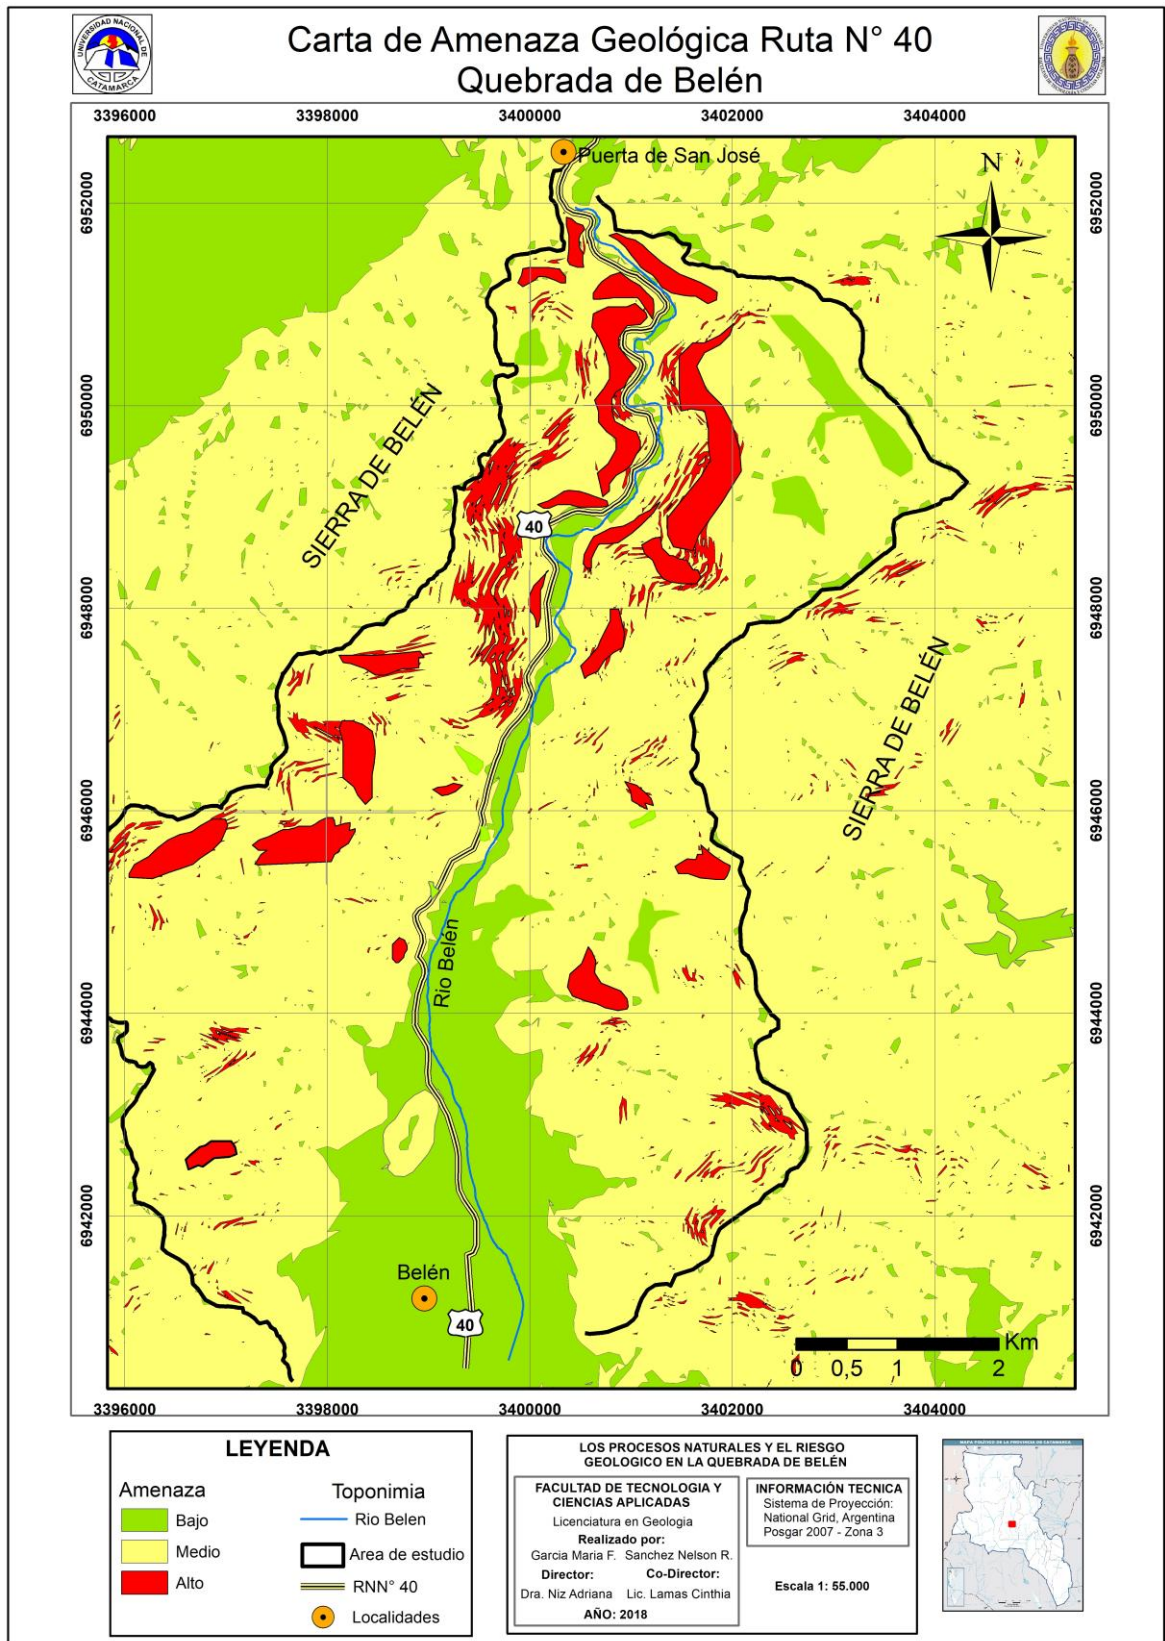
Figura N° 25: Carta de Amenaza Geológica del Área de Análisis.
Fuente: Elaboración propia

La Carta de amenazas (Fig. 25) muestra la distribución de las zonas que pueden ser afectadas por movimiento de masa, en este se aprecian tres niveles de amenaza, distribuidos en toda el área de estudio.

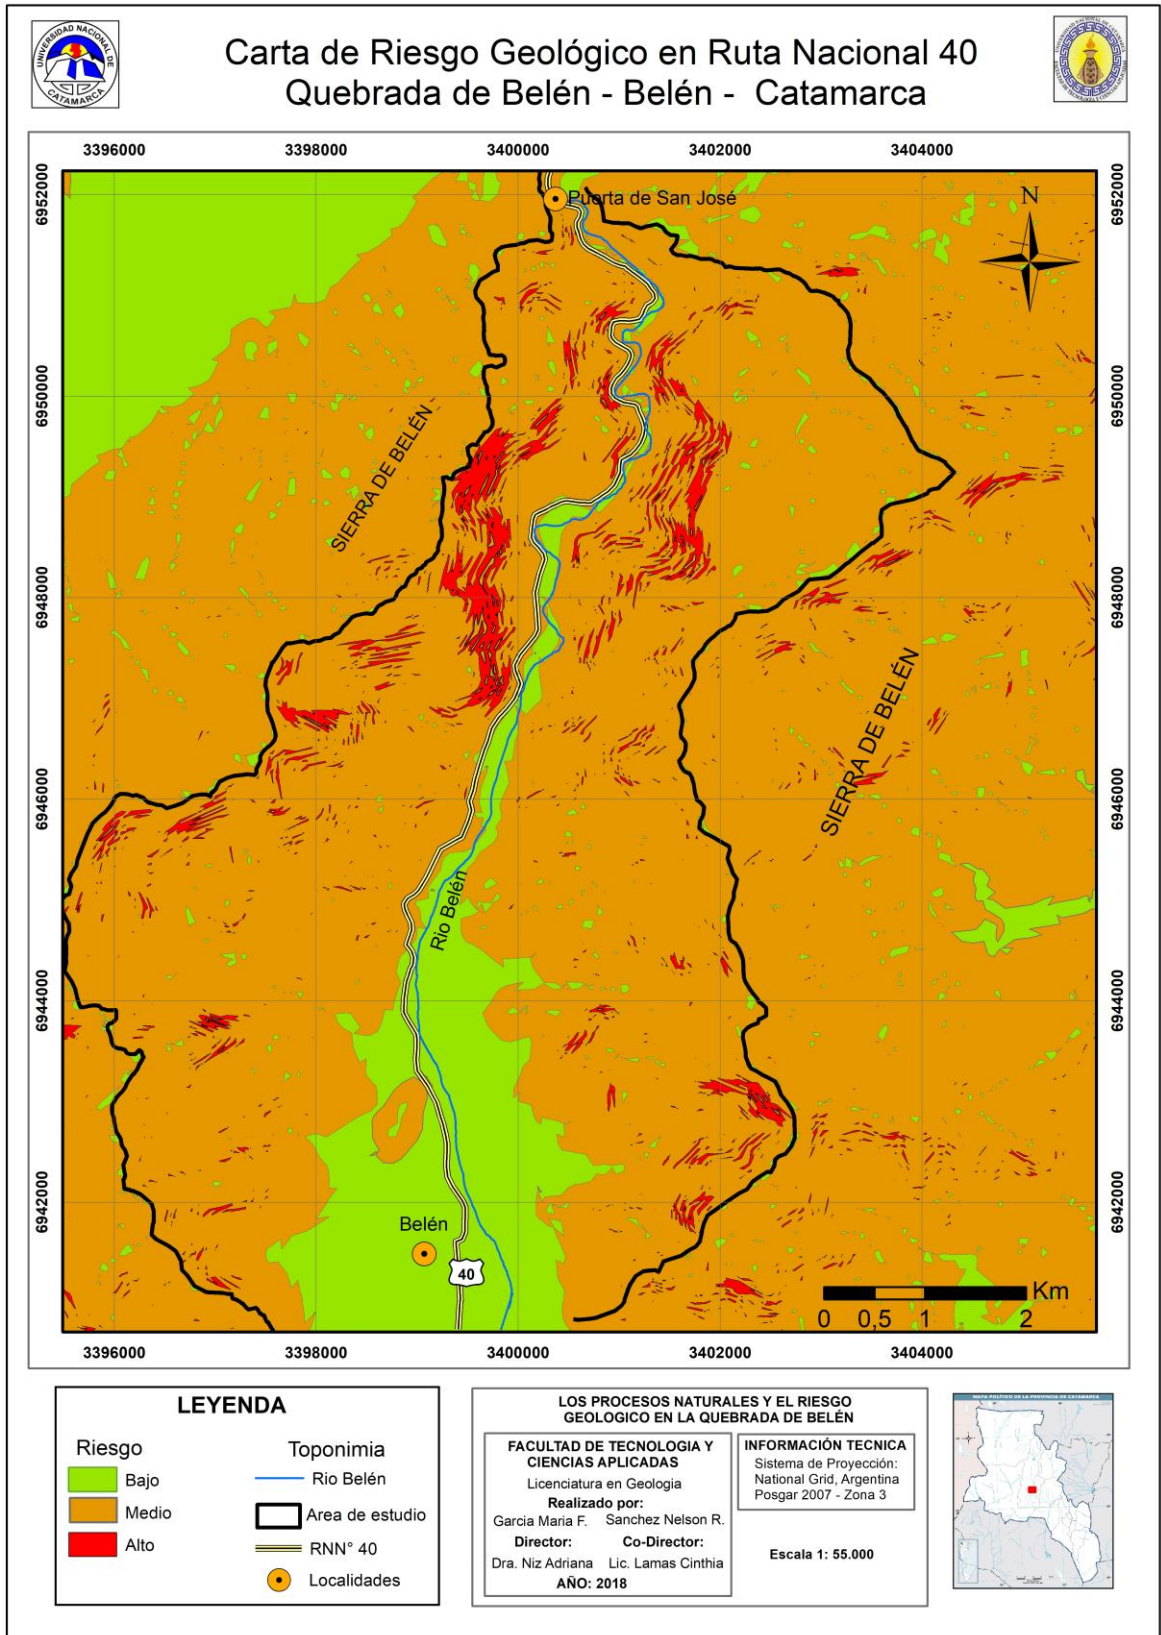
Figura N° 26: Carta de Riesgo geológico del Área de Análisis.
Fuente: Elaboración propia

El nivel de riesgo por movimiento de masa, está representado en la carta de riesgo (Fig. N° 26), se pueden observar claramente las zonas donde el nivel de riesgo es alto, principalmente en el sector II del área de estudio, coincide con las pendientes muy escarpadas, en el sector I el relieve es moderado y presenta un nivel de riesgo moderado a bajo.

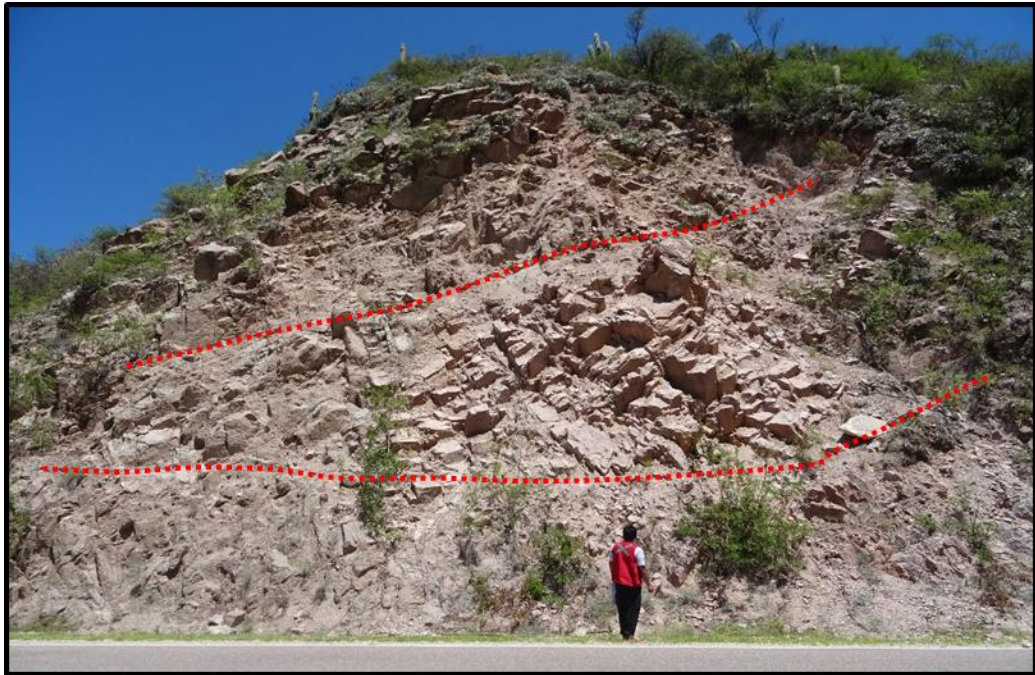
Imagen III:

Familia de Discontinuidades	5
GSI 30	Bloques altamente fracturados
Estabilidad	Baja

Observaciones: se presentan dos fallas principales y varias familias de discontinuidades, la resistencia de la roca es baja, se encuentra altamente meteorizada y alterada.

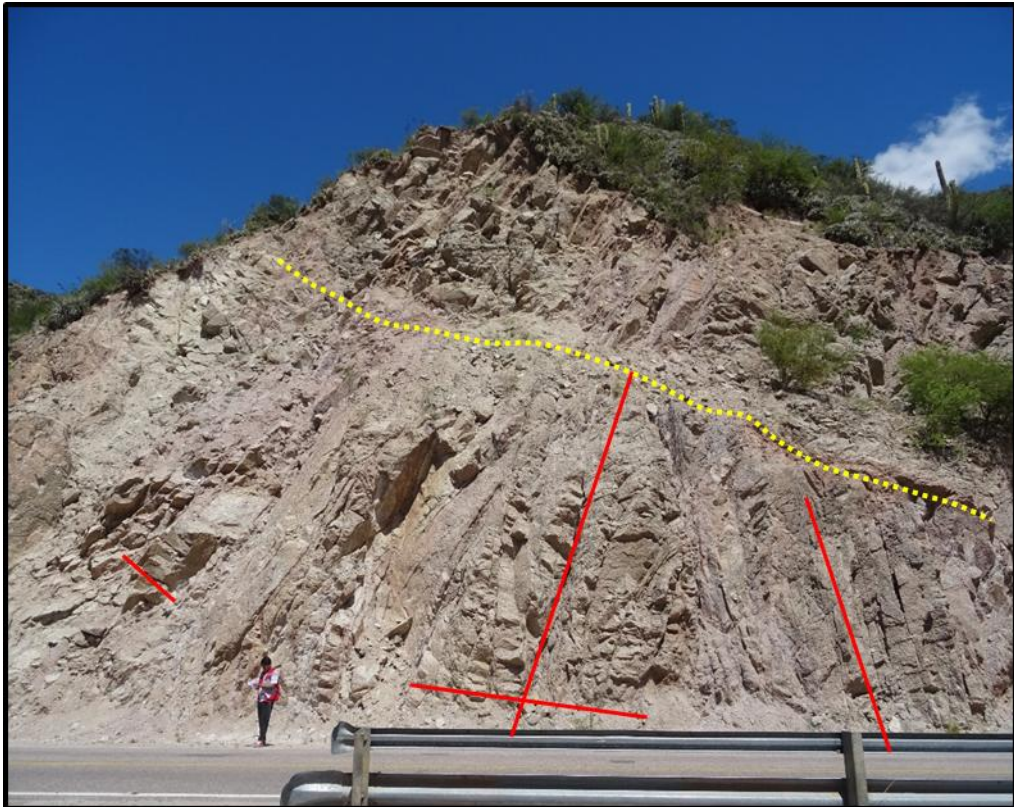
Imagen IV:

Familia de Discontinuidades	4
GSI 50	Bloques parcialmente perturbado
Estabilidad	Media

Observaciones: bloques perturbados con caras angulosas, la mayoría de las discontinuidades presentan, en el contacto entre ellas, material fino producto de la meteorización, esos sedimentos, durante las lluvias actúan como un lubricante favoreciendo los deslizamientos.

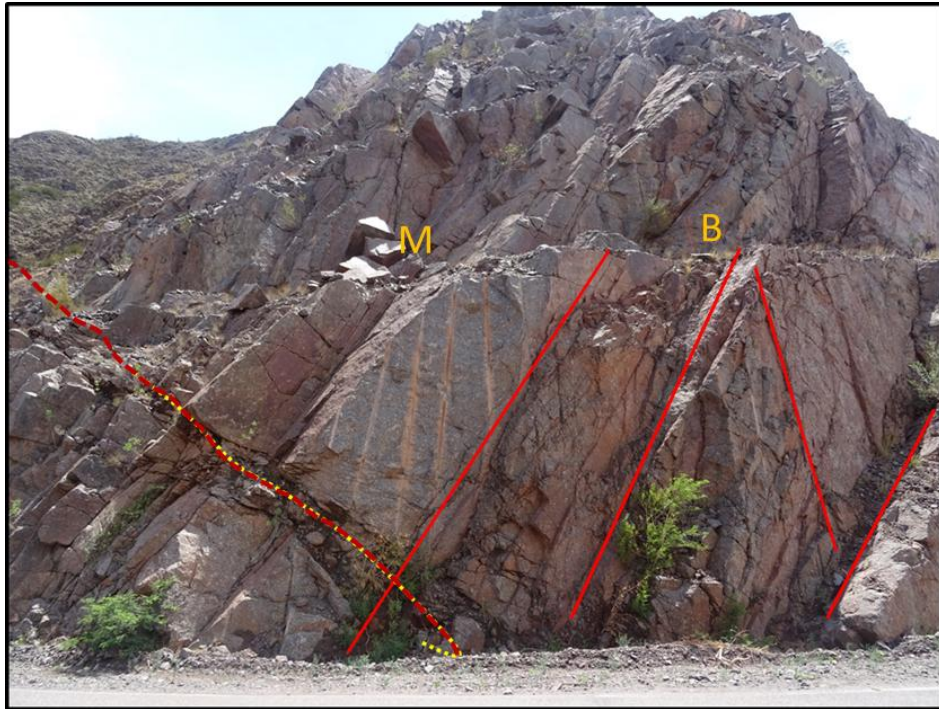
Imagen v:

Familia de Discontinuidades	2
GSI 65	Bloques entrabados
Estabilidad	Alta

Observaciones: macizo rocoso dominado por dos familias principales de discontinuidades y otras fracturas menores y una falla (con marrón) presente en el banco inferior, dispuesta en forma perpendicular a las discontinuidades principales. En B la berma. M material disponible para caída.
